JIKEN CENTER News

自研センターニュース 平成29年7月15日発行 毎月1回15日発行(通巻502号)

| ホンダ フリード(GB5) 前部損傷の復元修理 | |
| ホンダ フリード(GB5) 後部損傷の復元修理 | |

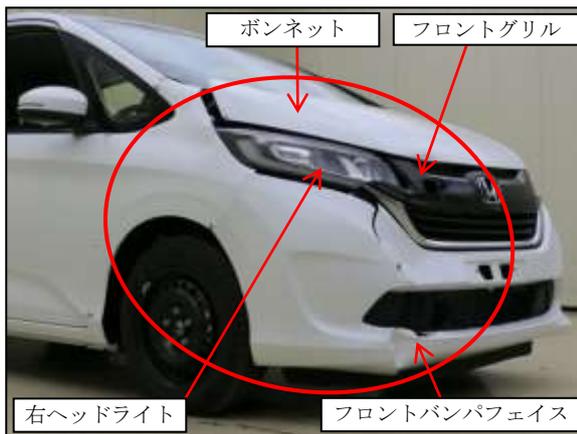
1時方向からの入力により、フロントバンパフェイス、フロントグリル、右ヘッドライト、ボンネットが損傷しています。

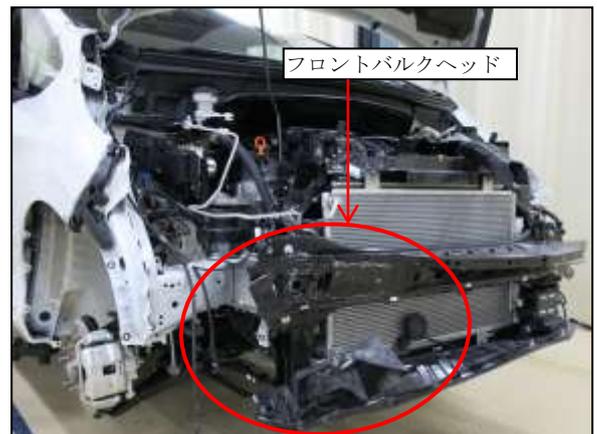
① フロントバルクヘッド右側が損傷しています。

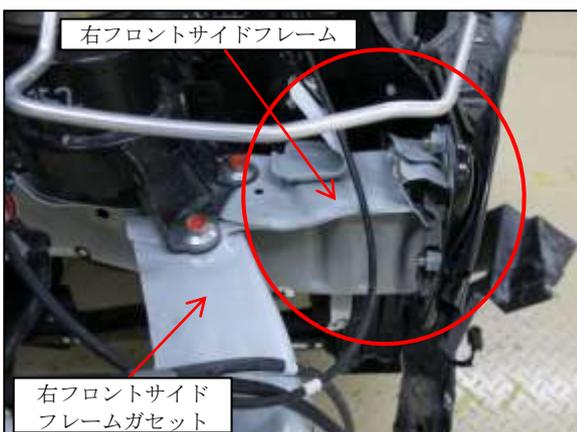
② 右フロントサイドフレームの右フロントサイドフレームガセット前側まで激しく損傷しています。

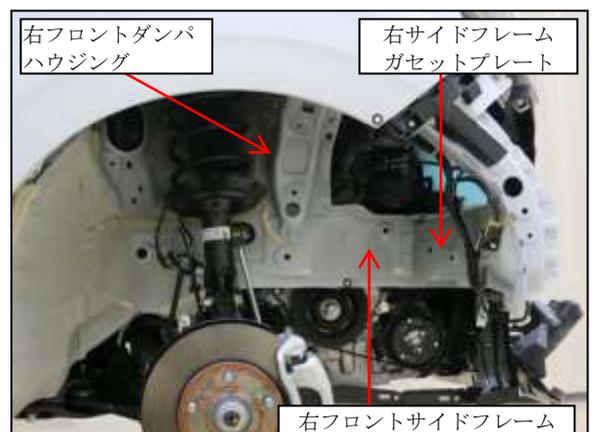
③ 右フロントダンパハウジング、右フロントサイドフレームのサイドフレームガセットプレートより後側には著しい損傷は見られません。

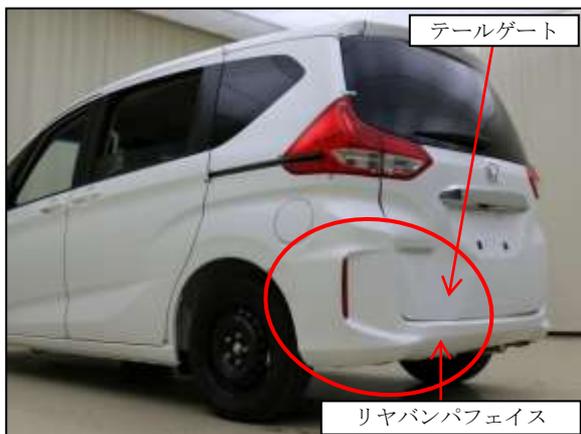
① 6時方向からの入力により、リヤバンパフェイス、テールゲートが損傷しています。

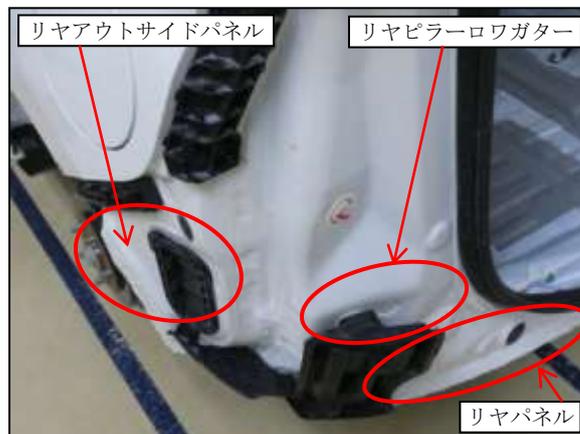
② リヤパネル、リヤピラーロウガター、リアアウトサイドパネルが損傷しています。

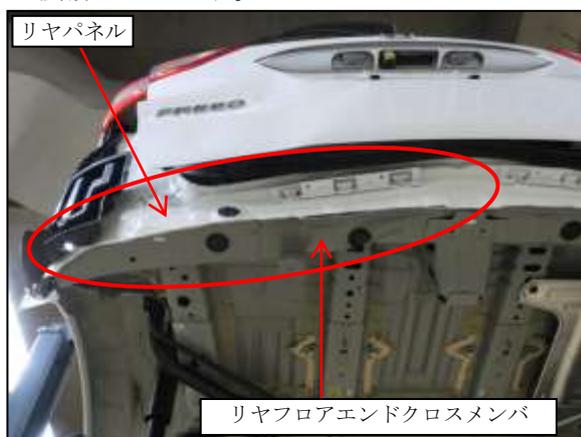
① リヤパネル、リヤフロアエンドクロスメンバが損傷しています。

(1) リヤパネル、リヤフロアエンドクロスメンバを取外し、リヤフロアエンドパネルを粗切りしました。

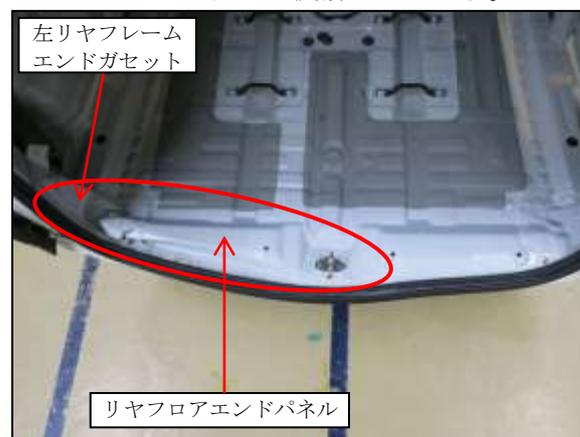
② リヤフロアエンドパネル後端部、左リヤフレームエンドガセットが損傷しています。

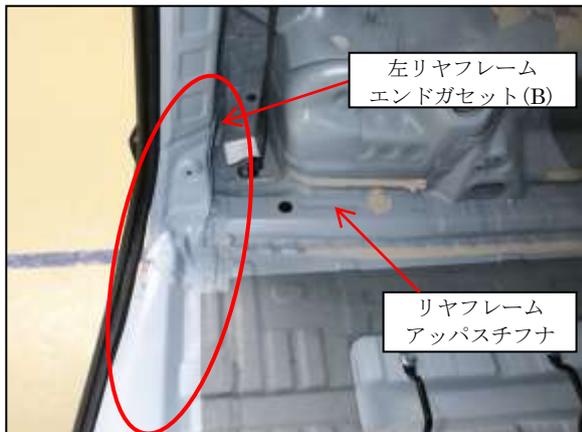
③左リヤフレームエンドガセット(B)、左リヤフレームアップスチフナ後端部が損傷しています。

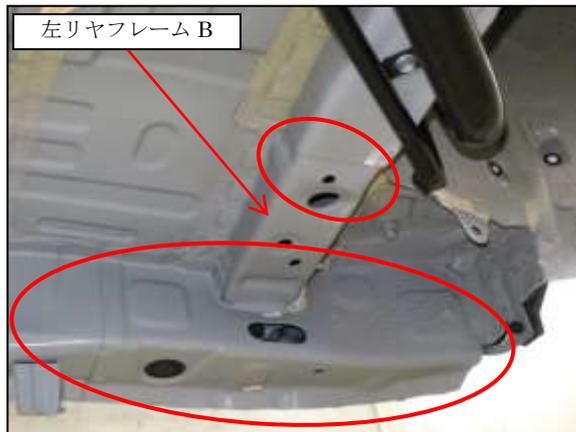
④ 左リヤフレーム B が損傷しています。

(2) 左リヤフレームアッパスチフナを粗切りし、左リヤフレーム B を取外しました。

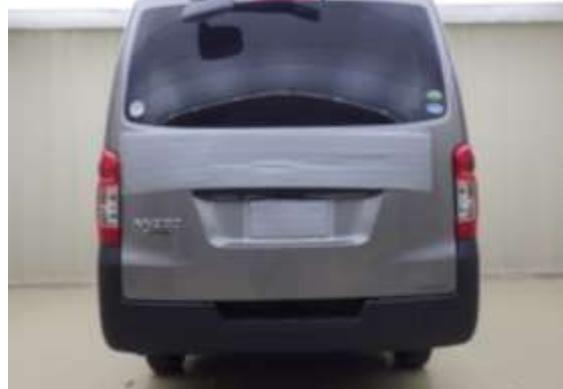
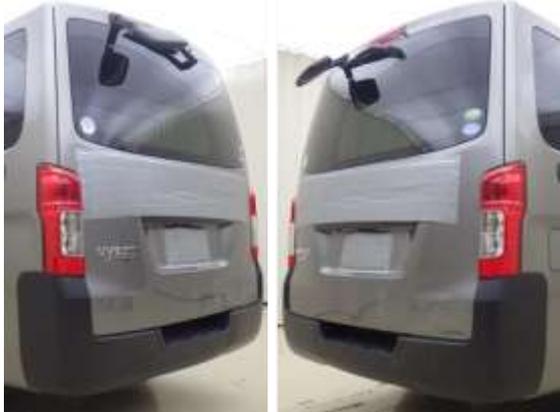
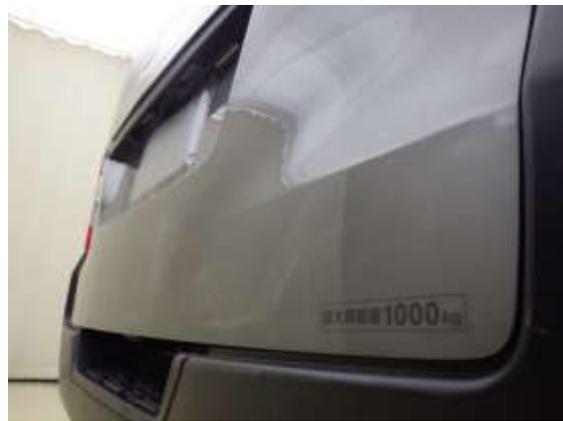
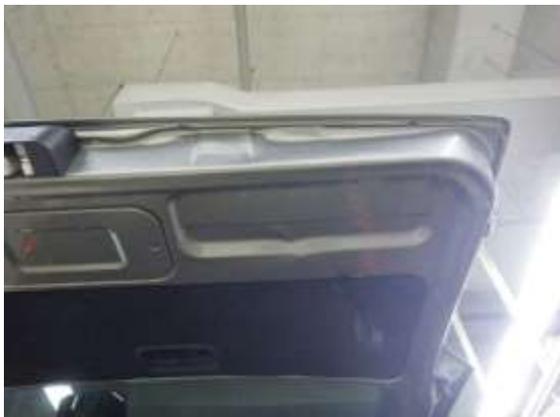
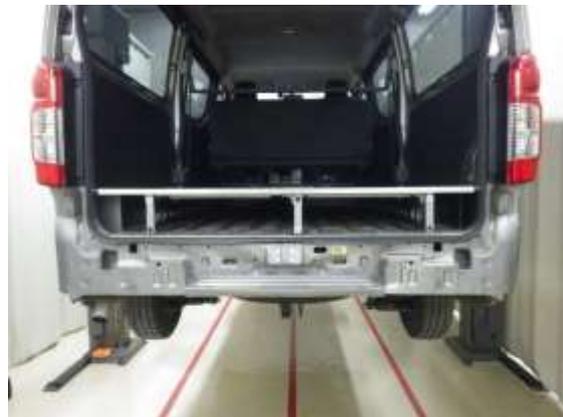
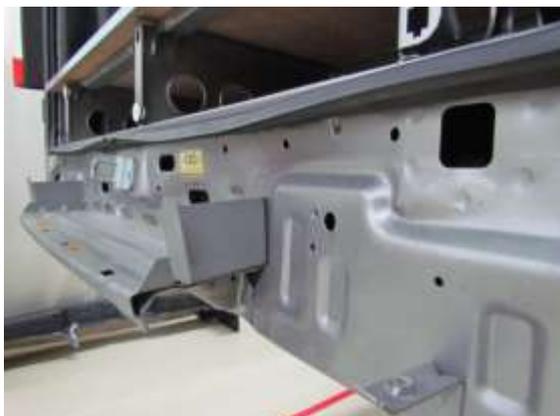
(A) 有効衝突速度 4.1 km/h

- ・ Rrバンパが中央部が変形
- ・ バックドア右側下部がインパネまで変形
- ・ Rrバンパセンターラケット、アウトインテールクロスメンバが変形
- ・ その他の部位の損傷なし
