JIKEN CENTER News

自研センターニュース

トヨタカムリ (AXVH70) 前部損傷の復元修理

前部損傷の復元修理

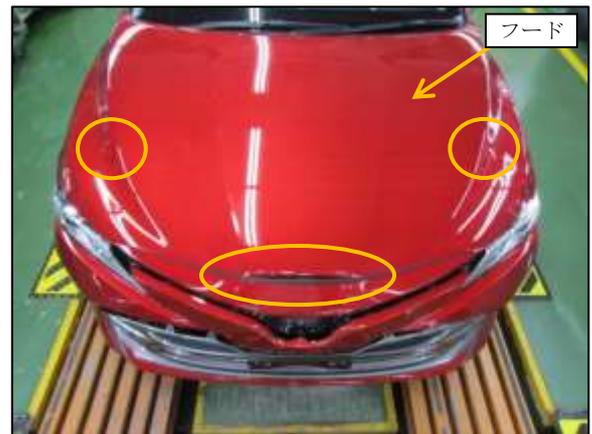
①12時方向からの入力により、フロントバンパとフードを中心とした、比較的緩やかな変形が発生しています。

②フードは、先端部の一部に折れが発生し、左右のプレスライン部の中央部にも歪みが発生しています。

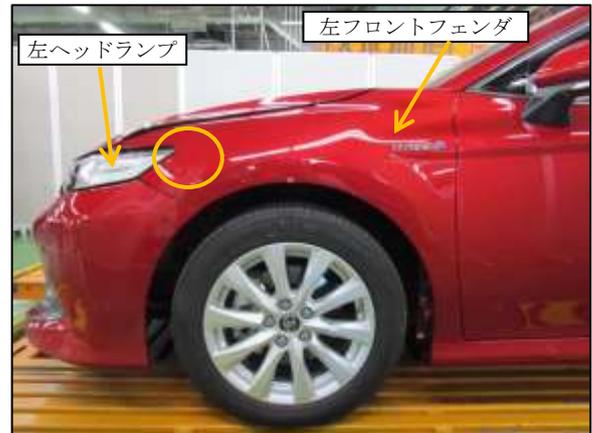
③右フロントフェンダの前部に、右ヘッドランプの押込みによる僅かな歪みが発生しています。

④左フロントフェンダの前部に、左ヘッドランプの押込みによる僅かな歪みが発生しています。

右フロントフェンダの板金修正作業を行いました（左側も同様に修理）。

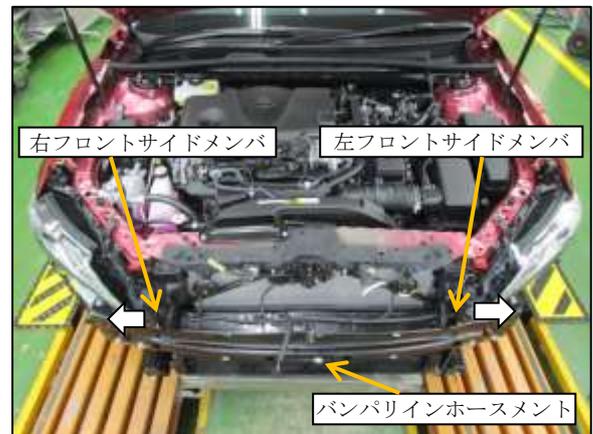
①ラジエータサポートアッパ、左右ラジエータサポートに折れや曲りが発生しています。

②左右フロントサイドメンバが、バンパラインホースメントの押込みにより外側に移動しています。

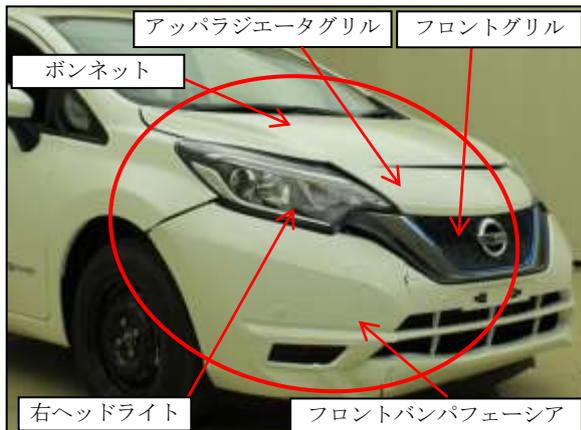
12時方向からの入力により、フロントバンパフェーシア、フロントグリル、右ヘッドライト、ボンネットが損傷しています。

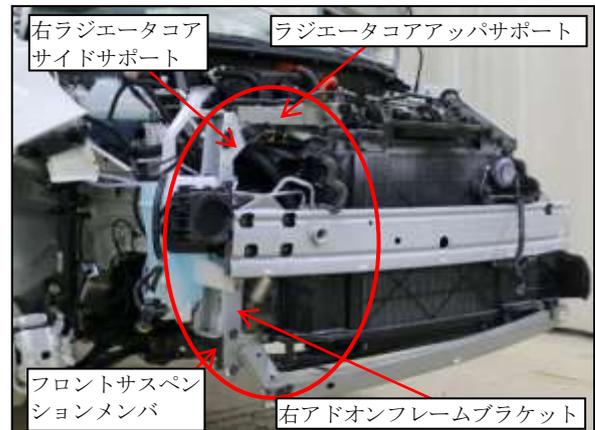
① 右ラジエータコアサイドサポート、右アドオンフレームブラケット、ラジエータコアアップサポート、フロントサスペンションメンバが損傷しています。

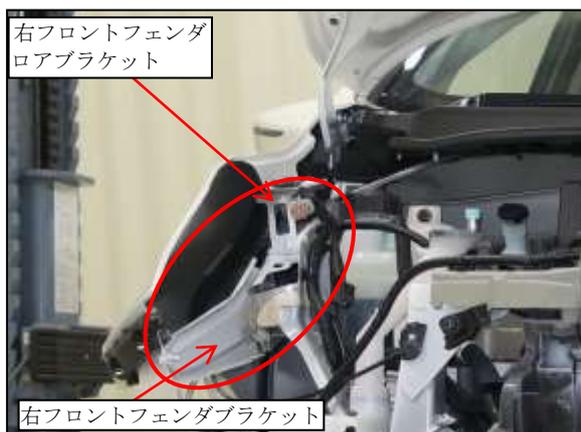
② 右フロントフェンダブラケット、右フロントフェンダロアブラケットが損傷しています。

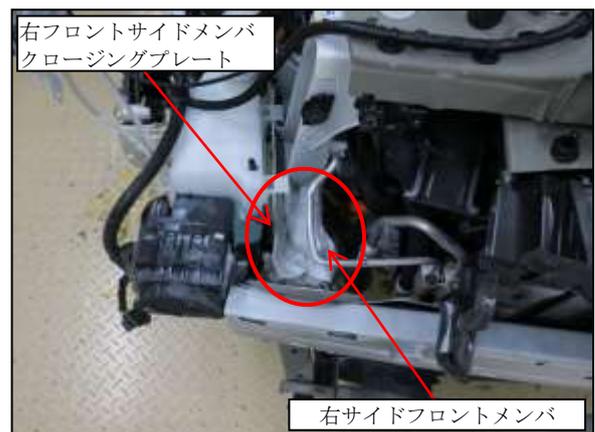
③ 右フロントサイドメンバクロージングプレート、右サイドフロントメンバが損傷しています。

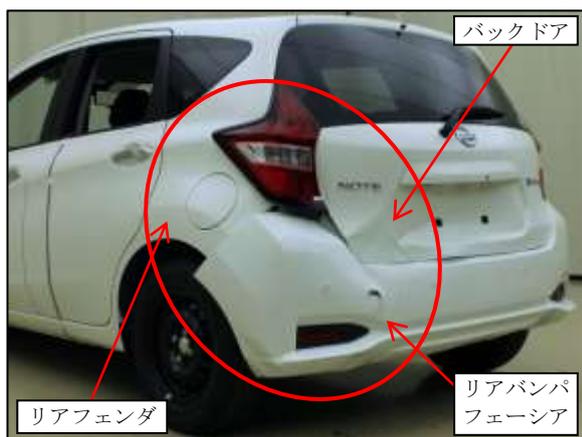
① 6時方向からの入力により、リアバンパフェーシア、リアコンビネーションランプ、バックドア、リアフェンダが損傷しています。

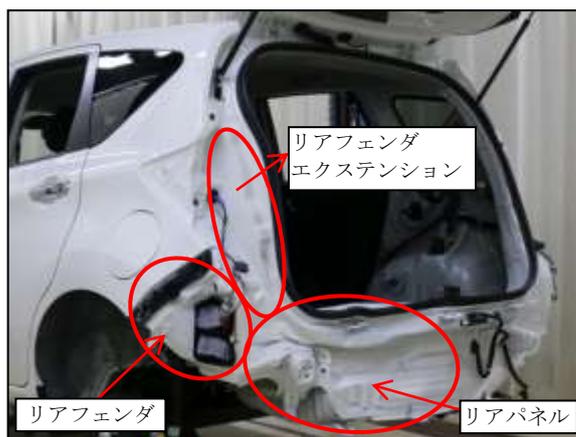
② リアパネル、左リアフェンダエクステンション、リアフェンダが損傷しています。

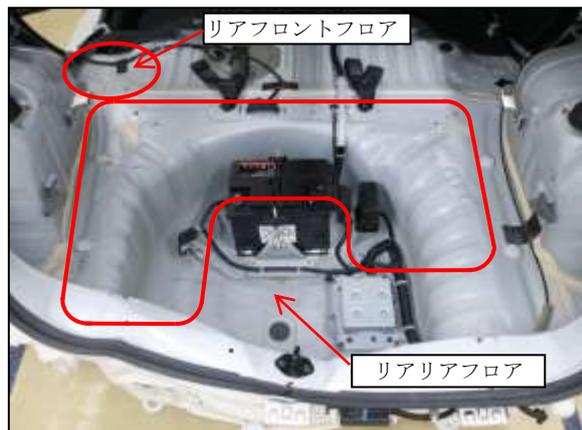
① リアフロントフロア、リアリアフロアが損傷しています。

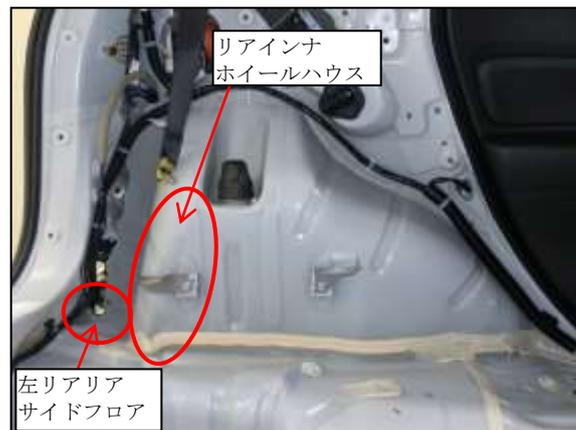
② 左リアリアサイドフロア、左リアインナホイールハウスが損傷しています。

(1) 左リアインナホイールハウスをハンマリングにて修正しました。

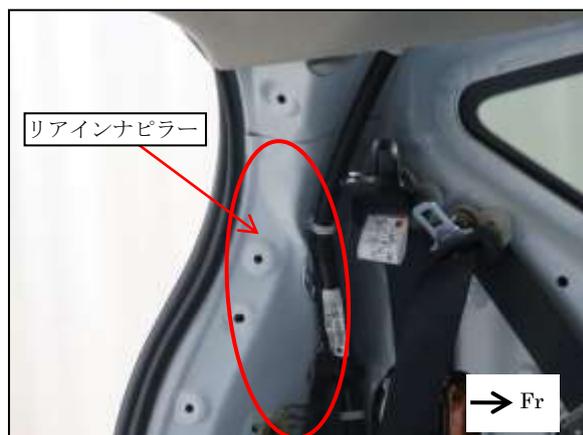
③ 左リアインナピラーが損傷しています。

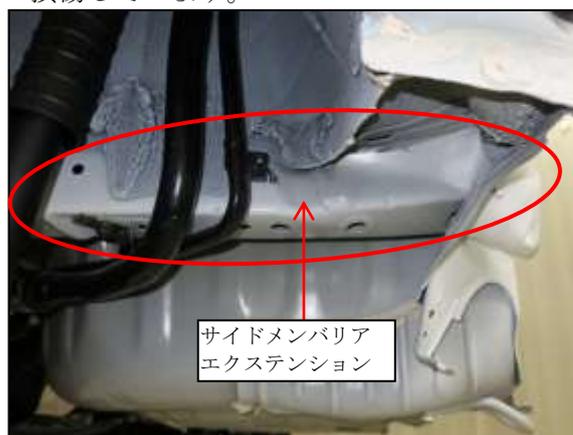
④ 左サイドメンバリアエクステンションが損傷しています。

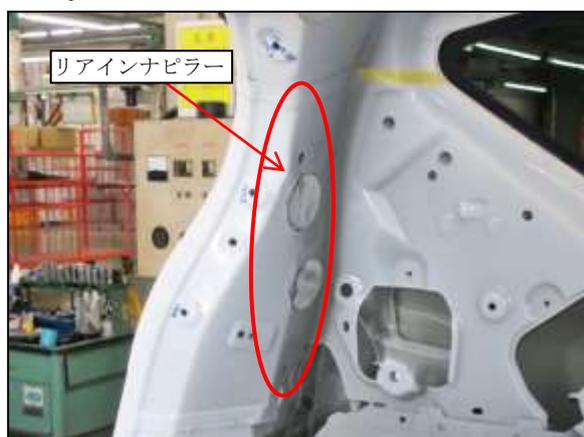
④ リアインナピラーは、寸法復元作業により多少修復されましたが、損傷は残りました。

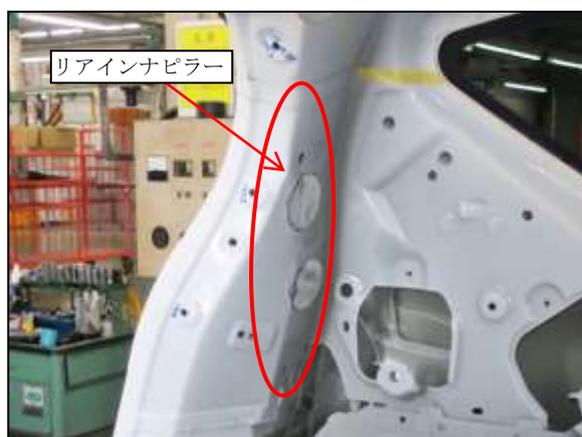
① 損傷の残っていたリアインナピラーは、これ以上修復が困難であったため、取外し作業を行いました。

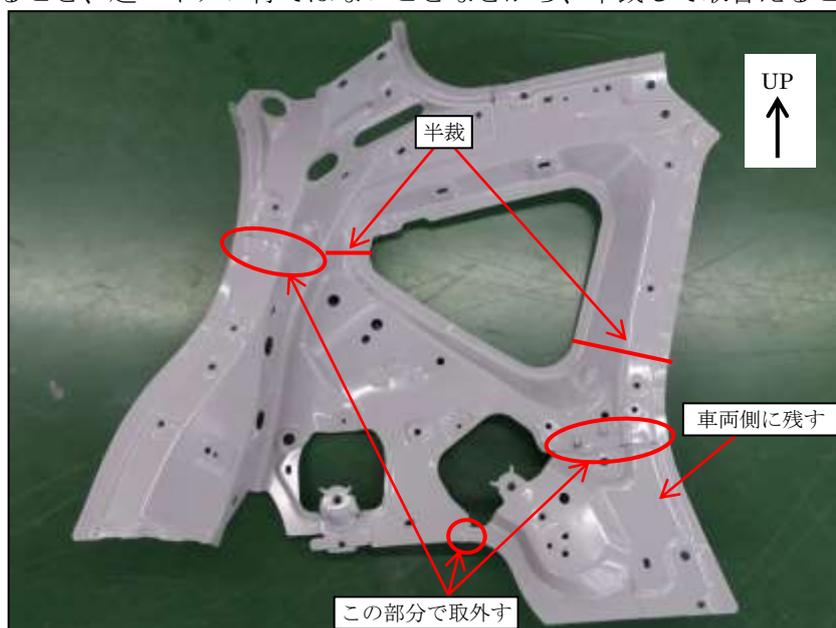
② リアインナピラーは、補給部品形態通りに取外そうとすると、ヘッドライニング等の脱着が必要となること、超ハイテン材ではないことなどから、半裁して取替えることにしました。
