自研センターニュース

平成24年6月15日発行 毎月1回15日発行(通巻441号)

極低速衝突実験(その1)

ホンダ・N BOX (JF1型) フロントサイドフレームCOMP 先端部修理事例の紹介

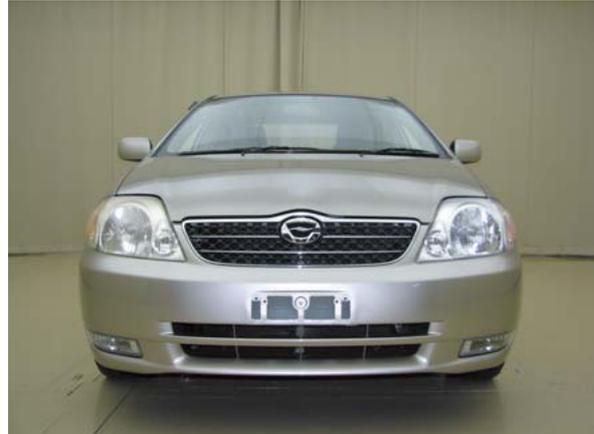
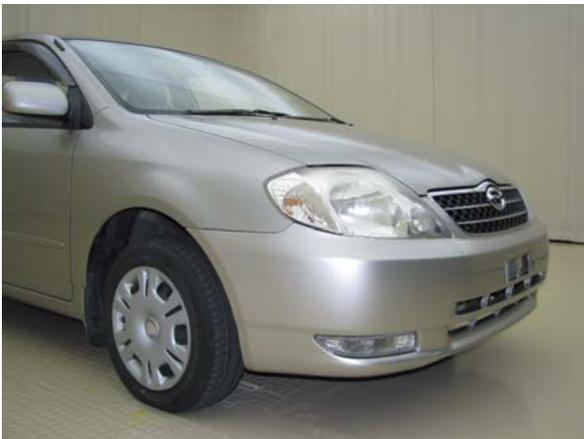
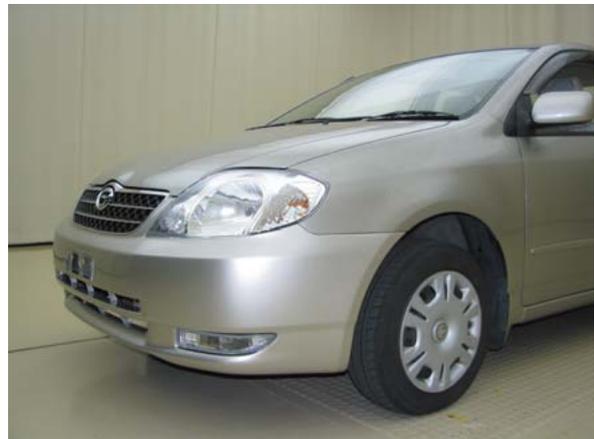
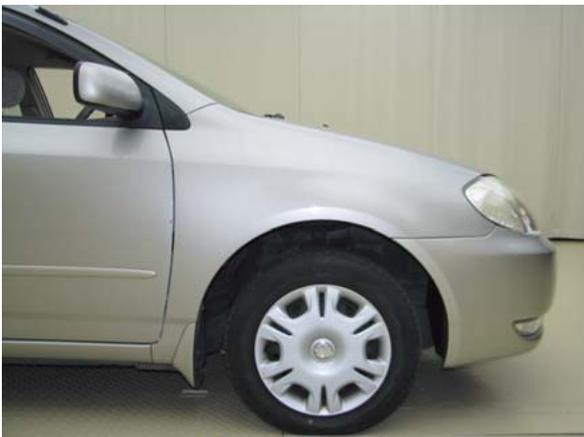
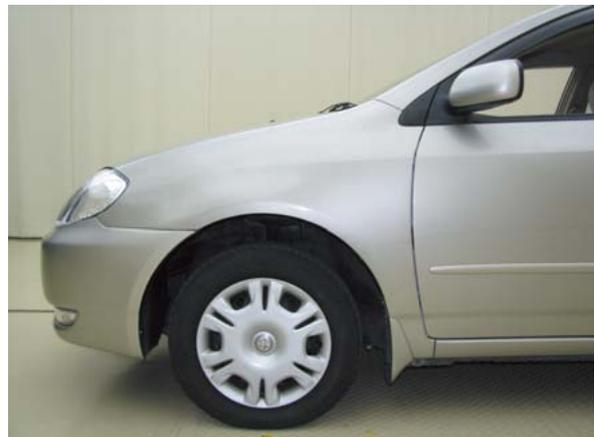
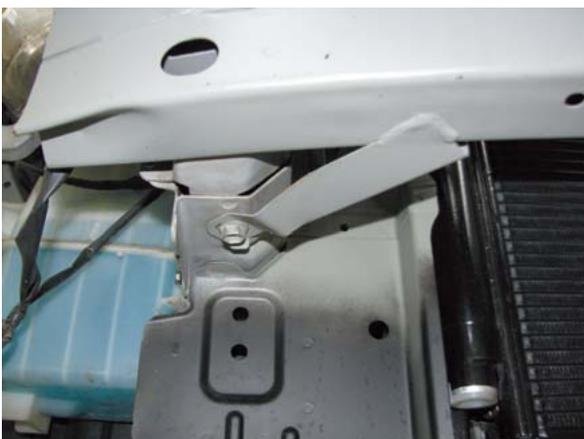
(1)有効衝突速度 2.4km/h

- ・バンパカバーが全体的に変形
- ・バンパラインホースメント左右ステー部変形
- ・その他の部位の損傷なし

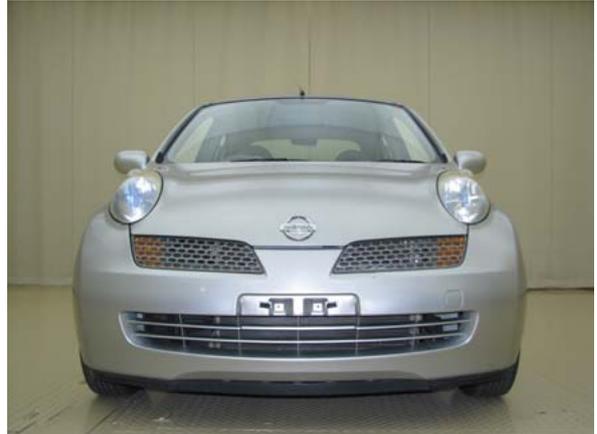
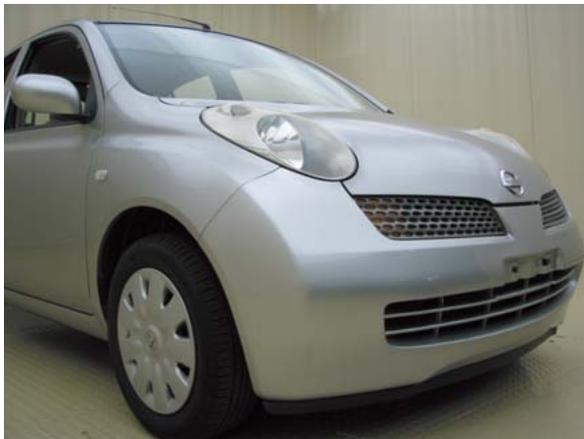
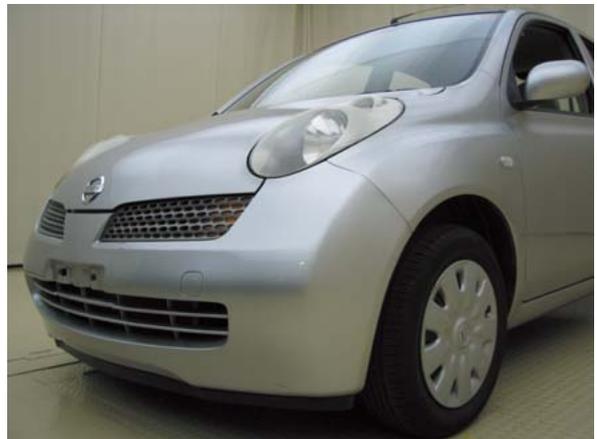
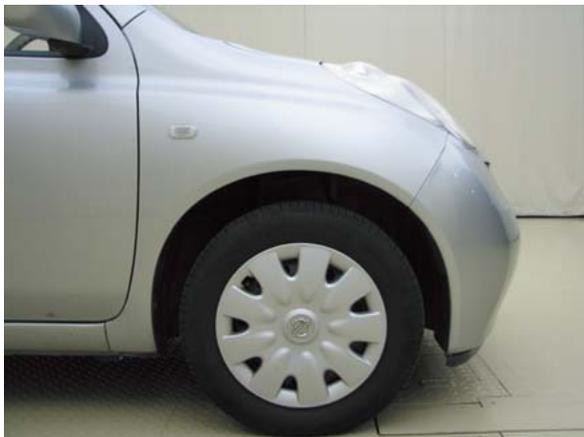
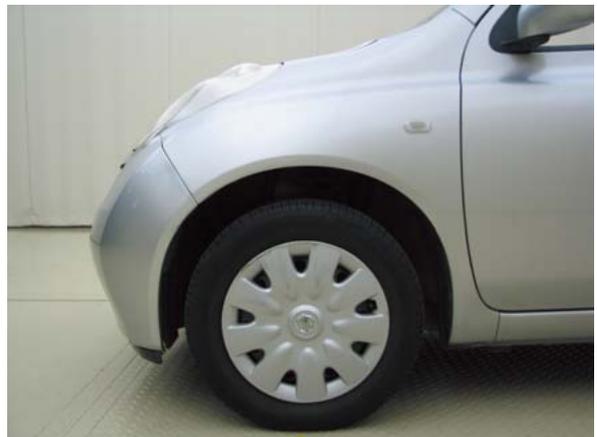
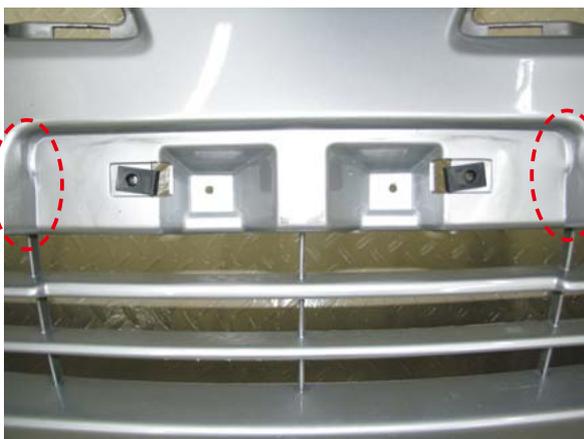
(2)有効衝突速度 2.4km/h

- ・バンパカバーが全体的に変形&中央部に折れ
- ・その他の部位の損傷なし

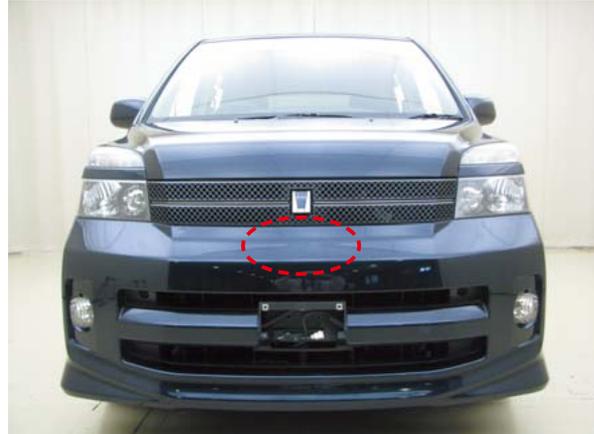
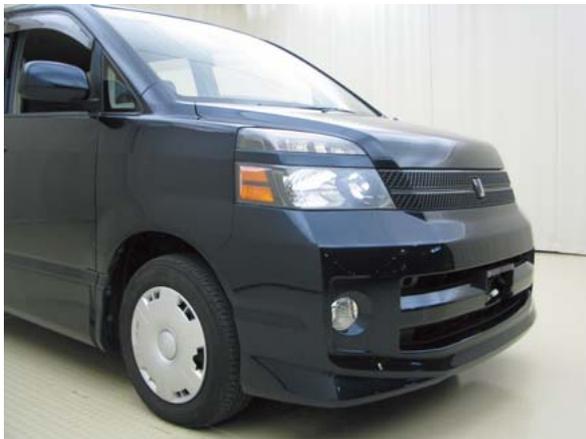
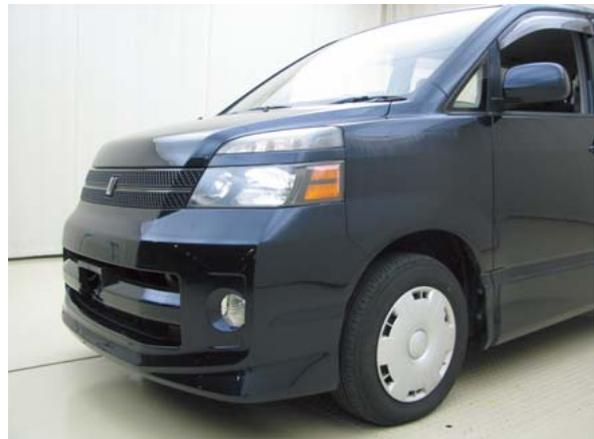
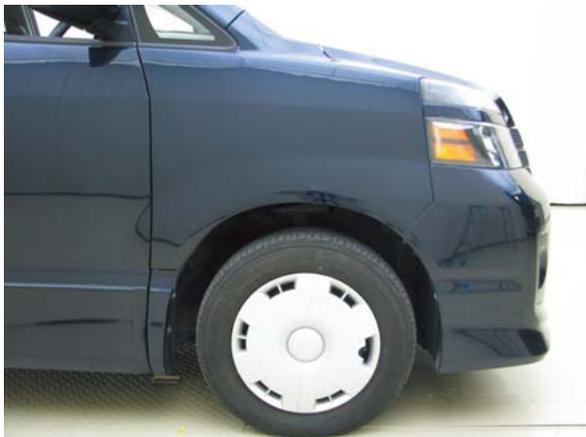
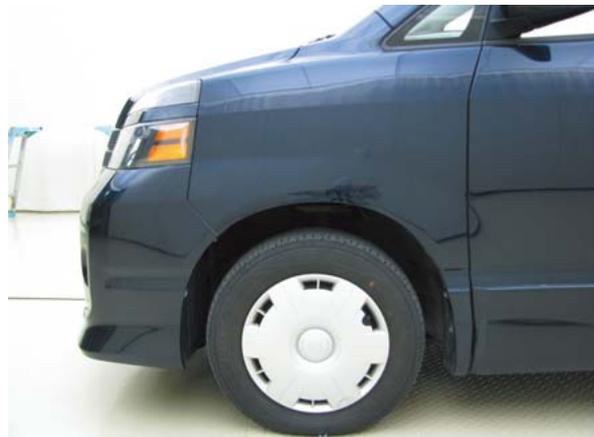
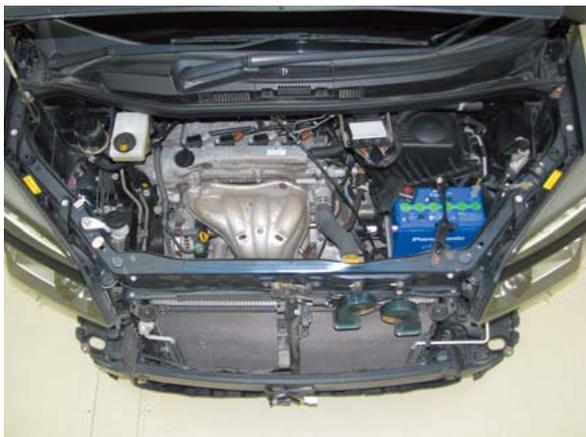
(3)有効衝突速度 2.7km/h

- ・バンパカバー中央部変形
- ・ラインホースメント中央ブラケット部変形
- ・その他の部位の損傷なし

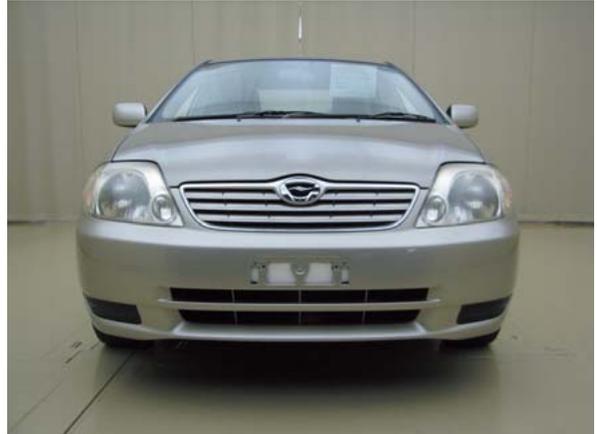
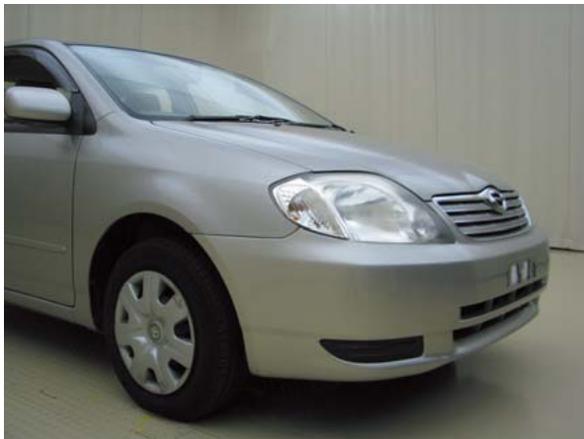
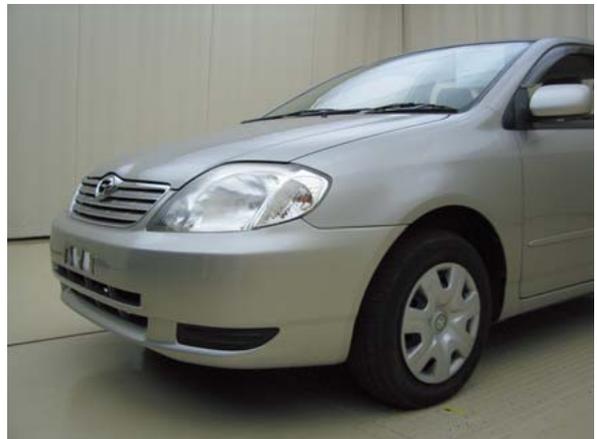
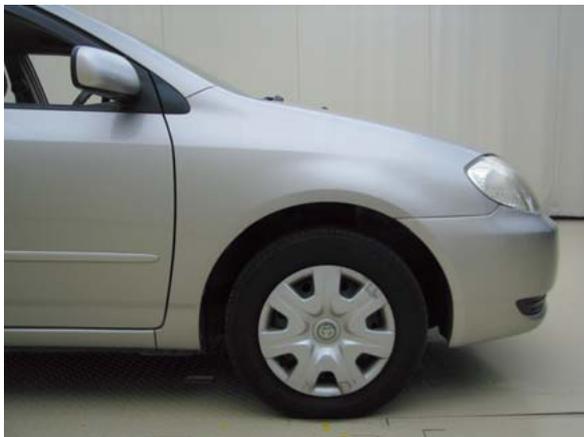
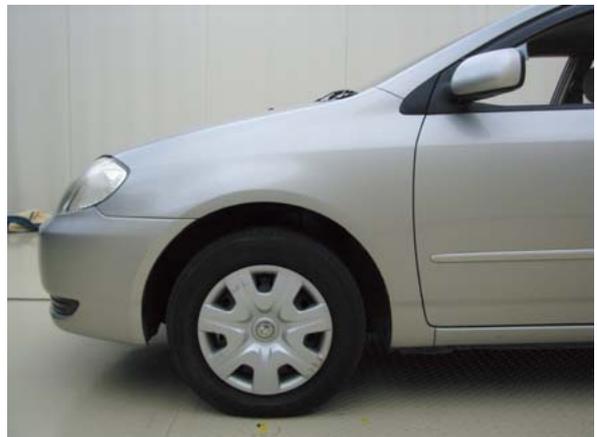
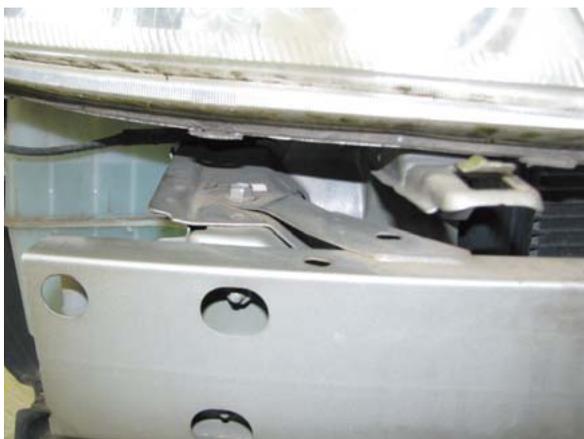
(4)有効衝突速度 2.9km/h

- ・リインホースメント左右ステー部変形
- ・バンパカバー、エネルギーアブソーバ、およびその他の部位の損傷なし

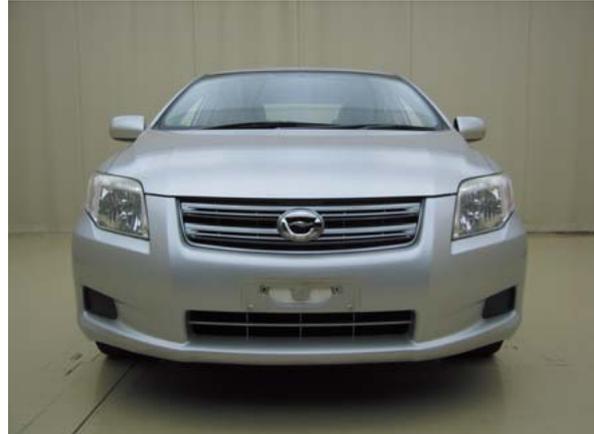
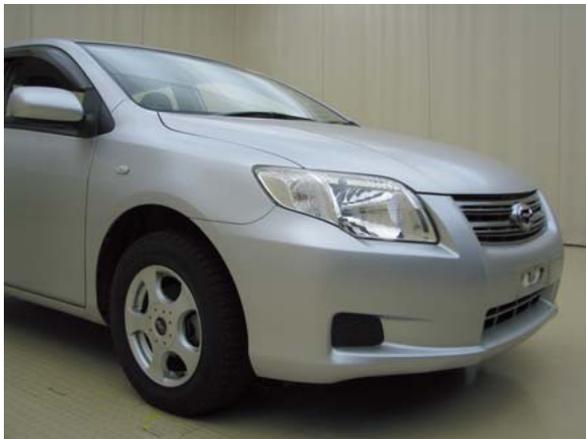
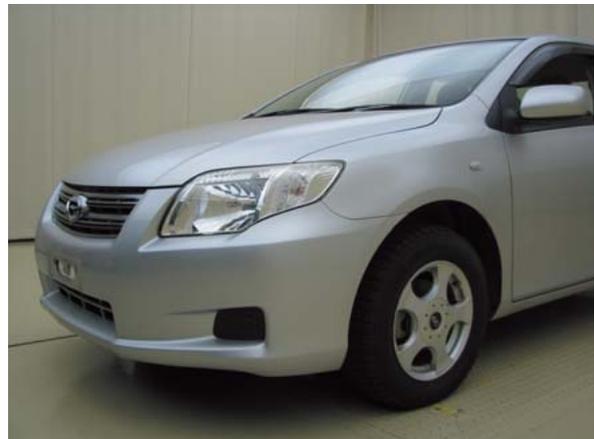
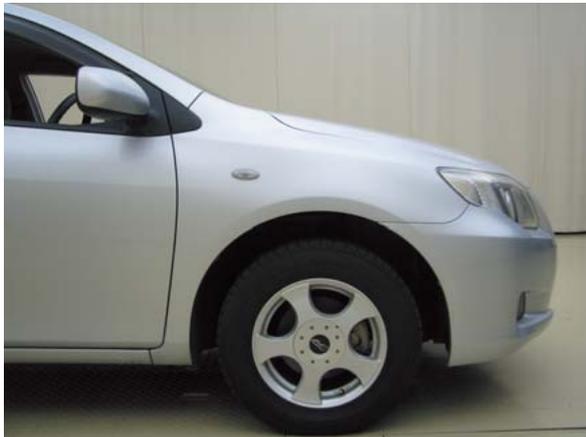
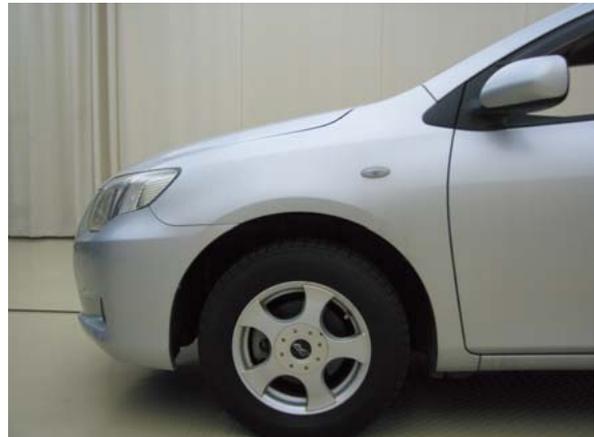
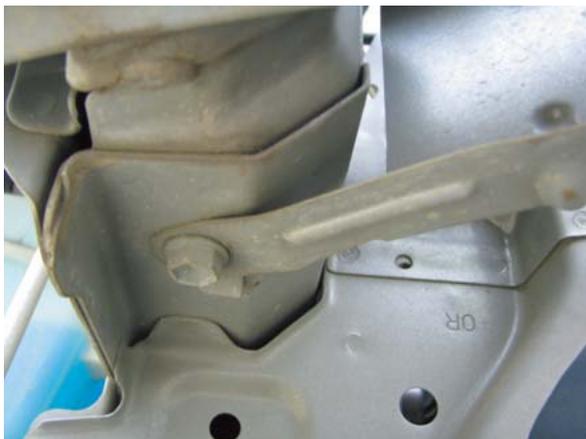
(5)有効衝突速度 2.9km/h

- ・リインホースメント左右ステー部変形
- ・バンパカバー、エネルギーアブソーバ、およびその他の部位の損傷なし

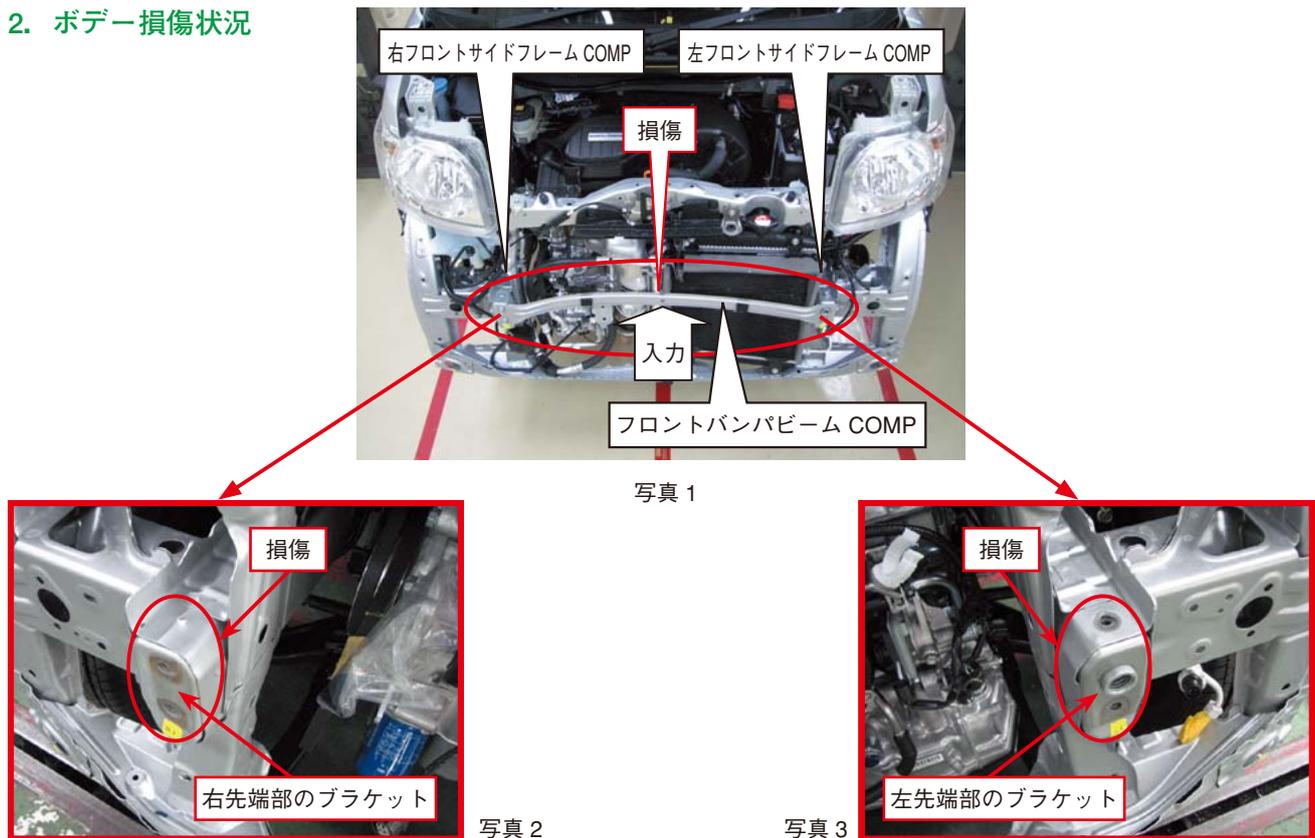
車両前部に12時方向からの入力により、フロントバンパビームCOMPの中央部が押し込まれ、左右フロントサイドフレームCOMP先端部(先端部のブラケット)からフロントサイドフレームCOMP前部に、損傷が波及しています。(写真1、写真2、写真3)

(※左右フロントダンパハウジングCOMPには損傷波及はなく、左右ヘッドランプ、フロントフェンダパネルの建付けが僅かに広がっている状態でした。)

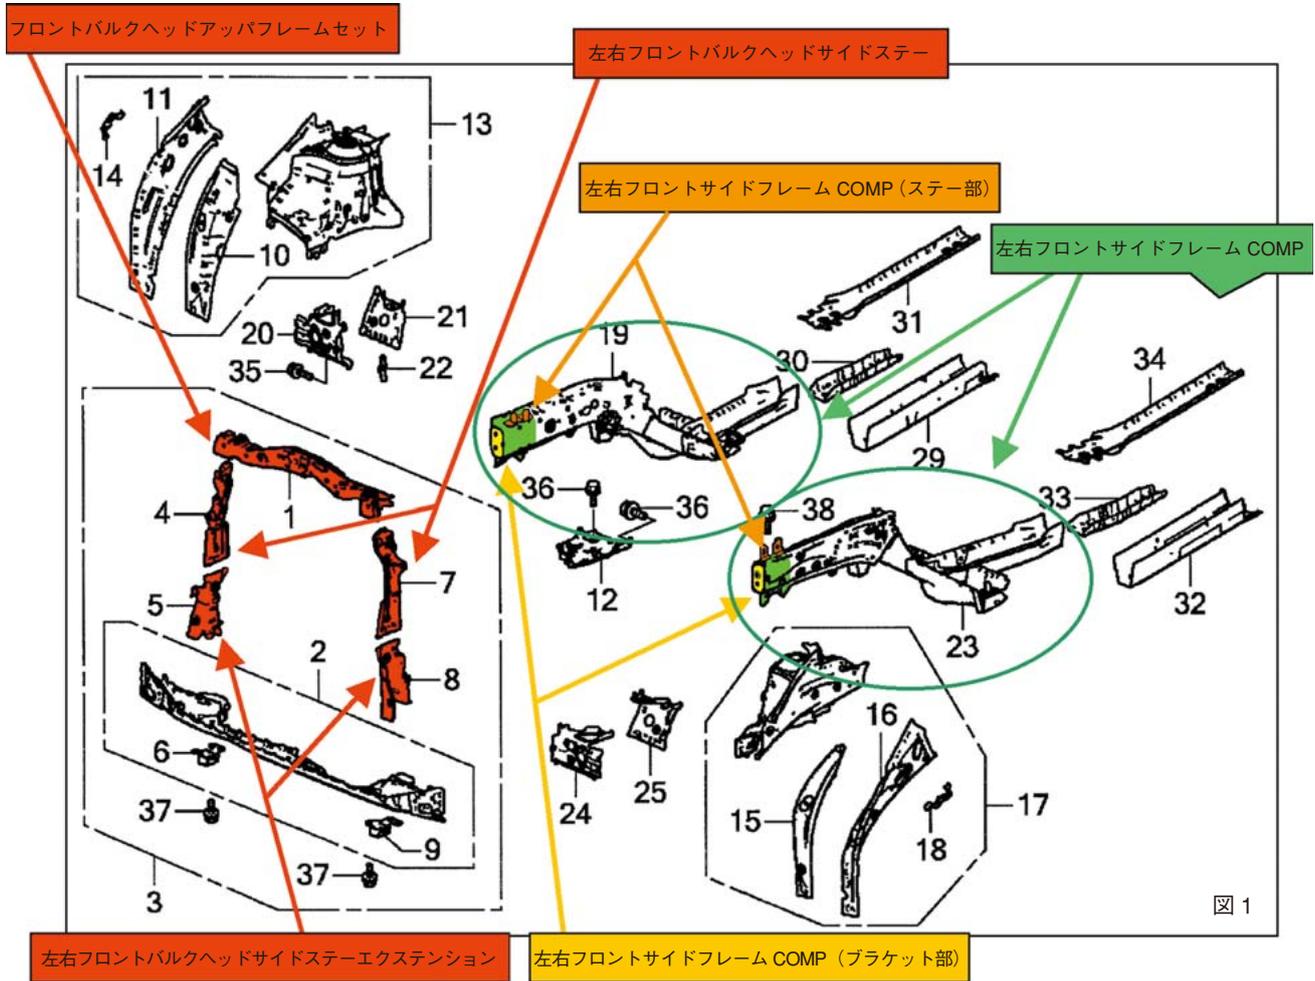
図 1

損傷状況から取替が必要と判断したパネルを赤色で、板金修理範囲を緑色でそれぞれ表示します。(図1)
