# JIKEN CENTER News

# ホンダ・フィットシャトル(GP2) 後部損傷の復元修理

今回は、ホンダ・フィットシャトル(GP2) 後部損傷の修理事例を紹介します。注目点は内板骨格パネル「左リヤインサイドパネル COMP」の補給部品から「左リヤインサイドロアエクステンション」を分割して取替える作業です。

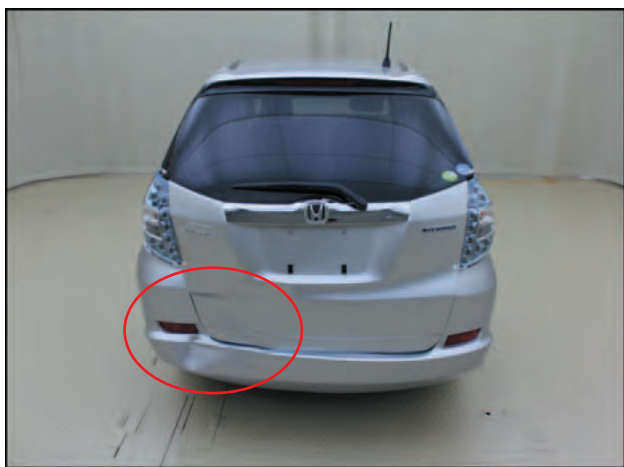
(a) 6時方向からの入力により、リヤバンパフェイス、テールゲート COMP が潰れています。

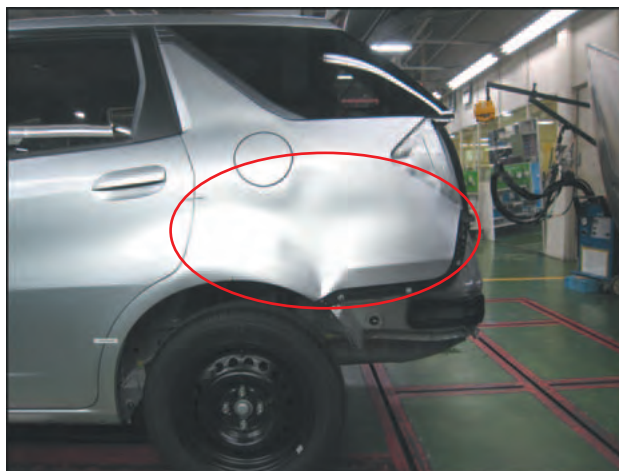
(b) 左リヤアウトサイドパネルセットに損傷が発生しました。

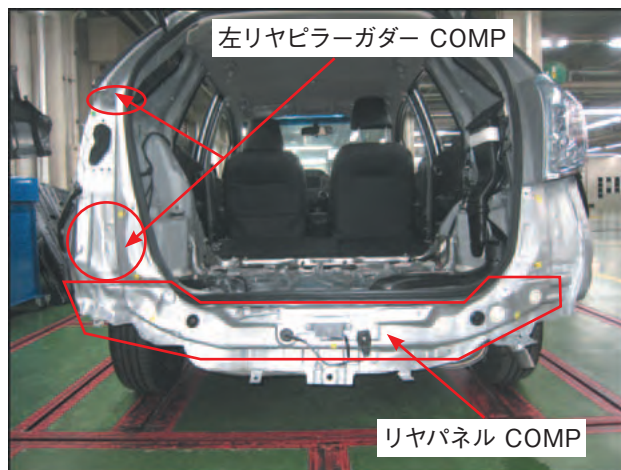
(c) リヤパネル COMP の潰れにともない、隣接パネルの左リヤピラーガダー COMP が損傷（前方への変形）しています。

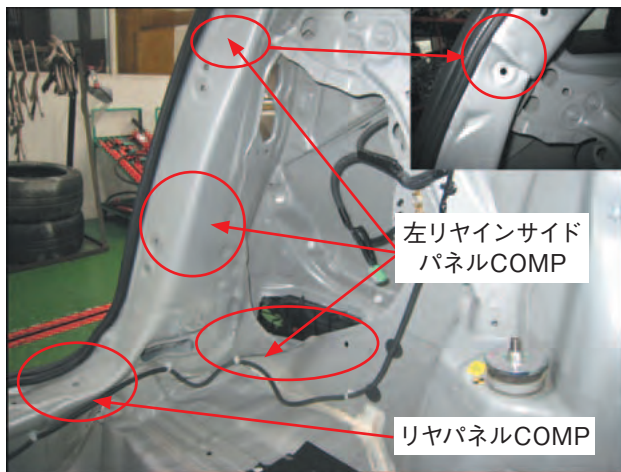
(a)リヤパネル COMP の潰れにともない、隣接パネルの左リヤインサイドパネル COMP が損傷(室内側への潰れ)しています。

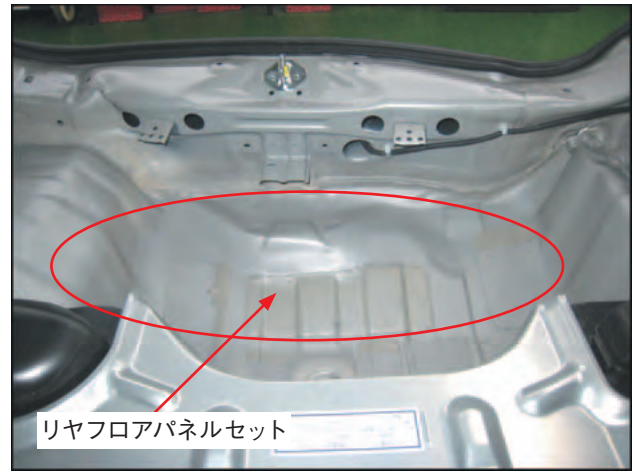
(b)リヤパネル COMP の潰れにともない、隣接パネルのリヤフロアパネルセットが損傷しています。

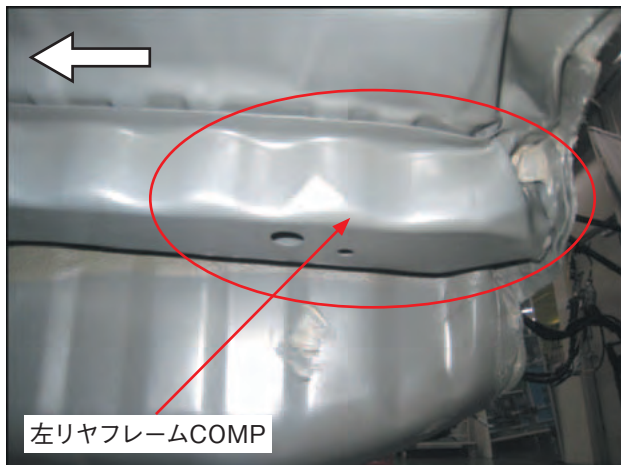
(c)リヤパネル COMP の潰れにともない、左リヤフレーム COMP が損傷しています。

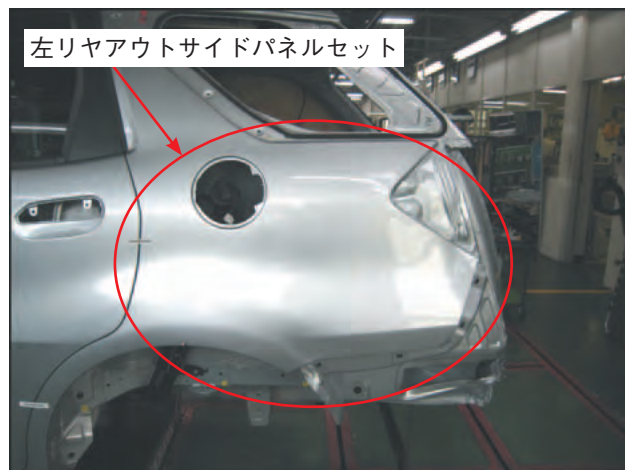
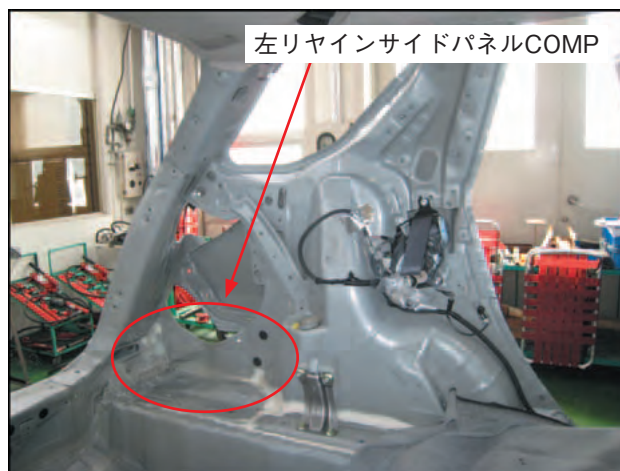
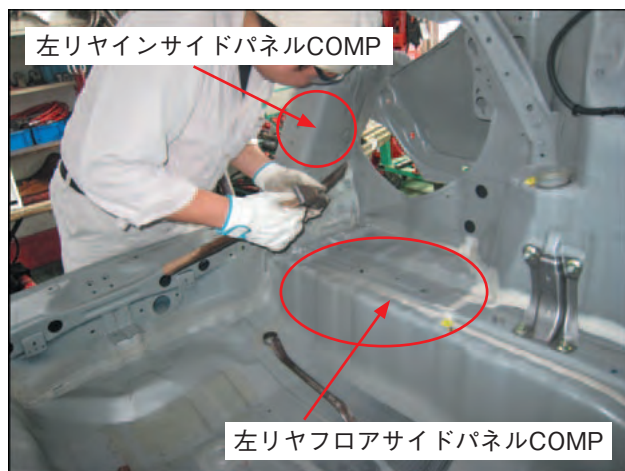
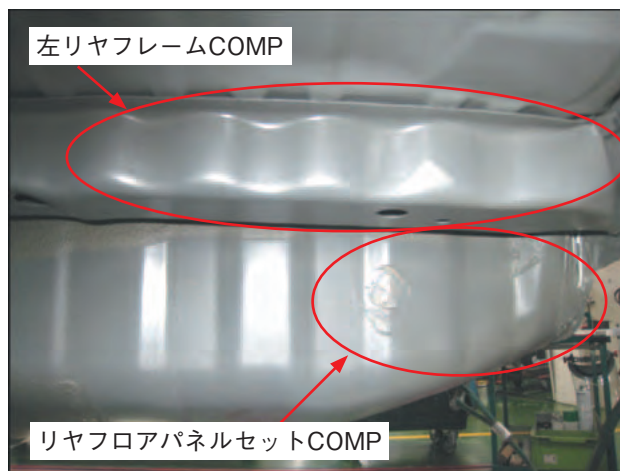
⑥寸法復元作業により損傷部位の変形が減少しました。
