# JIKEN CENTER News

自研センターニュース 平成26年1月15日発行 毎月1回15日発行(通巻460号)

# ニッサン・セレナ(C26系)後部損傷の復元修理

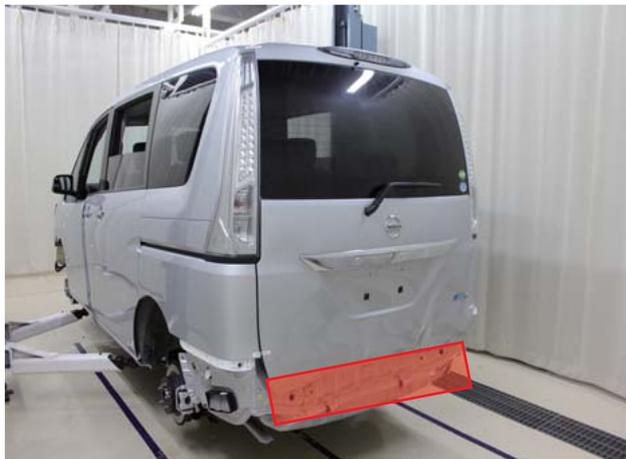
写真3

今回修理した車両は写真3、4のように6時方向からの追突によりリヤローアパネル、リヤクロスエンドメンバ Assy、左右バックアウトローアピラー、左右テールインナピラー、リヤリヤーフローが損傷しています。

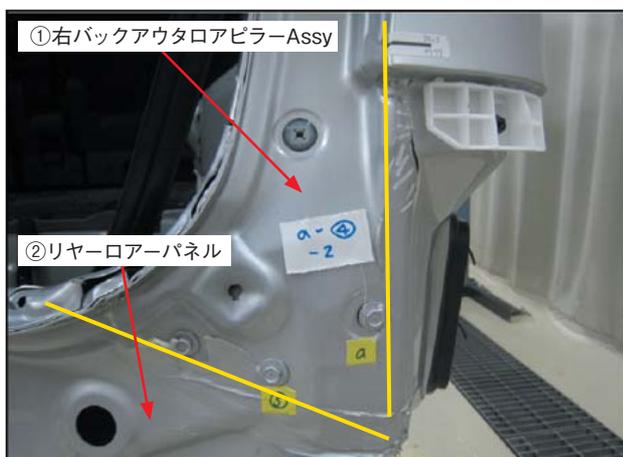
写真8

①右バックアウトロアピラー Assy、②リヤローアパネル、③リヤクロスエンドメンバ Assy、④-1. 右テールインナピラー Assy 下部、⑤リヤリヤーフロア（写真8、9）
