# JIKEN CENTER News

平成26年8月15日発行 毎月1回15日発行(通巻467号)

# ホンダ N-BOX (JF1) 前部損傷の 復元修理

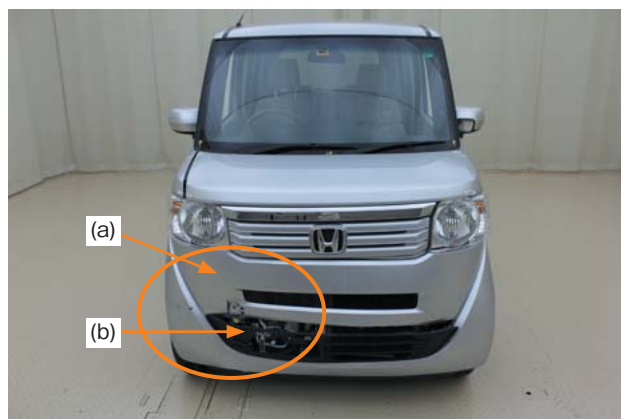
1 時方向からの入力により

- (a) フロントバンパフェイス
- (b) フロントバンパロアグリルが損傷しています。

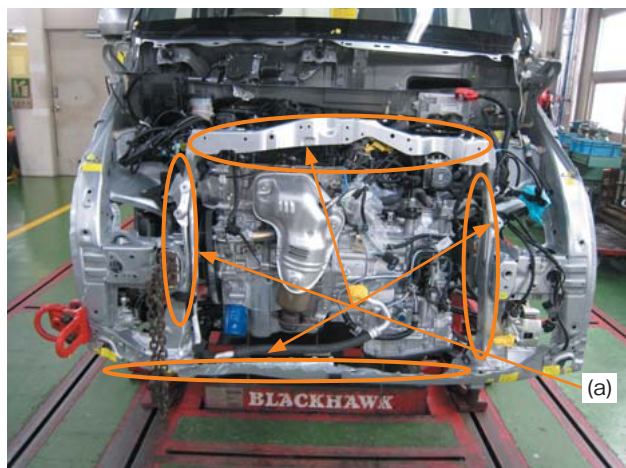
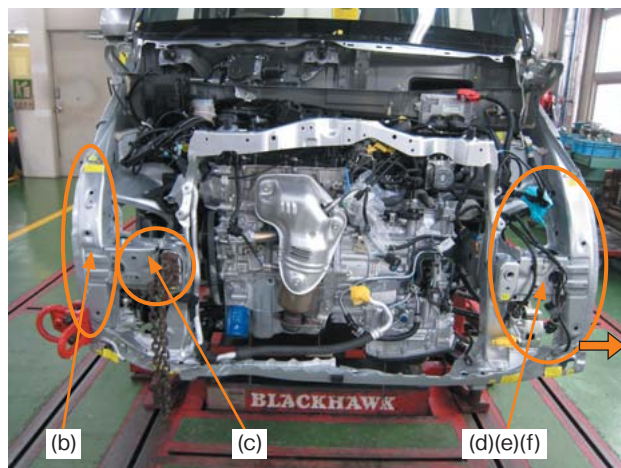
- (a) フロントバルクヘッド COMP が損傷しています。
- (b) 右フロントホイールハウスロアメンバ
- (c) 右フロントサイドフレームガセットが損傷しています。
- (d) 左フロントサイドフレームCOMP
- (e) 左フロントサイドフレームガセット
- (f) 左フロントホイールハウスロアメンバが左側に寸法移動しています。

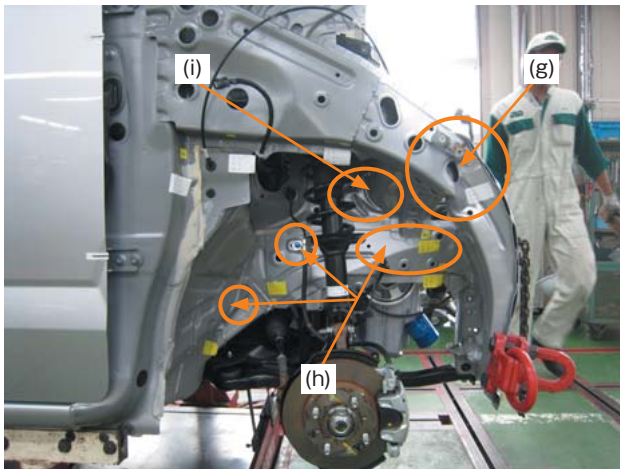
- (g) 右フロントホイールハウスロアバックプレート
- (h) 右フロントサイドフレーム COMP
- (i) 右ダンパハウジングが損傷しています。

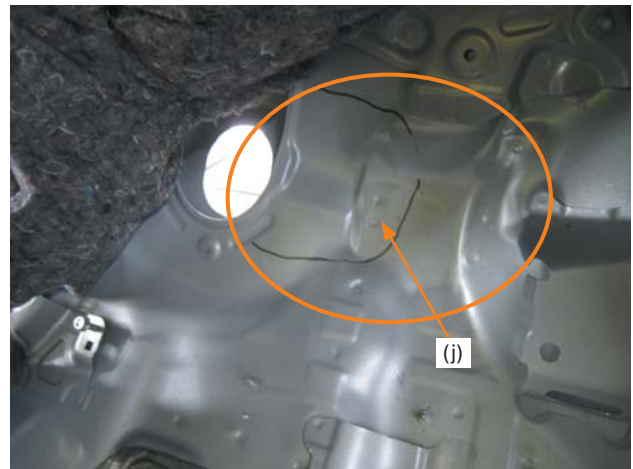
- (j) ダッシュボードロア室内側（右フロントサイドフレーム COMP 取付部）が損傷しています。
