# JIKEN CENTER News

平成27年2月15日発行 毎月1回15日発行(通巻473号)

## トヨタ・ヴォクシー (ZR80W) 後部損傷の復元修理

## トヨタ ポップアップフードの修理事例 〈その3〉

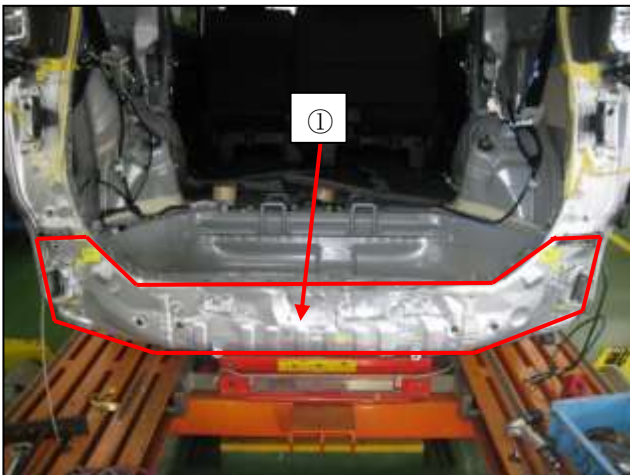
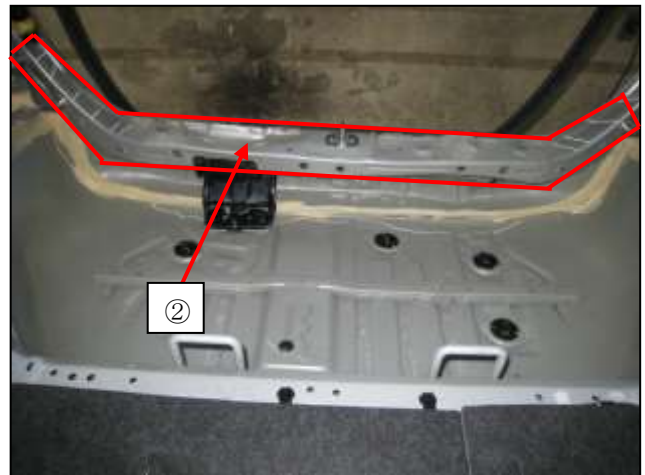
今回修理した車両は写真のように6時方向からの入力により①ボデーローバックパネルアウトと②ボデーローバックパネルサブ Assy インナが損傷しています。

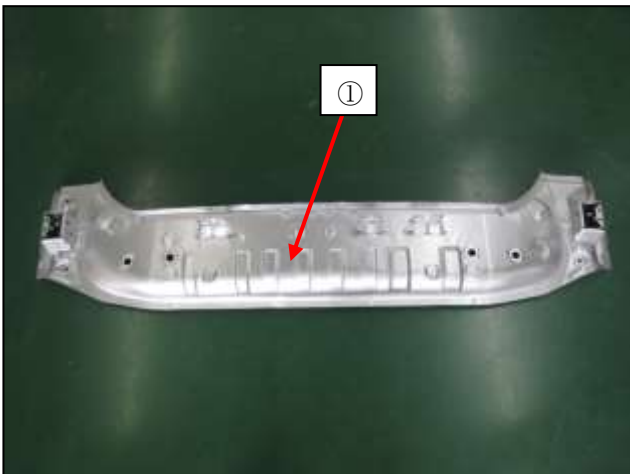
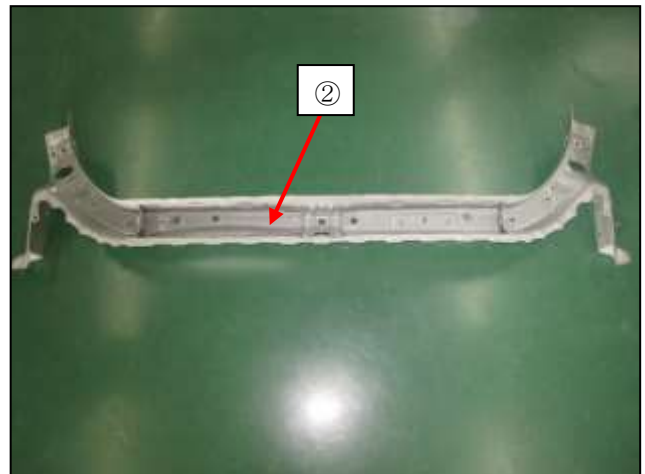
①ボデーローバックパネルアウトと②ボデーローバックパネルサブ Assy インナは分割補給されています。

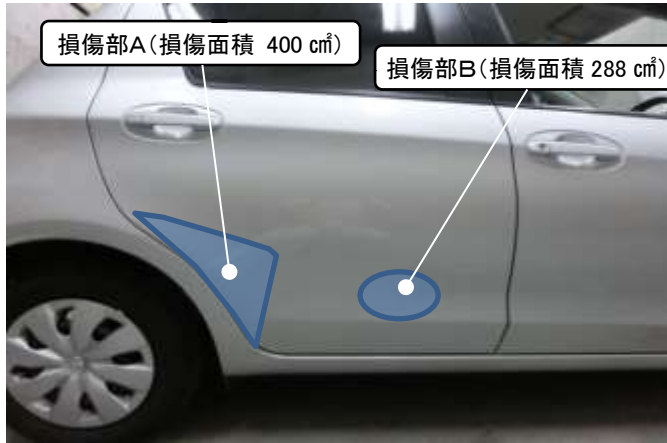
図2 損傷イメージ（リヤドア）

事例1 リヤドアの後方パネル端部および中央部の2箇所に損傷（ドアトリムを取外して作業を行うと判断した場合）（図2）

損傷部A	損傷部B
① 損傷の程度		
軽度な損傷か ・一損傷あたりの面積・・・3dm <sup>2</sup> 以下 ・かつ著しい折れ、つぶれ、延びが認められない損傷	NO	YES
② 損傷の位置		
プレスライン部またはパネル端部におよばない損傷か	NO	YES
③ 損傷部の構造		
パネル裏面からハンマおよびドリル、スプーン等で作業ができる損傷か ・付属品を脱着すれば、裏面から作業ができる損傷	YES (ドアトリム脱着で裏面から作業可)	YES (ドアトリム脱着で裏面から作業可)
難易度ランク	<b>ランクB</b>	ランクA

**ポイント**: 複数損傷の場合、難易度ランクは高い方を採用。

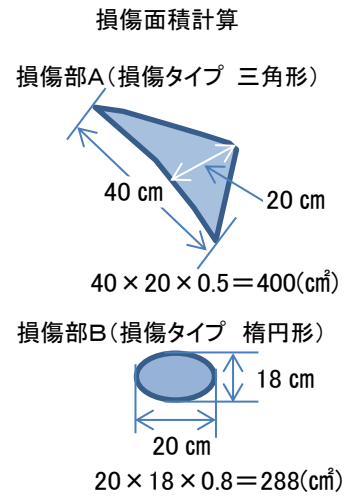
図3 損傷面積計算

損傷部A 400 cm<sup>2</sup> + 損傷部B 288 cm<sup>2</sup> = 688 cm<sup>2</sup> → **損傷面積 7dm<sup>2</sup>**

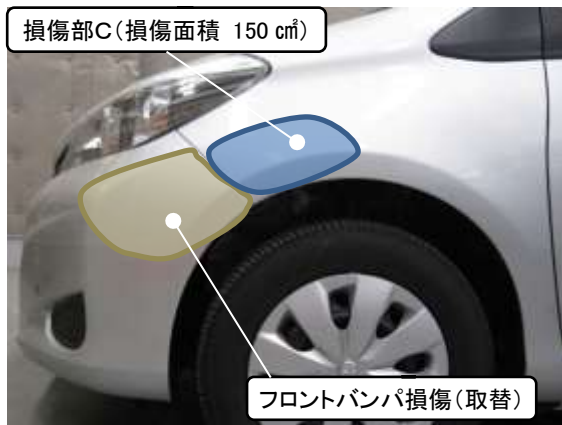
図4 損傷イメージ (フロントフェンダ)

事例2 フロントフェンダにフロントバンパと隣接したパネル端部に損傷があり、フロントバンパは取替が必要な損傷 (フロントバンパとフェンダライナを取外して作業を行うと判断した場合) (図4)

① 損傷の程度	損傷部C
軽度な損傷か ・一損傷あたりの面積・・・3d㎡以下 ・かつ著しい折れ、つぶれ、伸びが認められない損傷	YES
② 損傷の位置	NO
プレスライン部またはパネル端部におよばない損傷か	YES
③ 損傷部の構造	(フェンダライナ脱着で裏面から作業可)
パネル裏面からハンマおよびドリル、スプーン等で作業ができる損傷か ・付属品を脱着すれば、裏面から作業ができる損傷	
難易度ランク	ランク B
