JIKEN CENTER News

平成28年1月15日発行 毎月1回15日発行(通巻484号)

フォルクスワーゲン u p ! (AACHY)

後部損傷の復元修理

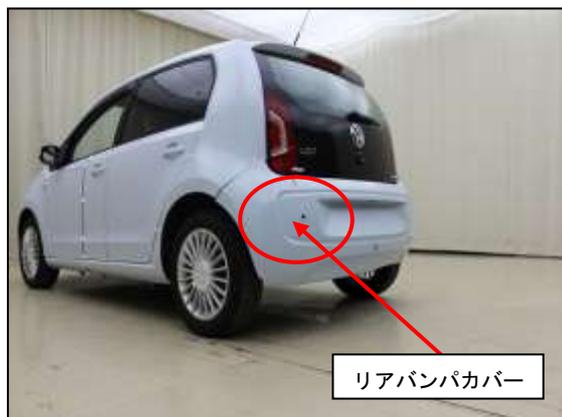
(a) 6時方向からの入力により、リアバンパカバーが損傷しています。

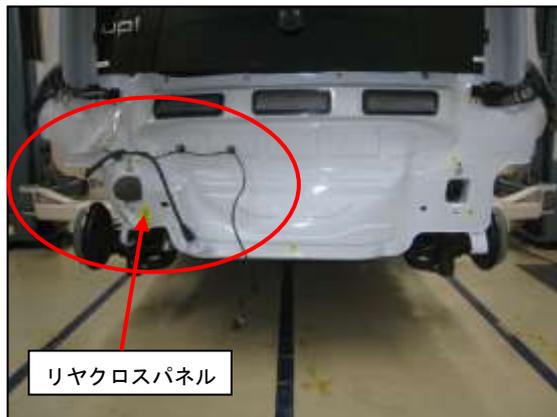
(b) リヤクロスパネルが損傷しています。

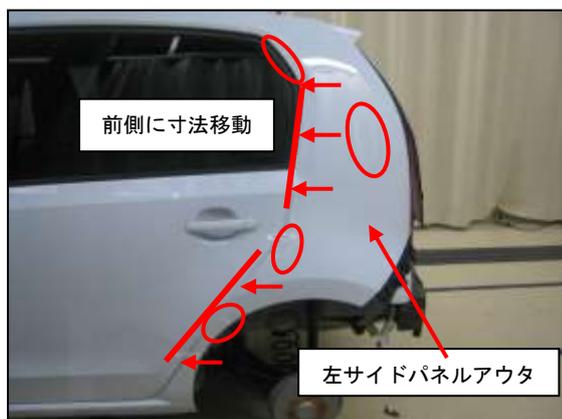
(c) 左サイドパネルアウトが損傷しています。

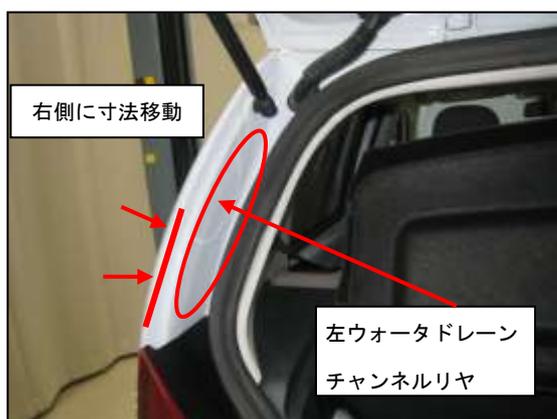
(d) 左ウォータドレーンチャンネルリヤが損傷しています。

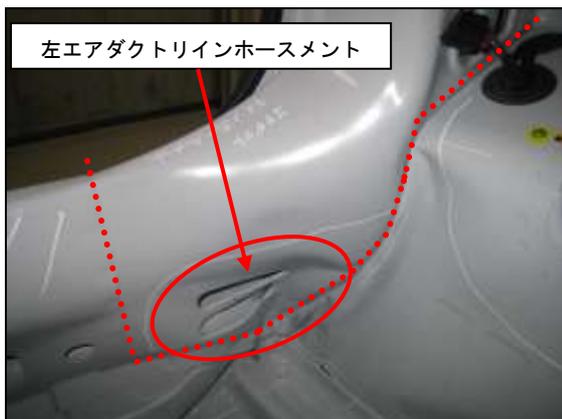
(a) 左エアダクトリインホースメントが
損傷しています。

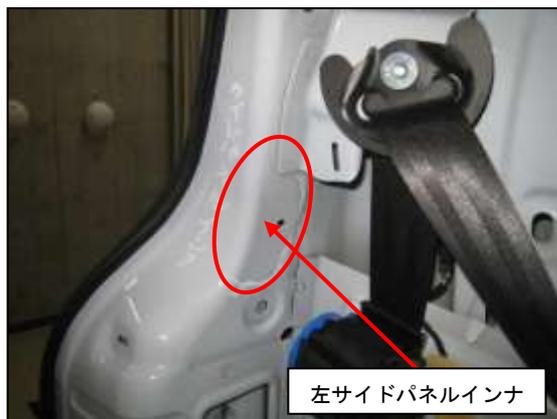
(b) 左サイドパネルインナが損傷してい
ます。

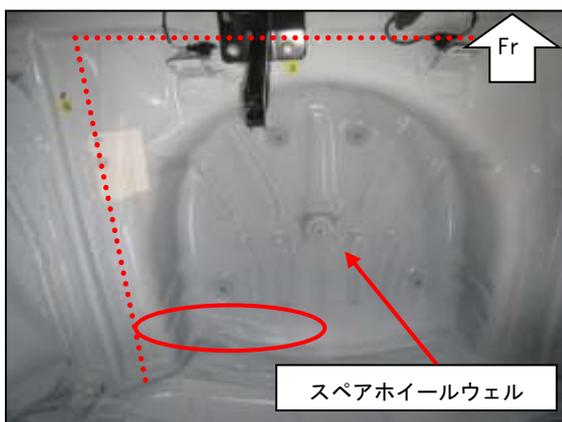
(c) スペアホイールウェルが損傷して
います。

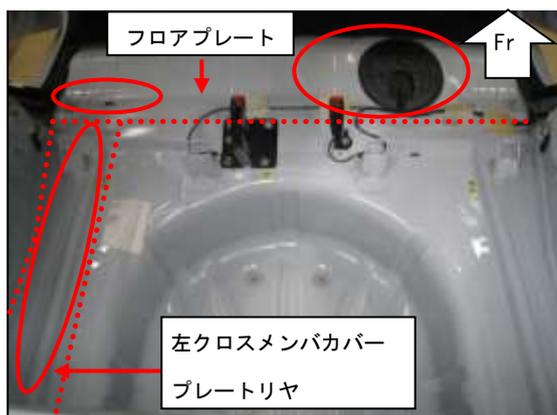
(d) フロアプレート、左クロスメンバ
カバープレートリヤが損傷して
います。

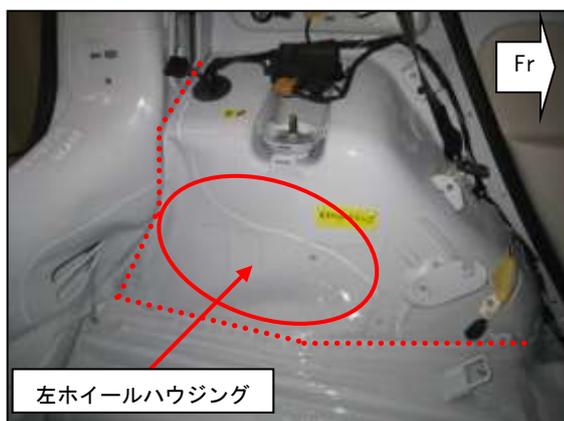
(e) 左ホイールハウジングが損傷して
います。

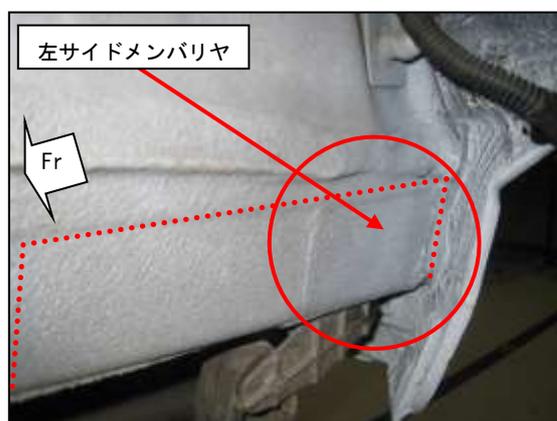
(f) 左サイドメンバリヤが損傷して
います。

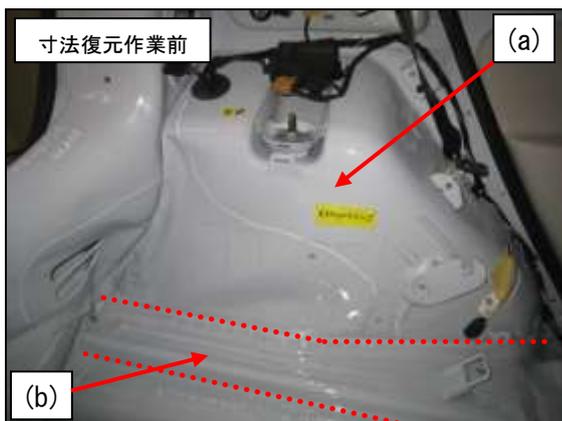
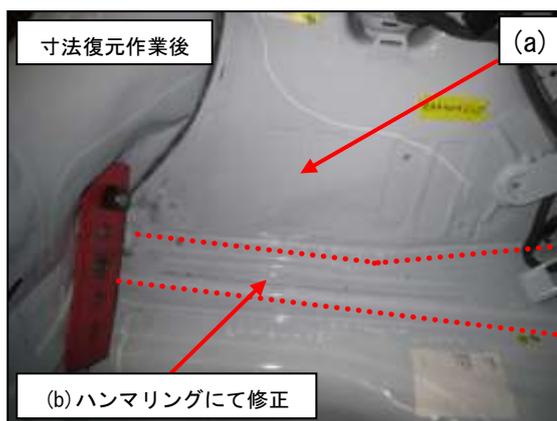
- ② 寸法復元作業により、(a)左ホイールハウジング、(b) 左クロスメンバカバープレートリヤの損傷が大幅に減少しました。

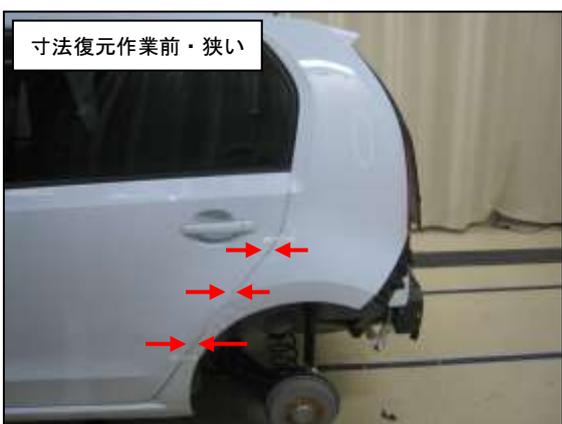
- ④ 寸法復元作業により、左サイドパネルアウタと左リヤドアの建付けが修復できました。
