# JIKEN CENTER News

平成28年7月15日発行 毎月1回15日発行(通巻490号)

# アルミニウム製ボンネットの修理事例

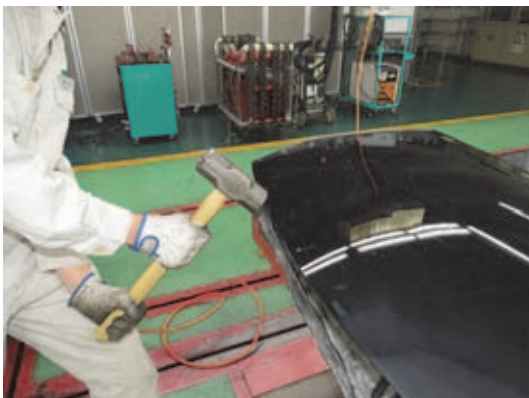
トヨタ プリウス 30 系のボンネットへ衝突をイメージし、大型ハンマにてボンネット先端のヘミング部に「折れ」が発生する損傷を作成しました。

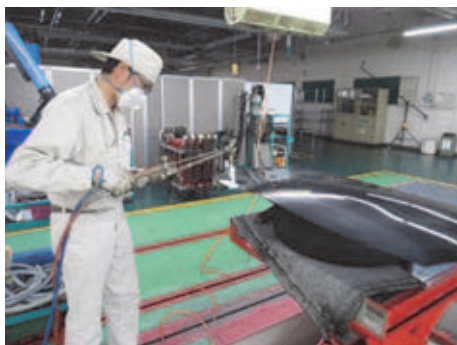
パネル表面 加熱修正

(1) 損傷により加工硬化したボンネット先端部の折れを加熱修正（焼きなまし）し、内部応力や軽度の歪みの除去を行います。

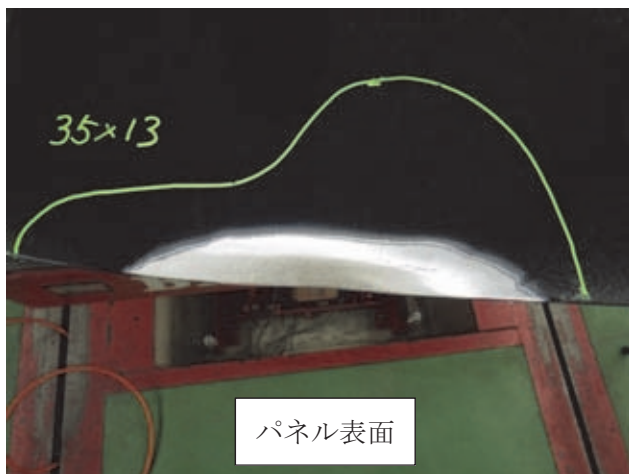
パネル表面

加熱修正後の状態

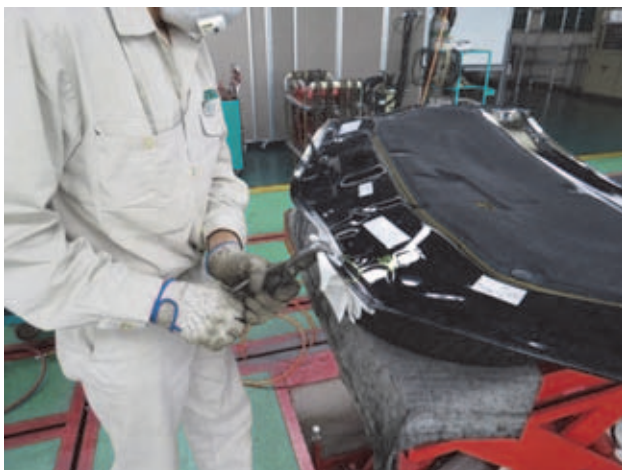
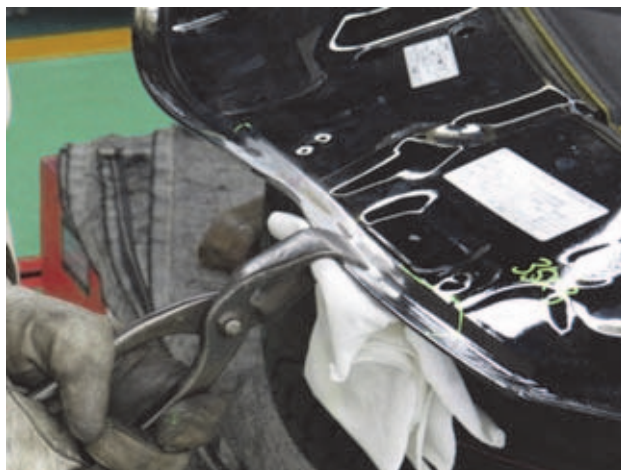
作業のポイントとして、折れを局部的に修正するとクラックが入りやすいため、全体的に修正しながら少しずつ修正範囲を広げるようにします。

(2) つかみ（板金用ツール）を用い、ボンネット先端部の折れを粗修正します。

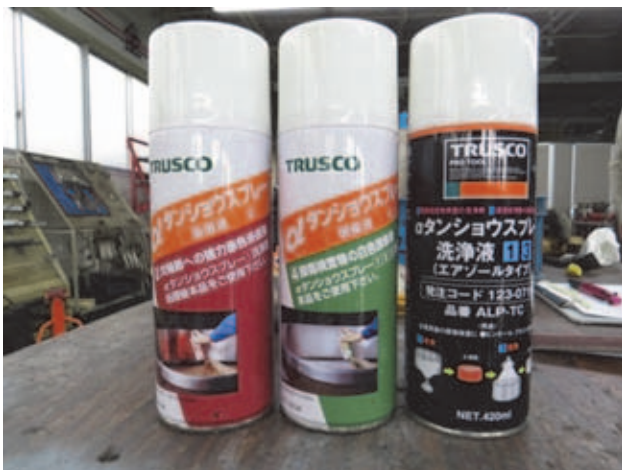
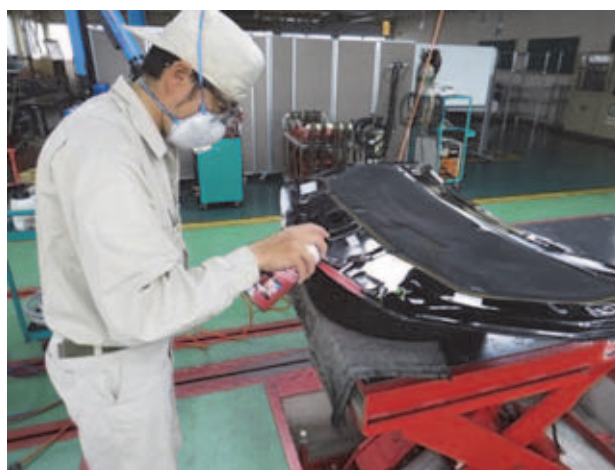
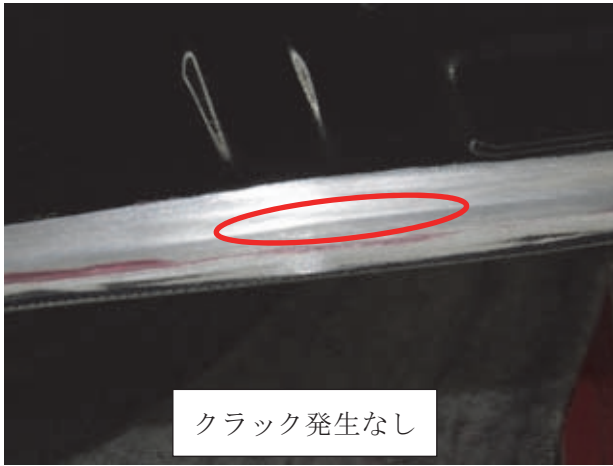
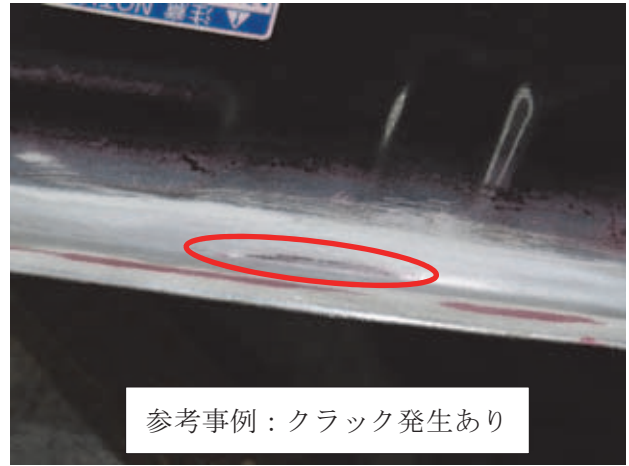
(4) 最後に、レッドチェックにより修正部位のクラックの有無を確認し、クラックが発生していないことを確認しました。

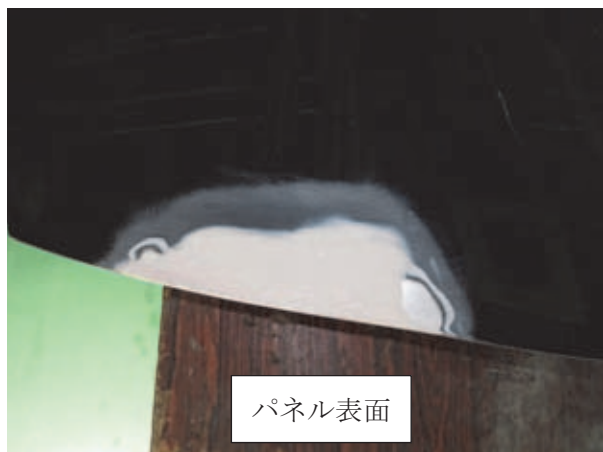
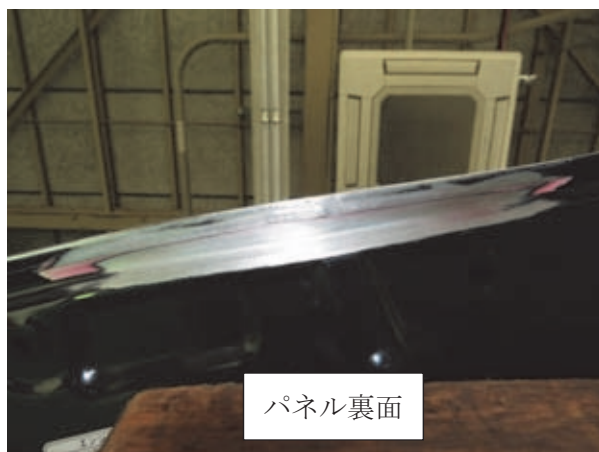
#### (7) 完成状態

今回実施したボンネット先端部の折れ損傷については、特に問題なく板金修正を行うことができました。このように、アルミニウム材であっても加熱修正のうえ適切な粗修正を行うことで、クラックを発生させることなく板金修正が可能となります。

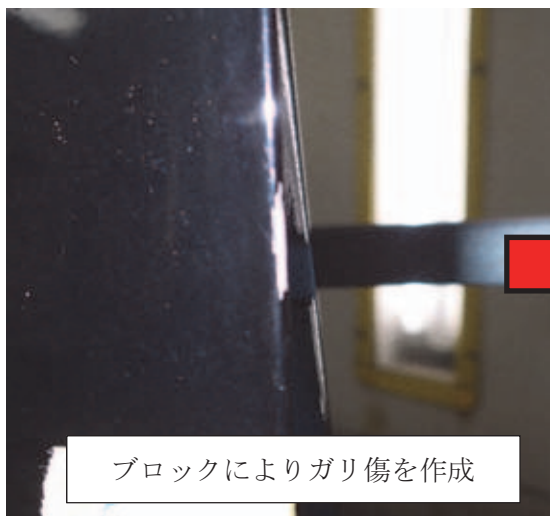
ブロックによりガリ傷を作成

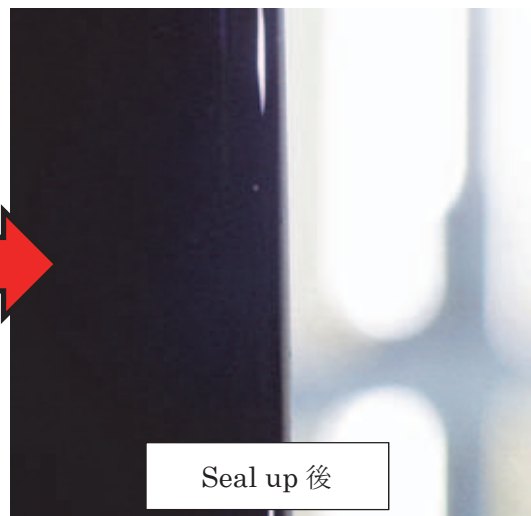
白色のソリッドカラーでは、筆さしによる Seal up が可能であったため、濃色でも補修が可能かどうかトライアルを実施しました。なお、耐スリ傷塗装クリヤにも、筆さしによる Seal up を行いました。結果としては「補修として十分なレベル」に仕上げることができました。

Seal up 後

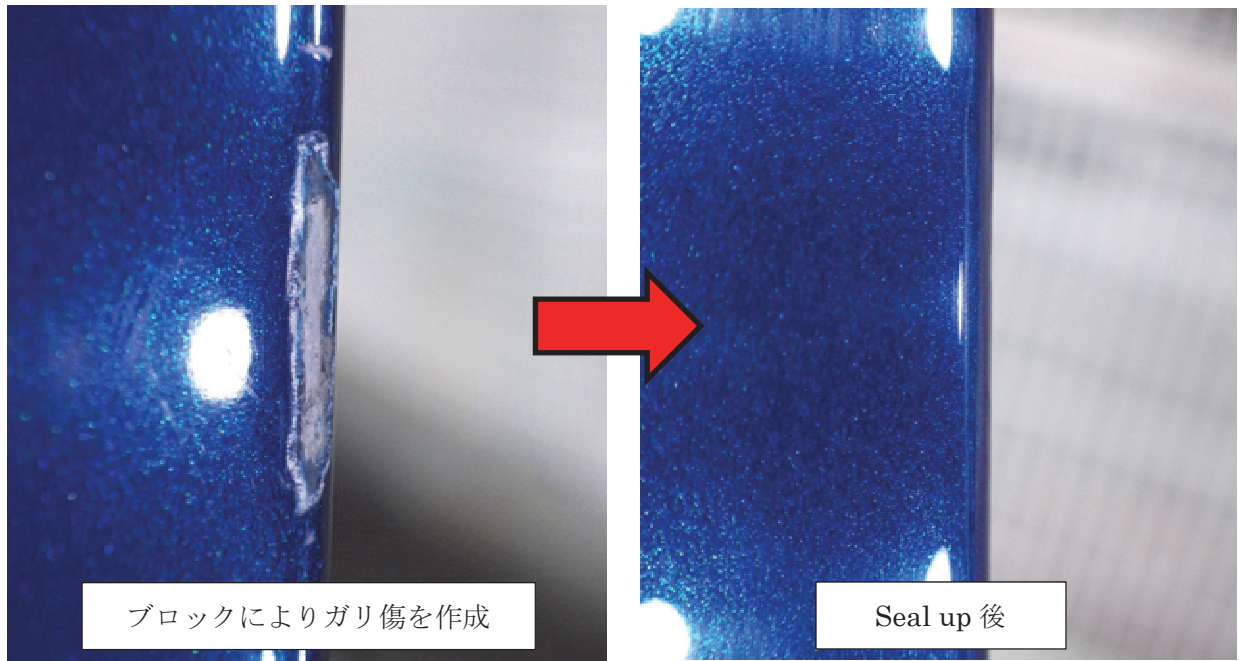
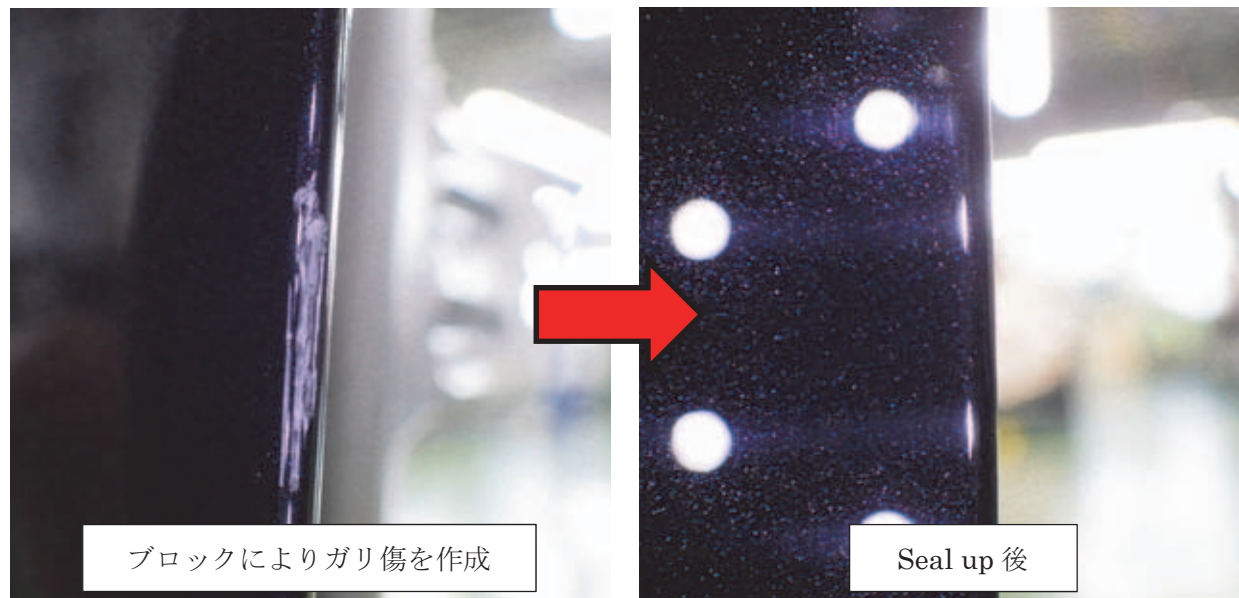
結果としては青色、黒色ともに「補修として十分なレベル」に仕上げることができました。

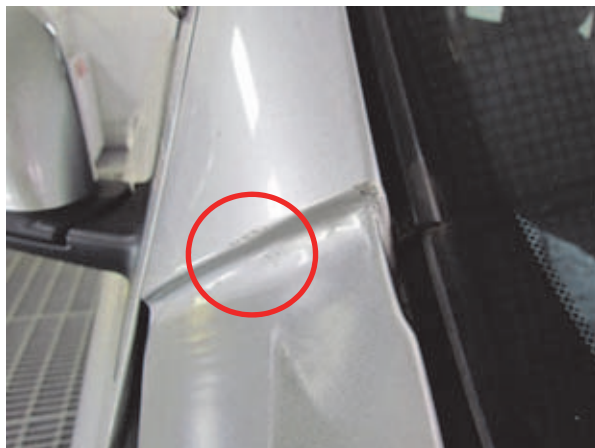
フロントフェンダとの干渉によりフロントピラーが損傷したと想定

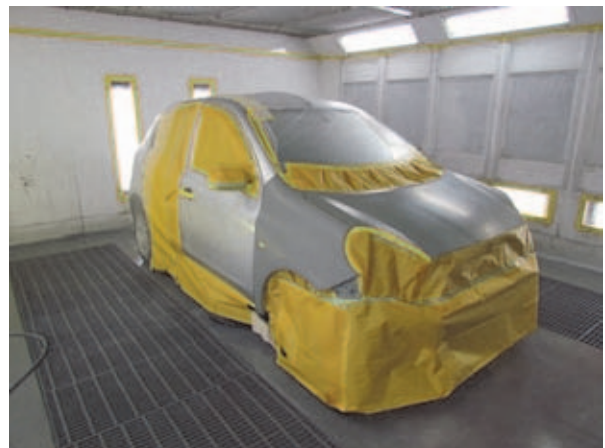
通常の補修塗装作業であれば塗装範囲およびマスキング範囲が大きい
