JIKEN CENTER News

自研センターニュース

平成28年10月15日発行 毎月1回15日発行(通巻493号)

ニッサン・エクストレイル(T32) 後部損傷の復元修理

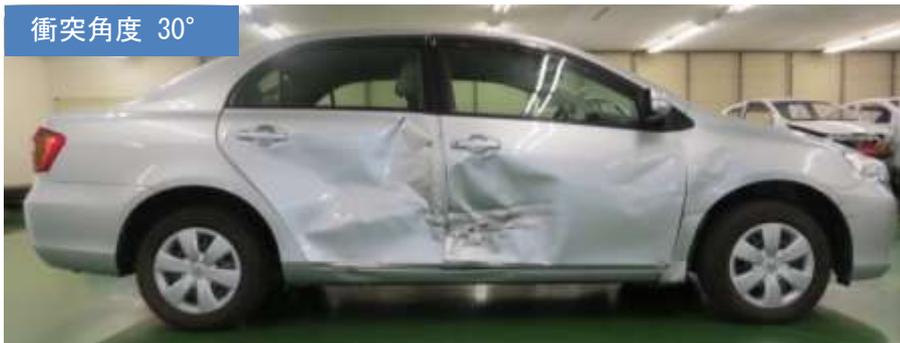
衝突角度 30°

リヤドアは全面に及ぶ損傷で押し込み変形量も非常に深い。フロントドア後部の深い線状痕は走行車両のフロントバンパリアンホースメントによる損傷。

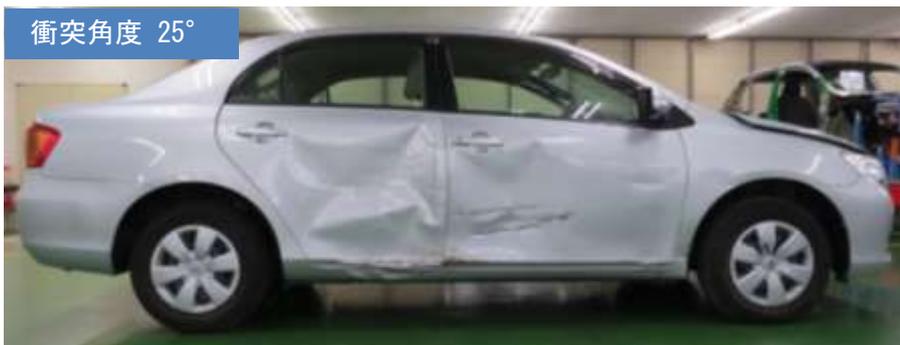
衝突角度 25°

リヤドアは全面に及ぶ損傷で押し込み変形量も深い。フロントドア後部の浅い線状痕は走行車両のフロントバンパリアンホースメントによる損傷。

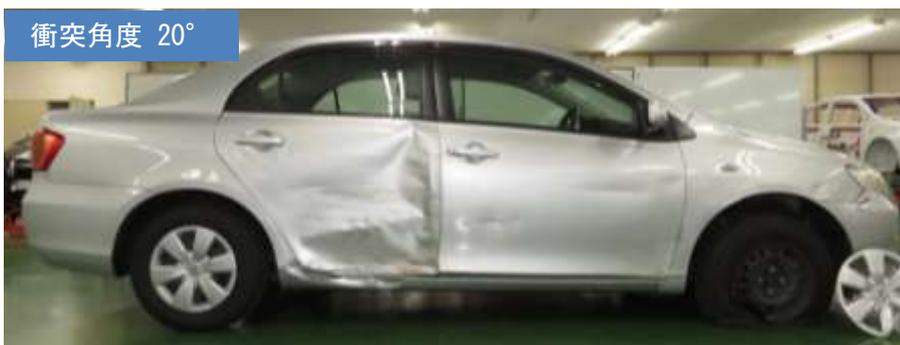
衝突角度 20°

リヤドアは前部を中心に損傷し押し込み変形量も深い。フロントドアは後部と前部が小損し大きな凹みは無い。

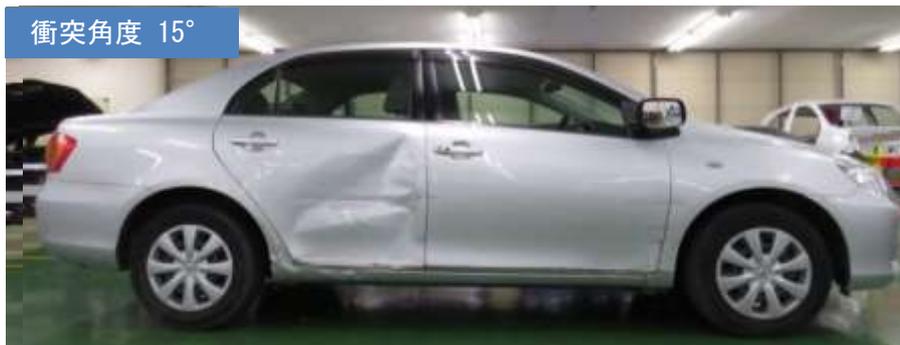
衝突角度 15°

リヤドアは前部を中心に損傷し押し込み変形量もやや深い。フロントドアの著しい変形は無し。

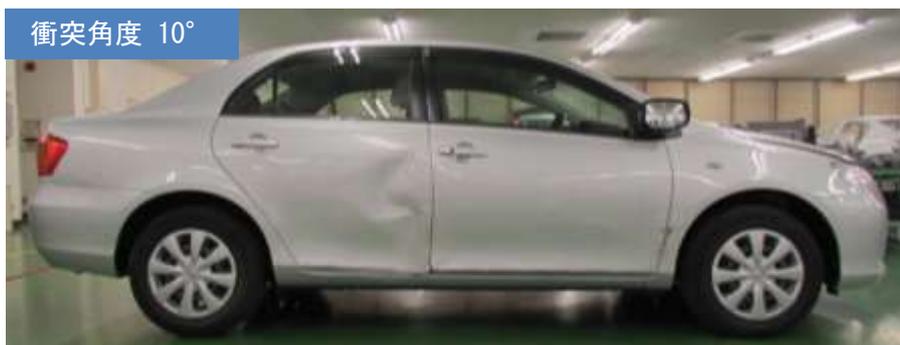
衝突角度 10°

リヤドアは下部と前部のみ変形し押し込み変形量は浅い。フロントドアの著しい変形は無し。

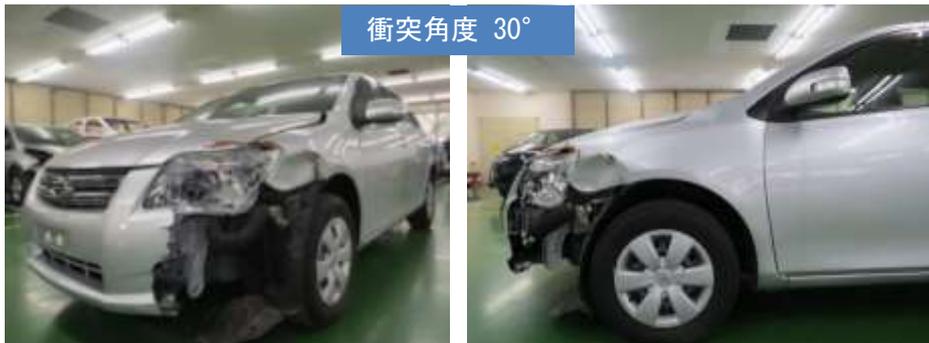
衝突角度 30°

衝突後タイヤ同士が接触し、停止車両に噛み込んで停止。フロントバンパカバーはフロントバンパリンホース部で欠損。

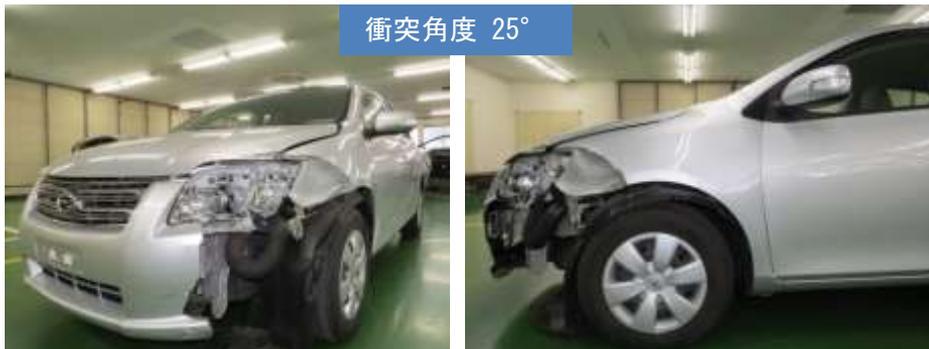
衝突角度 25°

衝突後タイヤ同士が接触し、停止車両に噛み込んで停止。フロントバンパカバーはフロントバンパリンホース部で欠損。

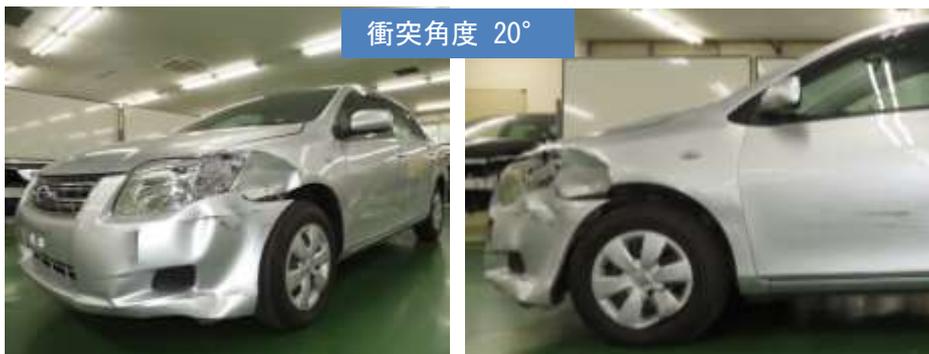
衝突角度 20°

衝突後タイヤ同士が接触し、停止車両をすり抜ける。フロントフェンダは大きく変形し取付け位置も後退。

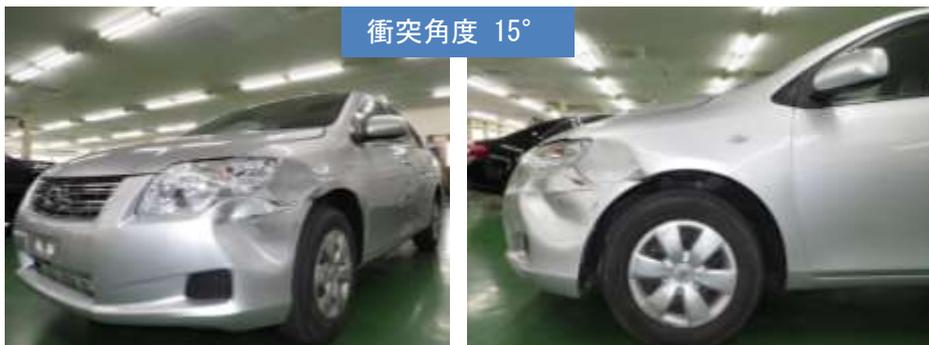
衝突角度 15°

衝突後、停止車両をすり抜ける。フロントフェンダは大きく変形し取付け位置も後退。

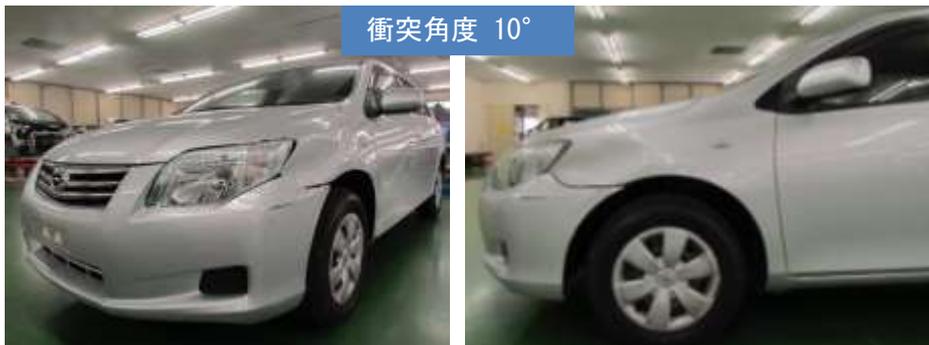
衝突角度 10°

衝突後、停止車両をすり抜ける。フロントバンパの変形は少なく、ほぼ復元している。フロントフェンダも小損。

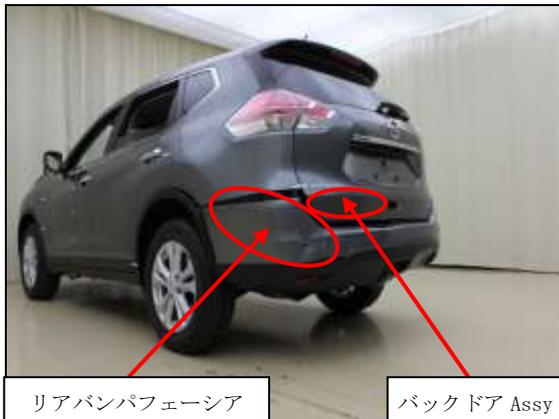
(a) 6時方向からの入力により、リアバンパフェーシア、バックドア Assy が損傷しています。

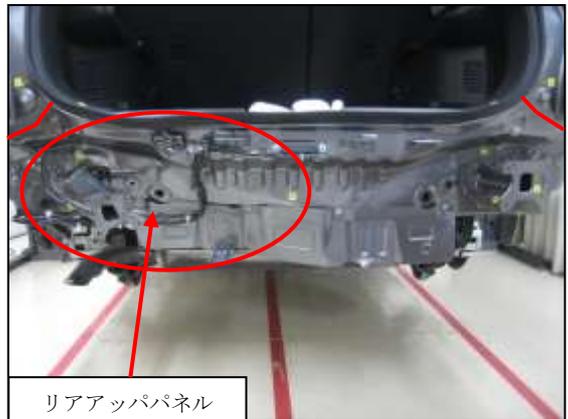
(b) リアアッパパネルが損傷しています。

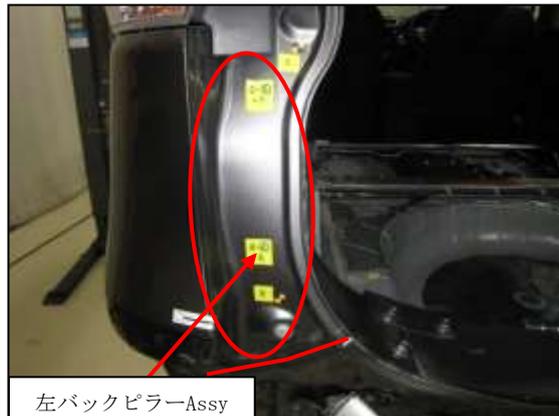
(c) 左バックピラーAssy が損傷しています。

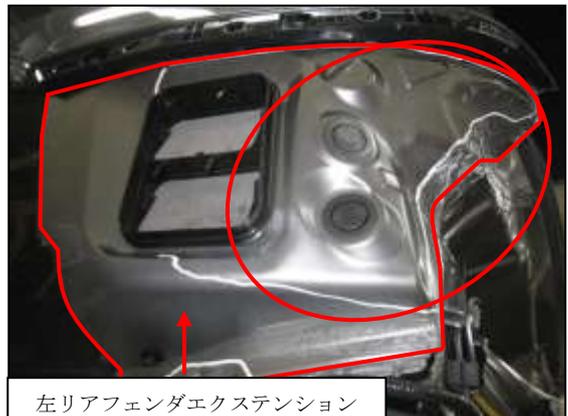
(d) 左リアフェンダエクステンションが損傷しています。

(1) 左リアフェンダエクステンションを粗切りして取外します。

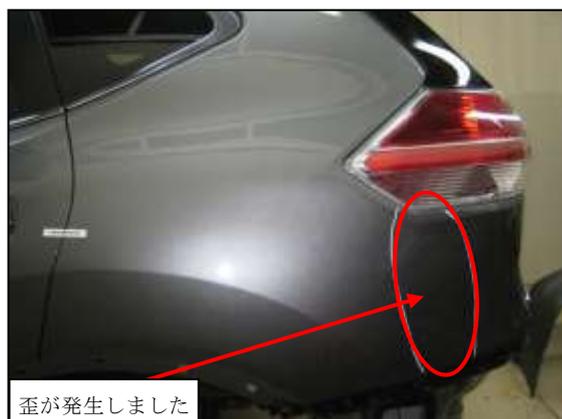
(e) 左リアフェンダ Assy が損傷しています。

- ⑥ 寸法復元のための引き作業で、板金、塗装作業が不要となる程度に、左リアフェンダ Assy の歪も修復できました。

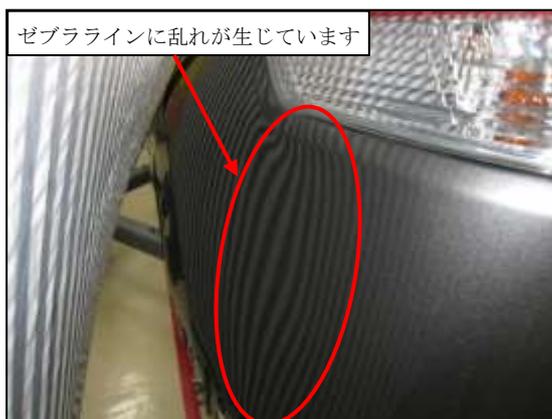
(f) 損傷部をゼブララインで確認しました。

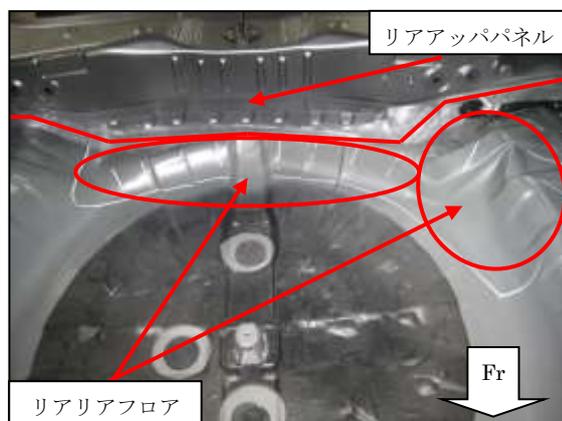
(a) リアリアフロアの後部が損傷しています。

(3) リアリアフロアをハンマリングにて修正しました。

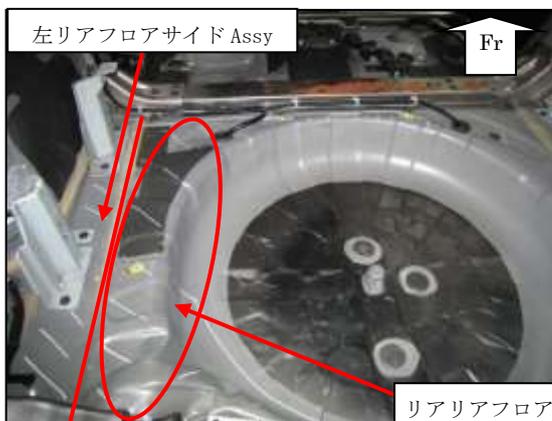
(b) リアリアフロアの左側が損傷しています。

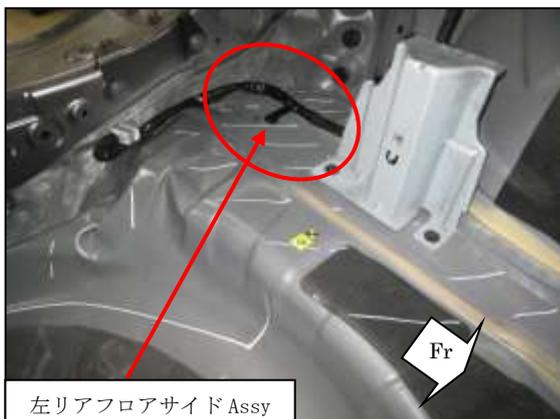
(c) 左リアフロアサイド Assy が損傷しています。

(1) 左リアフロアサイド Assy を 6 時方向へ、テンションを掛けます。

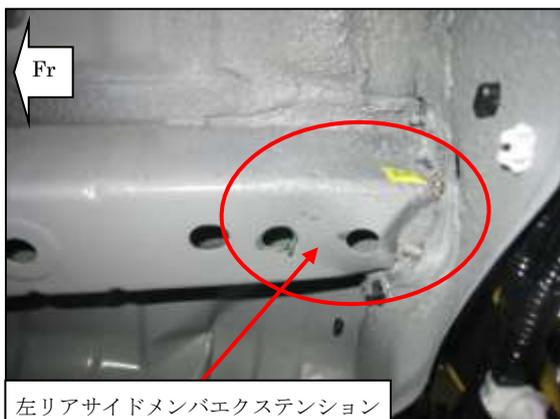
(e) 左リアサイドメンバエクステンションが損傷しています。

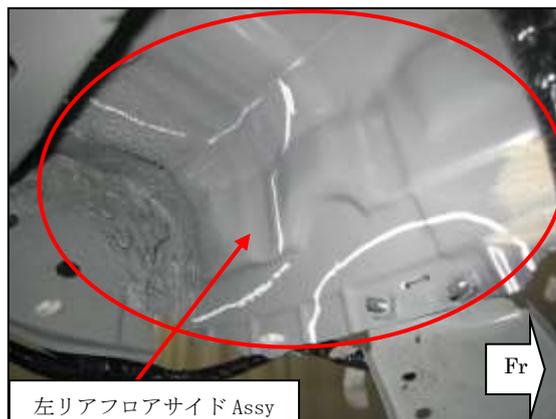
(d) 左リアフロアサイド Assy が損傷しています。(下部側面)
