自研センターニュース

平成28年11月15日発行 毎月1回15日発行(通巻494号)

フォルクスワーゲン パサート ヴァリアント (3CCZE)前部損傷の復元修理

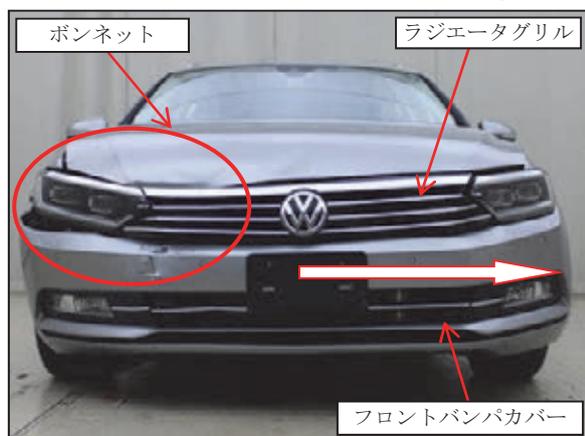
①フロントバンパカバー、ラジエータグリル、右ヘッドライト、ボンネットが損傷し、全体的に若干左方向への移動が見られます。

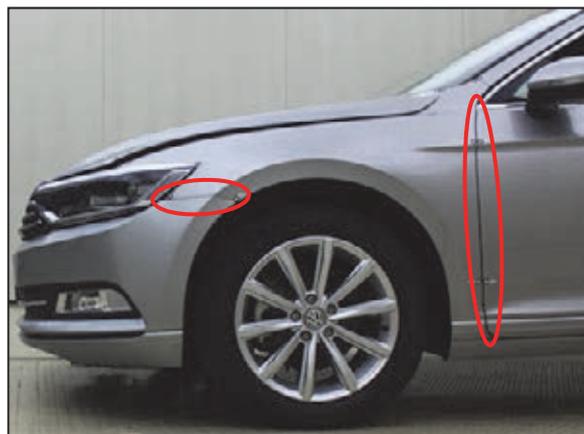
③フロントバンパカバーと左フロントフェンダに一部隙間が発生しています。左フロントドアの隙間に変化は見られません。

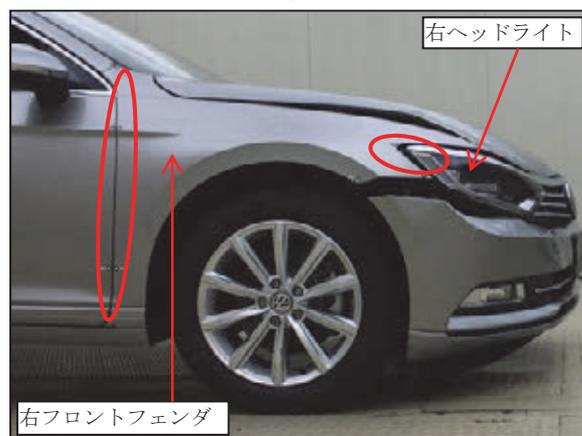
②右ヘッドライトと右フロントフェンダとの間に隙間が発生し、右フロントドアとの隙間が狭くなっています。

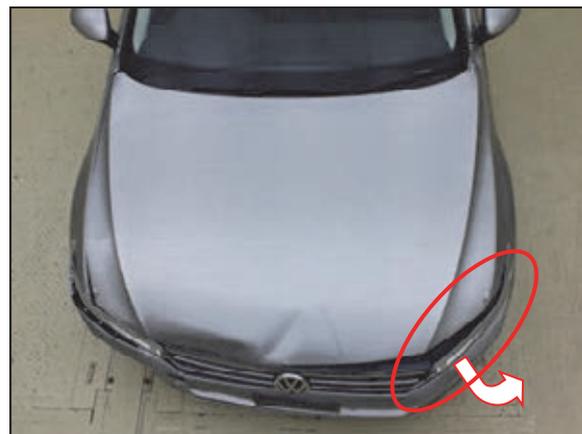
④左ヘッドライトは、右側から押されて前側へ押し出されています。

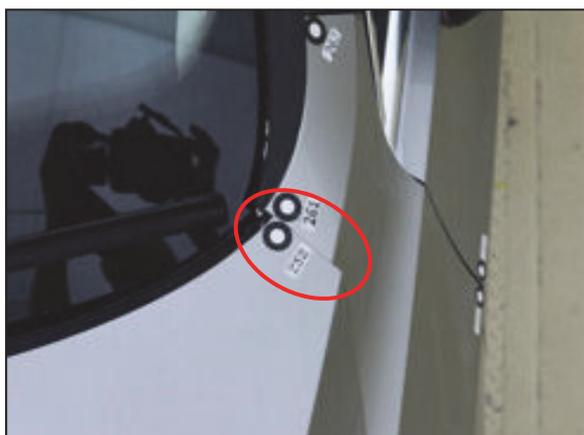
⑤ボンネットが左に移動して、左フロントフェンダと干渉しています。

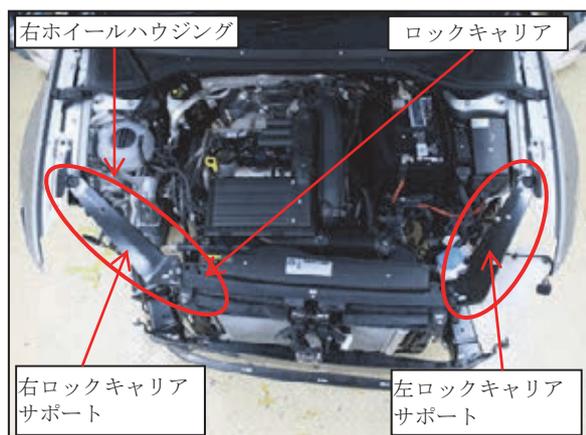
①右ロックキャリアサポート、ロックキャリアが損傷し、左ロックキャリアサポートが右側から押され、前方へ張り出しています。

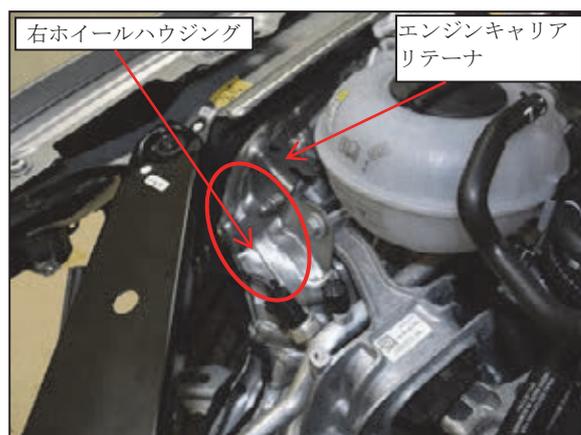
②右ホイールハウジングの前側が、右エンジンキャリアリテーナ部分で損傷しています。

①エンジンキャリアリテーナを取外して、右ホイールハウジング先端部分の形状を修正しました。

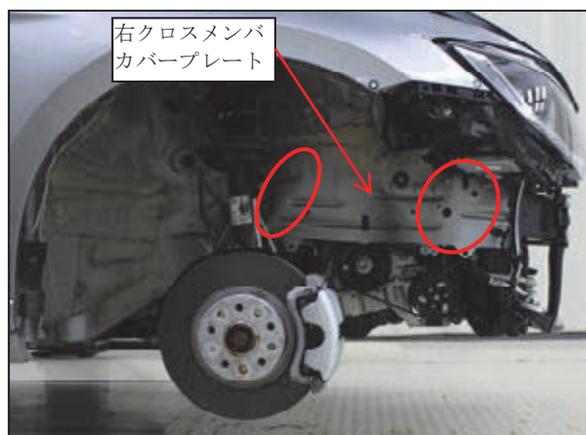
③右クロスメンバカバープレートが、外側（手前側）へ折れて損傷しています。

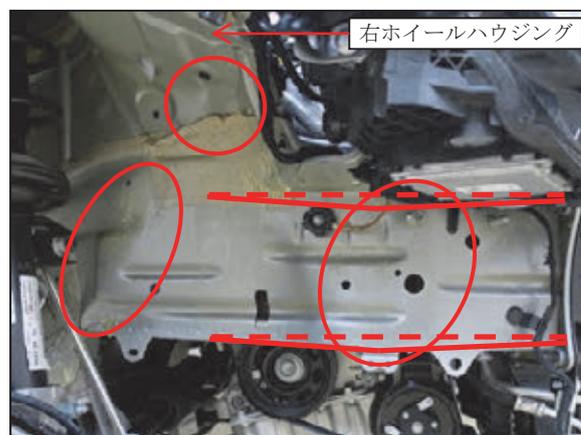
④右クロスメンバカバープレートが外側（手前側）へ折れ、右ホイールハウジングの前側が損傷しています。

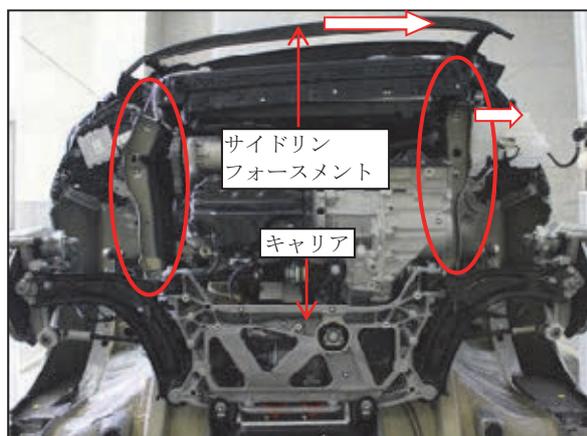
⑤右フロントサイドメンバが折れて損傷しています。サイドリネアメントが左側へ倒れたことに伴って、左フロントサイドメンバも左側へ移動しています。

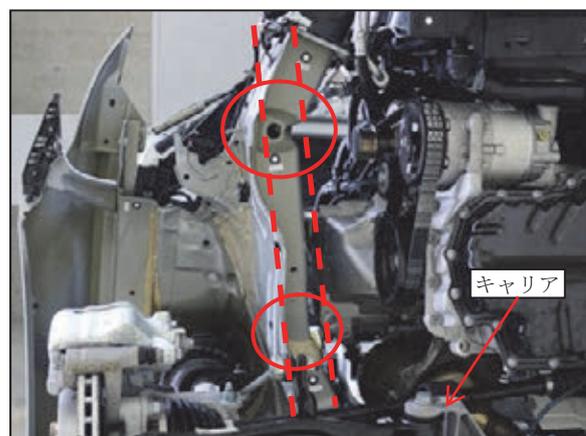
⑥右フロントサイドメンバは、前側部分とキャリア（サスペンションクロスメンバ）取付部分の前側の2ヶ所で折れています。

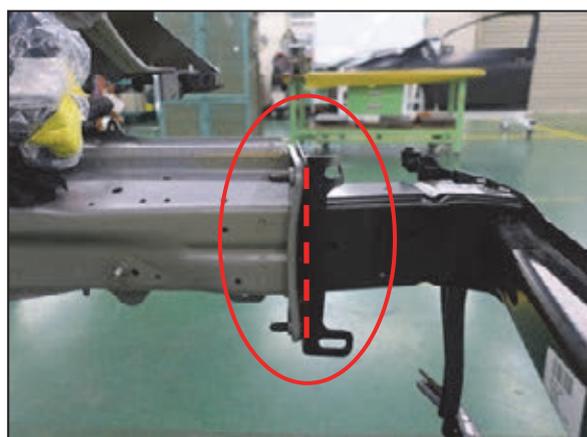
⑦サイドリネアメントを取付ける、左フロントサイドメンバ前端部分が損傷しています。

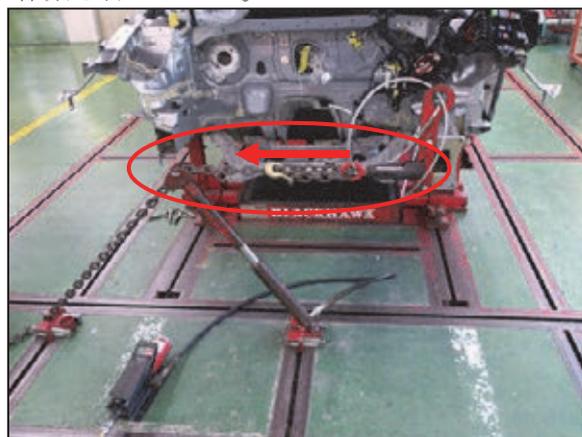
- ④ 左フロントサイドメンバは、粗引き後も左方向への寸法移動が残っていたので、個別に修正作業を行いました。

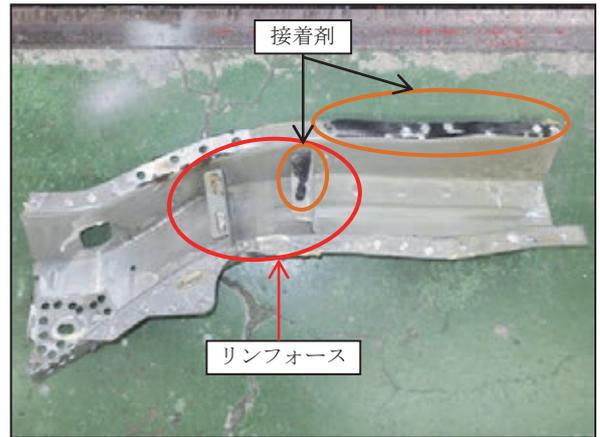
④取外した右フロントサイドメンバ内部のリンフォースも変形していました。

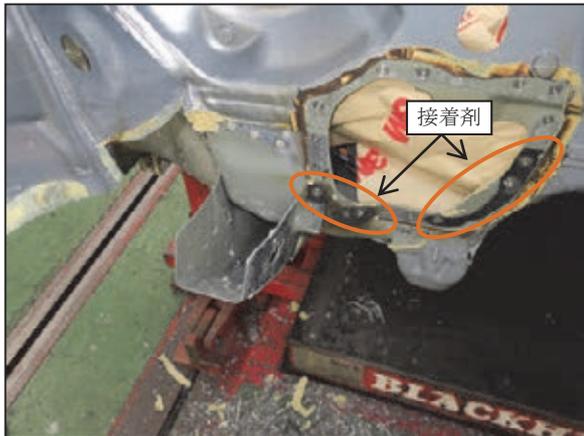
⑤右フロントサイドメンバ取外し後の状態
フィルタプレートにも部分的に接着剤が付いていました。

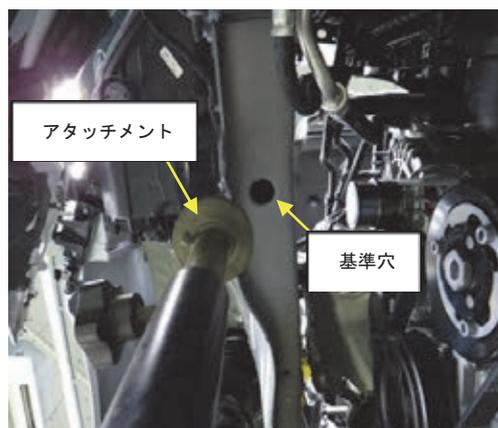
写真 23

写真は、右フロントサイドメンバを下から見たところですが（写真 23）、基準穴に対して正規の位置に合せたアタッチメントが若干ずれています。引き作業では、このずれを修正する方向にサイドメンバを移動させます。
