JIKEN CENTER News

スズキ アルト (HA36S)

後部損傷の復元修理

ダイハツ キャスト (LA250S)

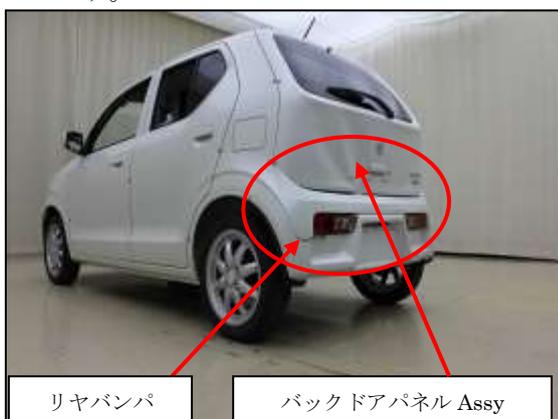
(a) 6時方向からの入力により、リヤバンパ、バックドアパネル Assy が損傷しています。

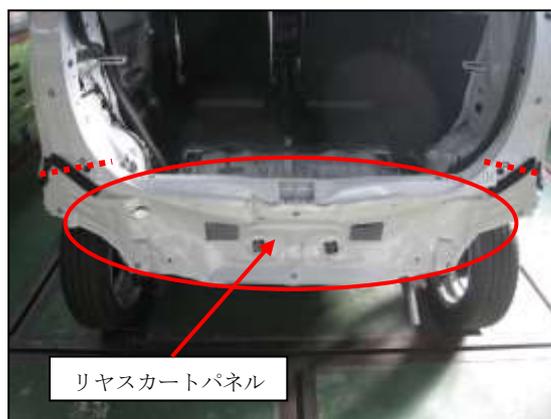
(b) リヤスカートパネルが損傷しています。

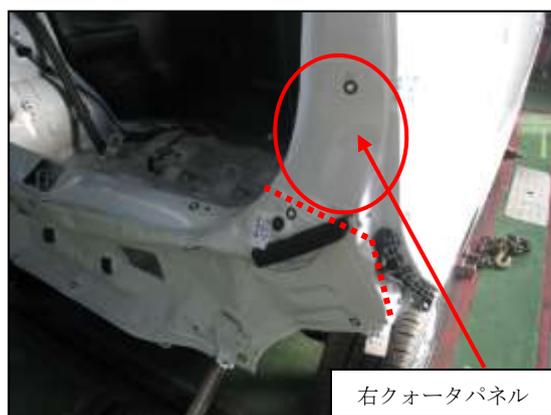
(d) 右クォータパネルに歪が発生しています。

(4) 右クォータパネルの歪を板金パテにて仕上げました。

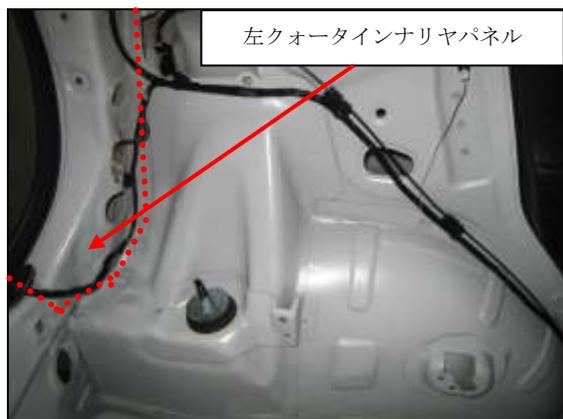
(a) 左クォーターインナリヤパネルが損傷しています。

(3) 左クォーターインナリヤパネルをハンマリングにて修正しました。(右側も同様)

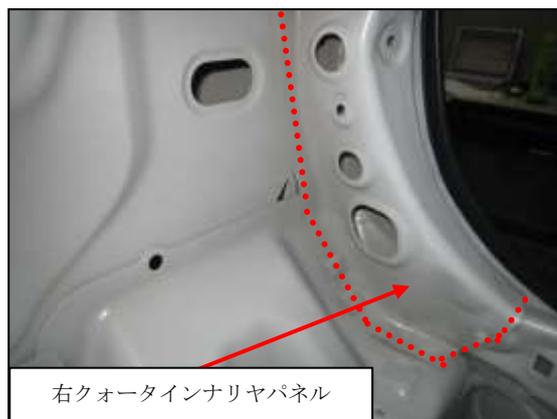
(b) 右クォーターインナリヤパネルが損傷しています。

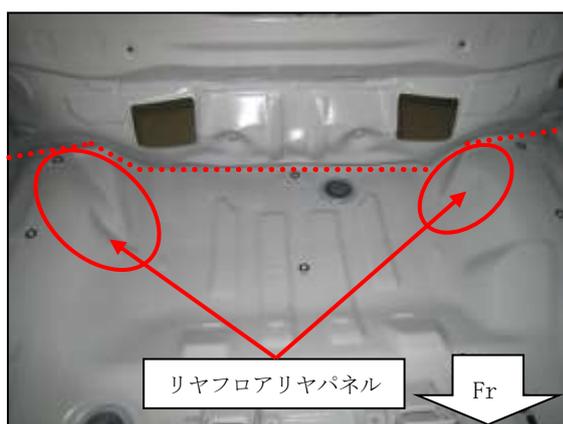
(c) リヤフロアリヤパネルが損傷しています。

(1) リヤフロアリヤパネル(左側)を6時方向へ引きながらハンマリングにて修正しました。

(2) リヤフロアリヤパネル(右側)を6時方向へ引きながらハンマリングにて修正しました。

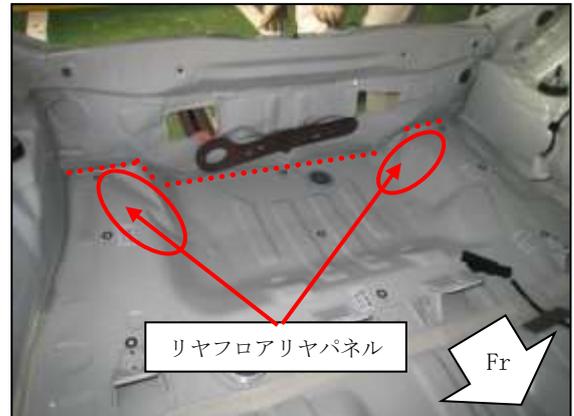
② 寸法復元作業により、リヤフロアリヤパネルの損傷が減少しました。

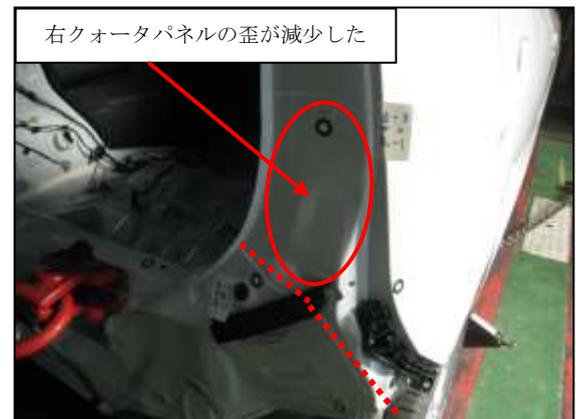
④ 寸法復元作業により左クォータパネルの歪はなくなり、右クォータパネルの歪が減少しました。

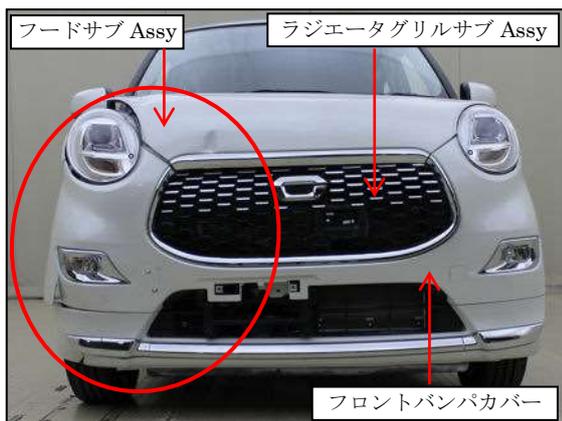
(a) 1時方向からの入力により、フロントバンパカバー、ラジエータグリルサブ Assy、フードサブ Assy が損傷しています。

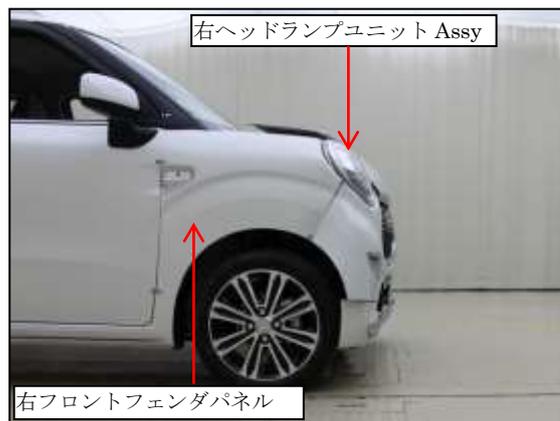
(b) 右ヘッドランプユニット Assy、右フロントフェンダパネルが損傷しています。

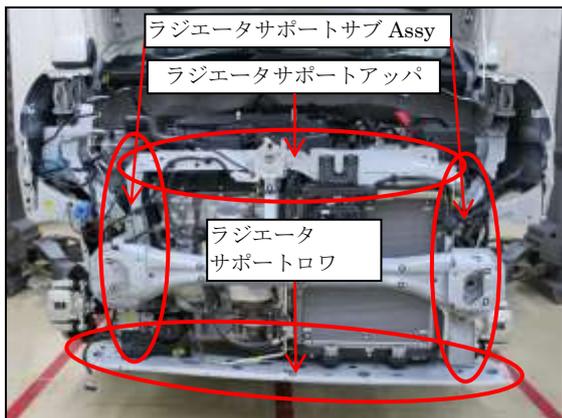
(a) ラジエータサポートアッパ、左右ラジエータサポートサブ Assy、ラジエータサポートロウが損傷しています。

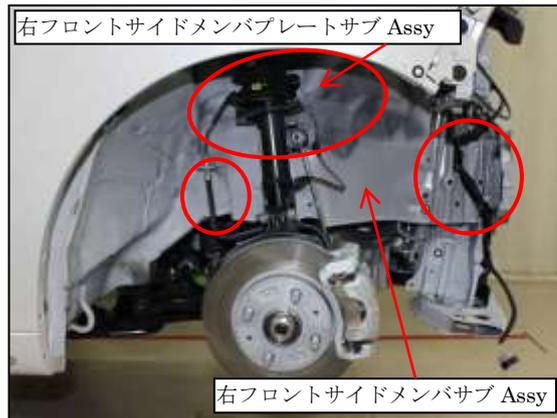
(b) 右フロントサイドメンバプレートサブ Assy、右フロントサイドメンバサブ Assy が損傷しています。

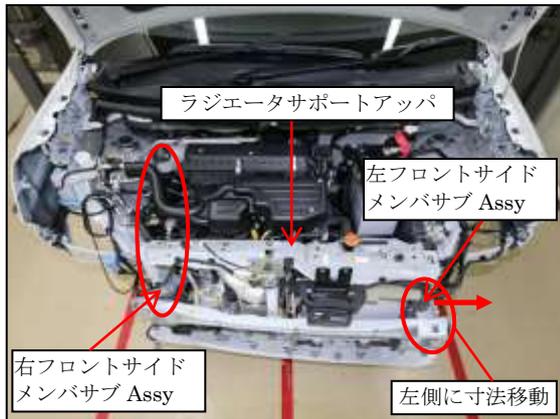
(c) ラジエータサポートアッパ、右フロントサイドメンバが損傷し、左フロントサイドメンバサブ Assy は左側に寸法移動しています。

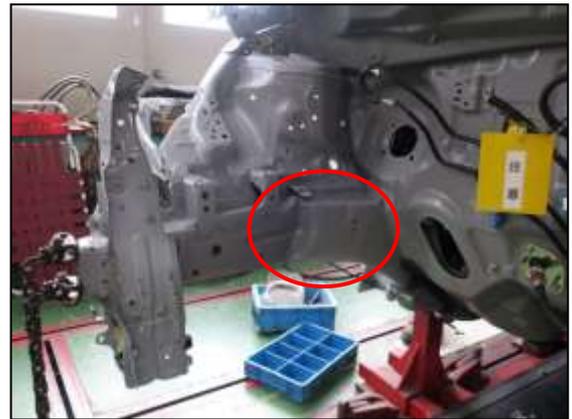
(d) 右フロントサイドメンバサブ Assy が損傷しています。

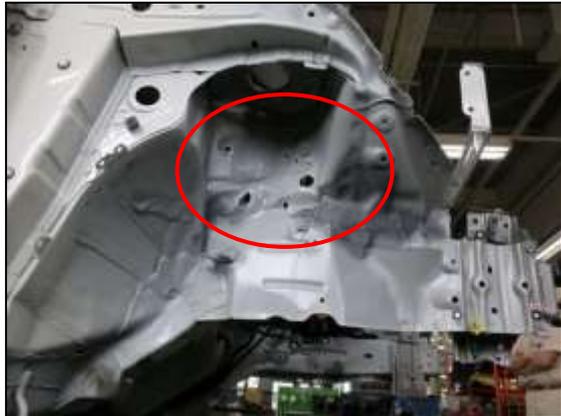
(e) 右フロントサイドメンバプレートサブ Assy が損傷しています。

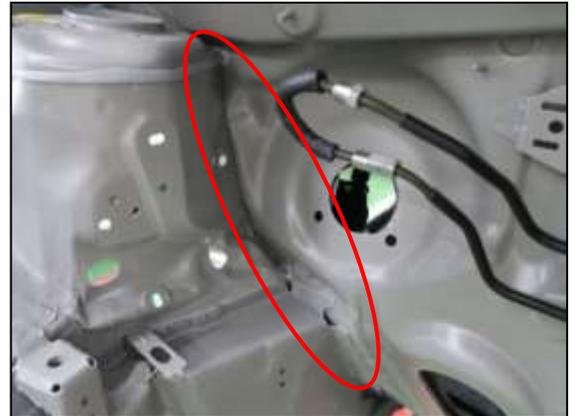
(f) ダッシュパネルサブ Assy が損傷しています。

ダッシュパネルの右フロントサイドメンバサブ Assy 取付部分の形状を修正しました。

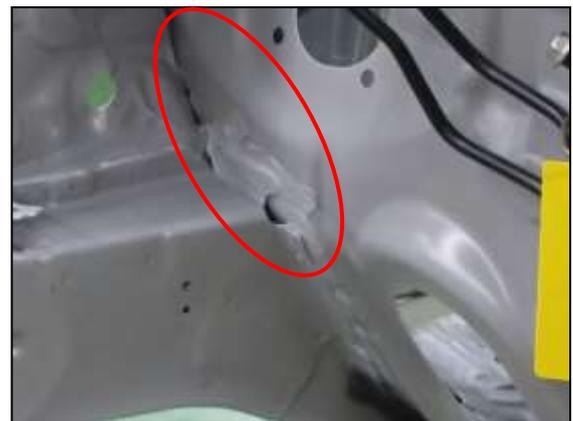
④ 引き作業およびハンマ粗出し作業によりダッシュパネルサブ Assy の変形が減少しました。
