JIKEN CENTER News

自研センターニュース

10
OCTOBER 2017

トヨタ プリウス 50 系 前部損傷の復元修理

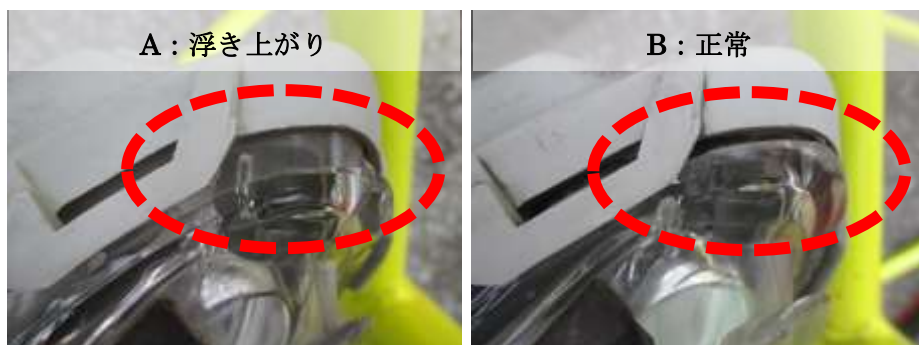
写真 1：浮き上がりによる圧着不足と正常圧着

◆ ツメ嵌合不良によるコーナ部での浮き上がり（圧着不足）

サンプル：クラウン 180 系左上部

クラウン 180 系は上記でも説明した通り、スクリュでの締結は下部のみとなっており、上部についてはツメ嵌合のみとなります。写真 1 は、修理書通りにレンズ取替作業を行ったヘッドランプです。A のランプについては、浮き上がりが発生しこの状態で洗車（手洗い・高圧不使用）を行った際にランプ内への入水を確認しました。これは、ドライヤ熱がツメ付近に過度にあたり、高温状態で脱作業を行った際にツメに無理な力がかかり塑性変形が発生し、ツメの閉める力が低下したと考えられます。

作業のポイントとしては、レンズが浮き始めると一気に力を入れて取外したくなりますが、ドライヤ等で温めながらレンズを取外すことで、比較的簡単にツメ部分も解除でき、塑性変形を最小限に抑えることが可能です。ツメが塑性変形し開いてしまったときは、組付前に再加熱し内側に力を加え元の状態に戻し、ツメの締める弾性を回復させてから組付けることが必要です。

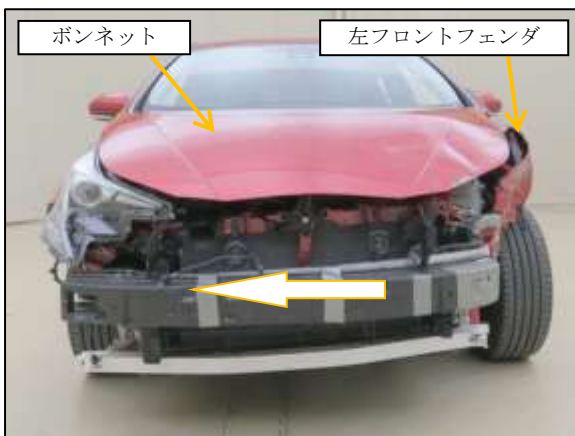
①左フロントフェンダ、ボンネットを中心に損傷し、全体的に右方向への移動が見られます。

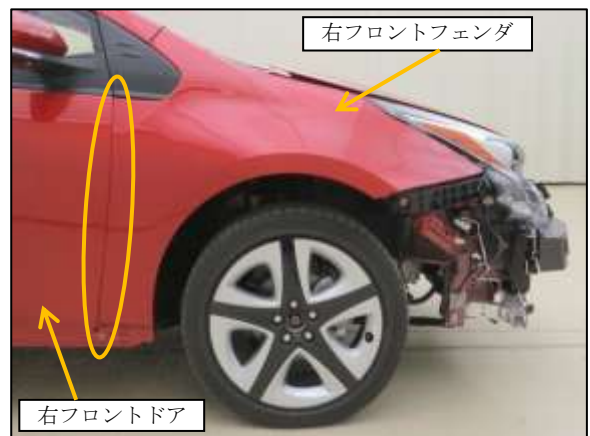
②右フロントフェンダと右フロントドアとの隙間が狭くなっています。

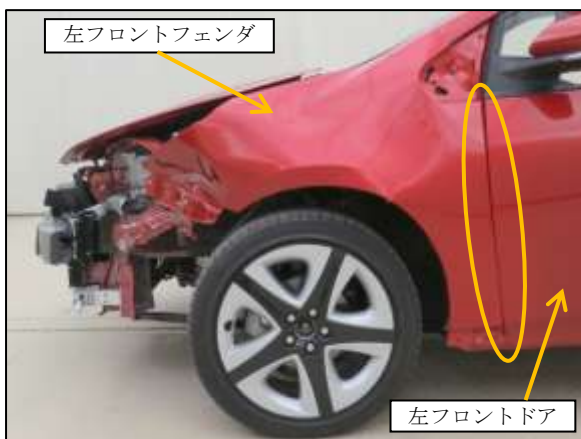
③左フロントフェンダと左フロントドアとの隙間が狭くなっています。

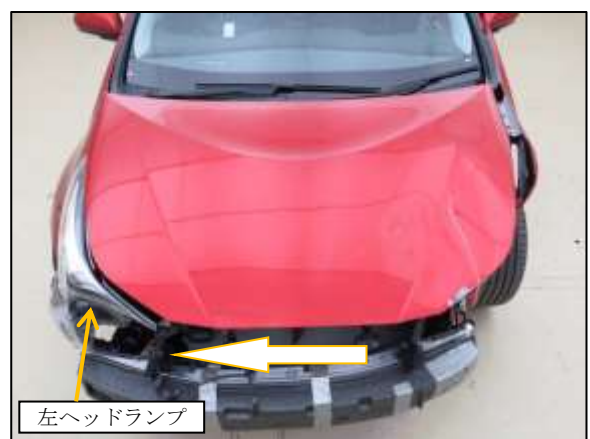
④右ヘッドライトは、左側から内板骨格部位が押されて右側へ移動しています。

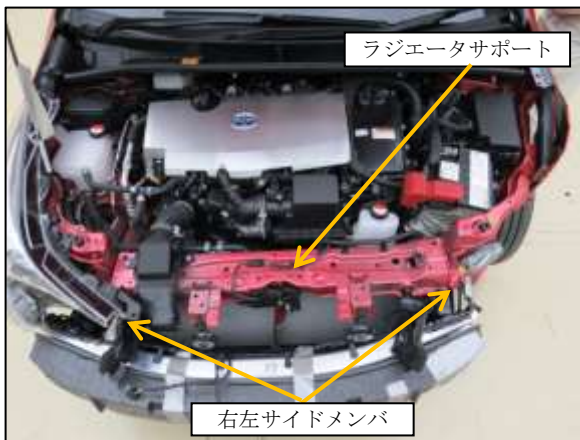
①ラジエータサポート全体と左右サイドメンバが左側から押され、内板骨格全体が右側に振れています。

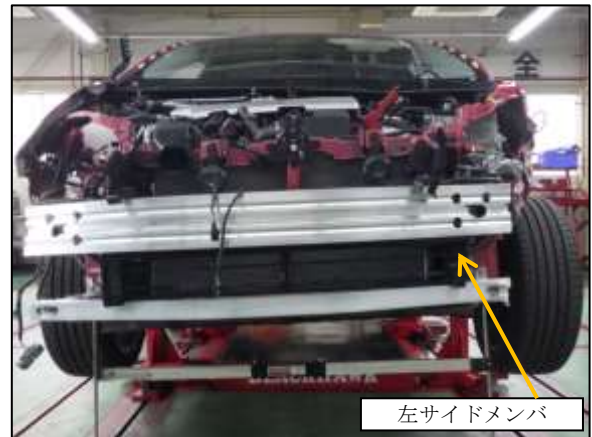
②左サイドメンバの高さが、右側と比較して大きく持ち上がっています。

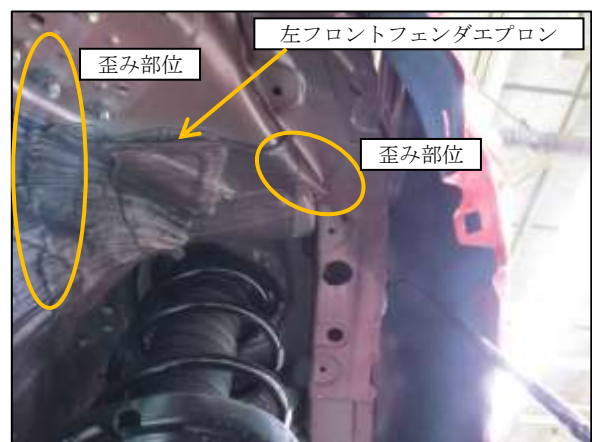
④左フロントフェンダエプロンの一部に歪みが生じています。

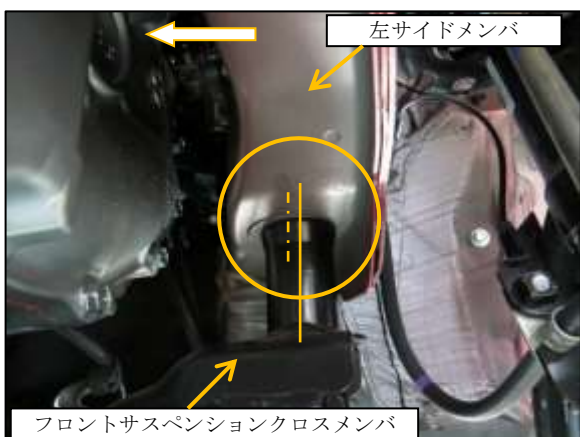
⑤左サイドメンバが右側に振れたことで、フロントサスペンションクロスメンバの取付部にずれが生じています。

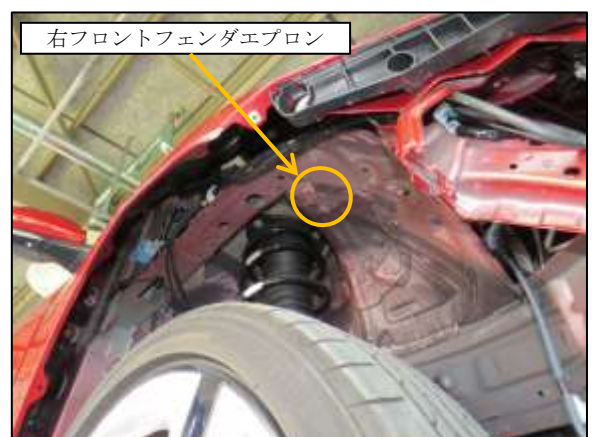
⑥右フロントフェンダエプロンの一部に歪みが生じています。

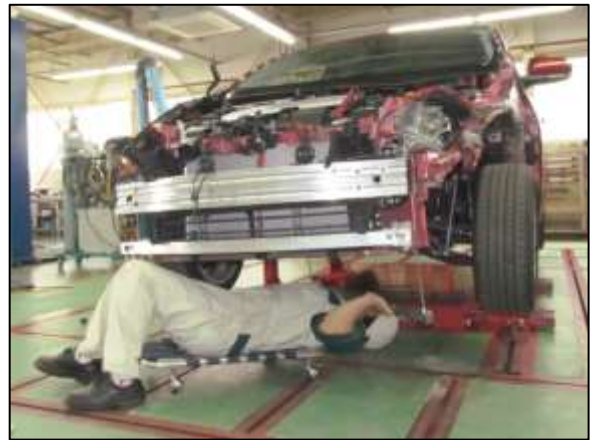
②変形量を計測したところ、約30mmフロント骨格全体が右に振れていました。
