JIKEN CENTER News

自研センターニュース 平成29年11月15日発行 毎月1回15日発行(通巻506号)

ダイハツトール (M900S)

前部損傷の復元修理

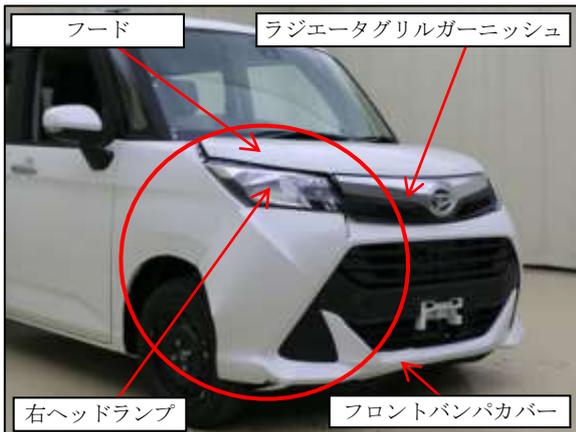
1時方向からの入力により、フロントバンパカバー、ラジエータグリルガーニッシュ、右ヘッドランプ、フードが損傷しています。

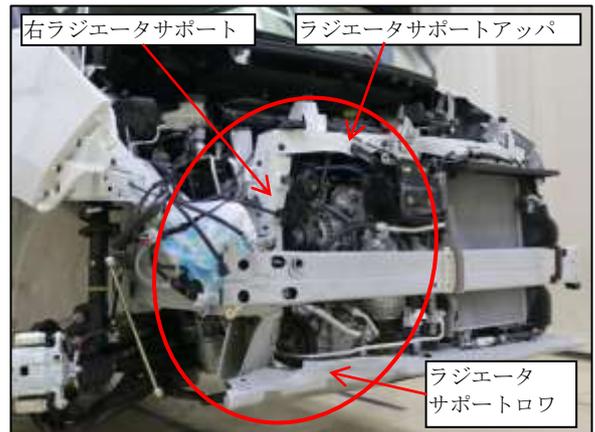
① ラジエータサポートアッパー、右ラジエータサポート、ラジエータサポートロウが損傷しています。

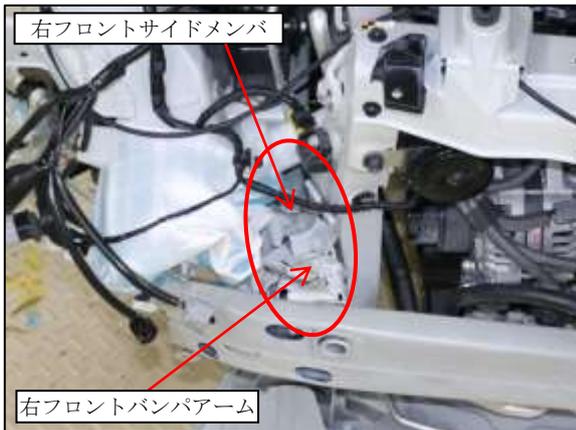
② 右フロントバンパアーム、右フロントサイドメンバ前部が損傷しています。

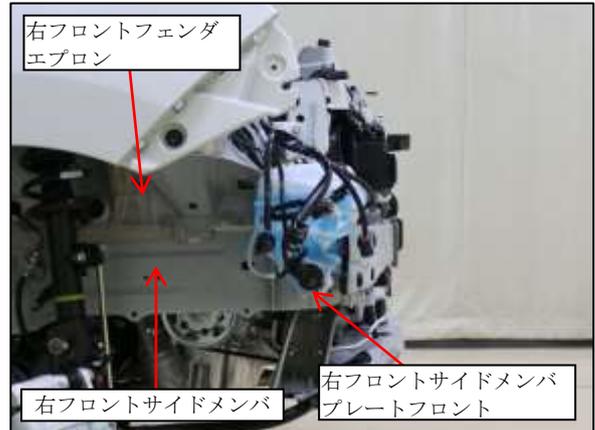
③ 右フロントフェンダエプロン、右フロントサイドメンバプレートフロント後方の右フロントサイドメンバには著しい損傷は見られません。

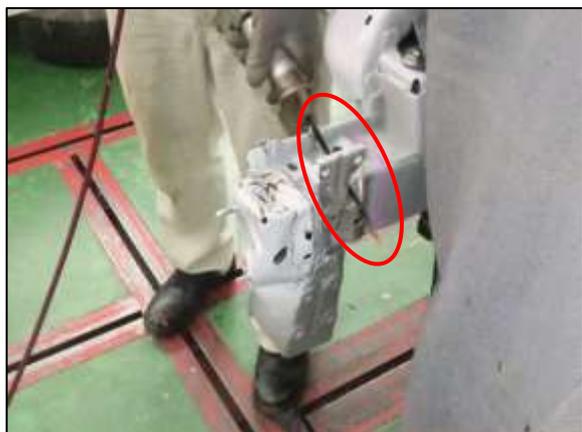
(1) 右フロントサイドメンバは先端部の損傷が激しく、引き作業が行えなかったため、粗切りしました。

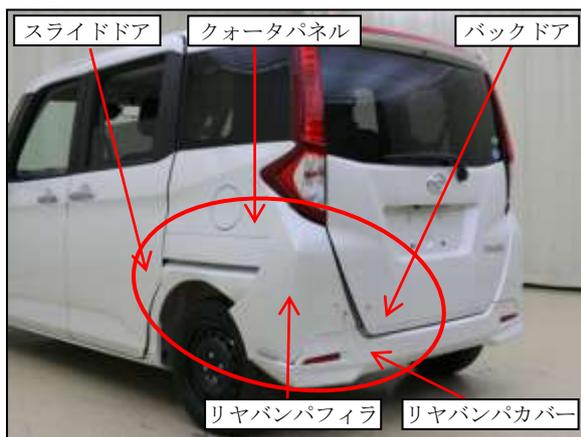
① 6時方向からの入力により、リヤバンパカバー、左リヤバンパフィラ、バックドア、クォータパネル、スライドドアが損傷しています。

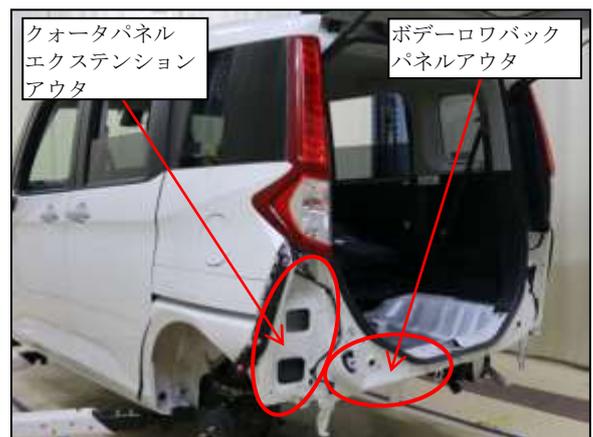
② ボデーロウバックパネルアウタ、左クォータパネルエクステンションアウタが損傷しています。

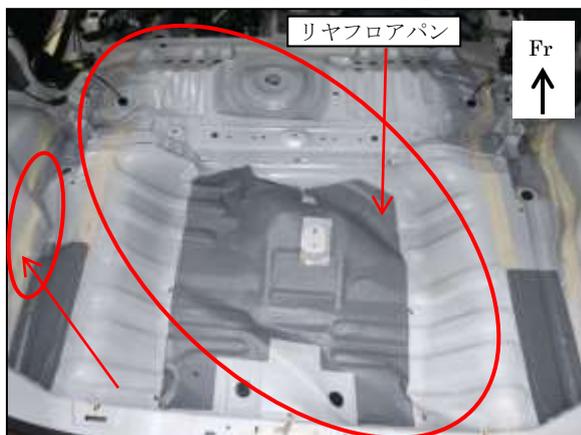
① リヤフロアパン、クォータホイールハウスパネルインナが損傷しています。

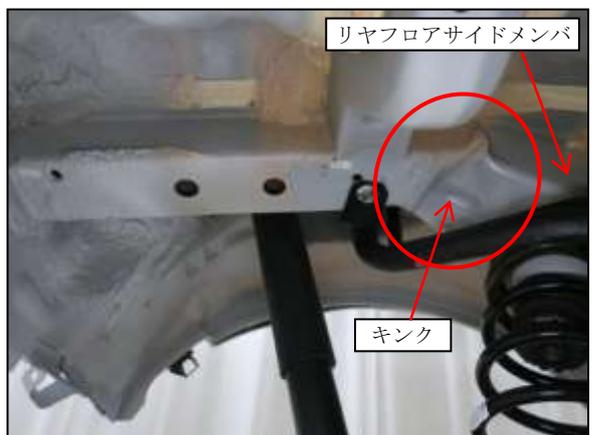
② 左リヤフロアサイドメンバが損傷し、キンクが発生しています。

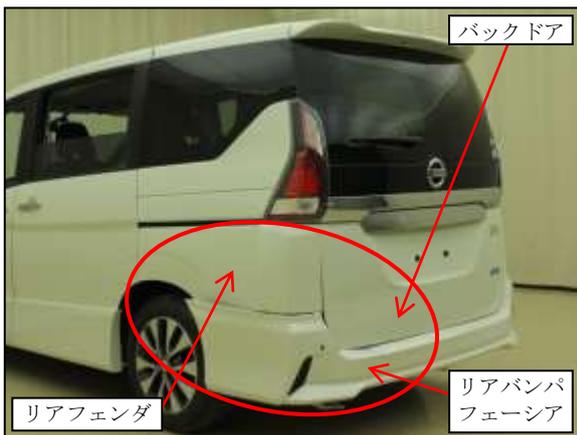
① 6時方向からの入力により、リアバンパフェーシア、バックドア、リアフェンダが損傷しています。

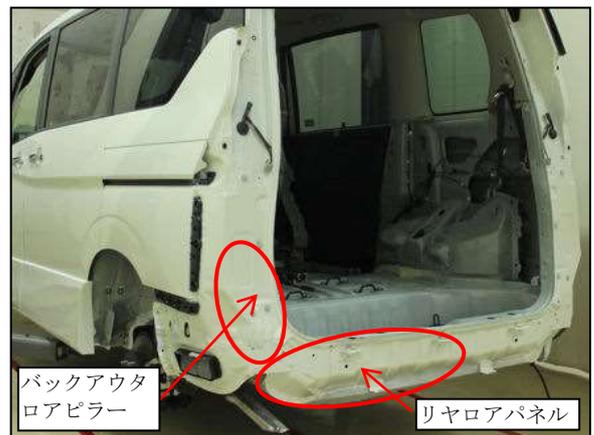
② リヤロアパネル、左バックアウトローピラーが損傷しています。

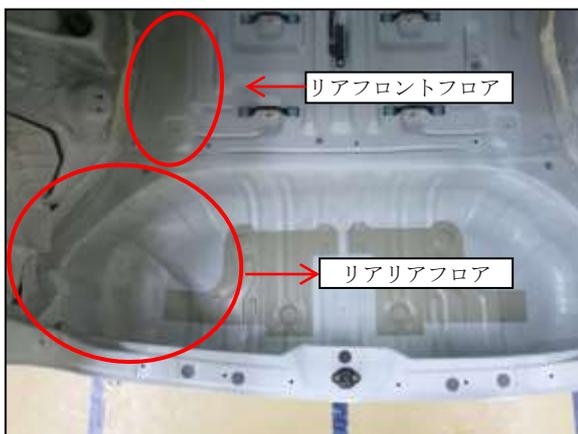
① リアフロントフロア、リアリアフロアが損傷しています。

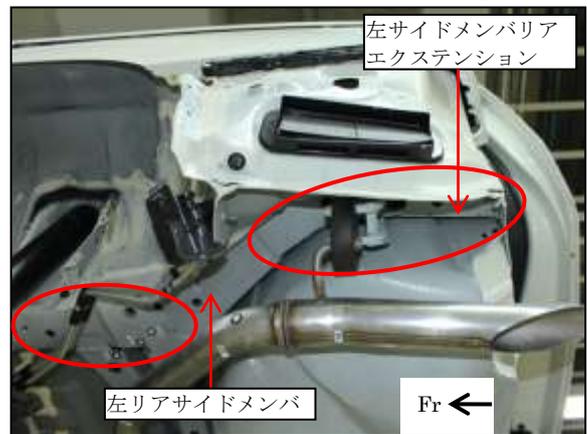
② 左サイドメンバリアエクステンション、左リアサイドメンバが損傷しています。

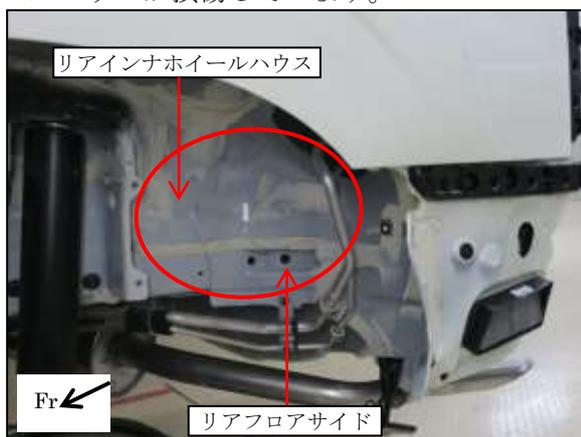
- ③ 左リアフロアサイド、左リアインナホイールハウスが損傷しています。

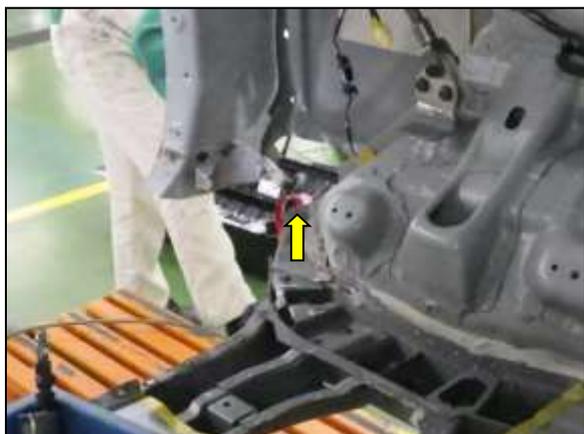
(5) サイドメンバリアエクステンション取外し後のリアサイドメンバの状態。○で囲んだ部分にひずみが残っています。

(1) 左リアサイドメンバをハンマリングにて修正しました。
