JIKEN CENTER News

自研センターニュース 平成29年11月15日発行 毎月1回15日発行(通巻506号)

ダイハツトール (M900S)

前部損傷の復元修理

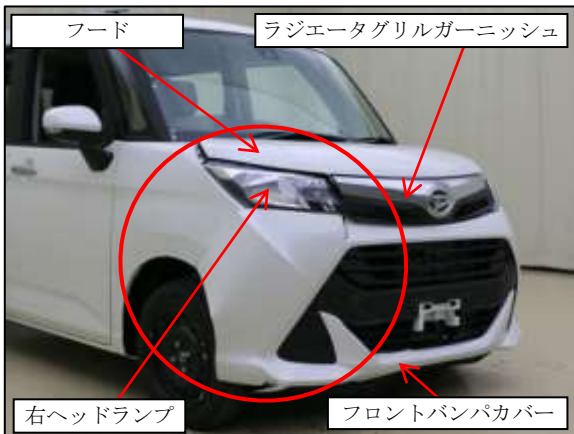
1時方向からの入力により、フロントバンパカバー、ラジエータグリルガーニッシュ、右ヘッドランプ、フードが損傷しています。

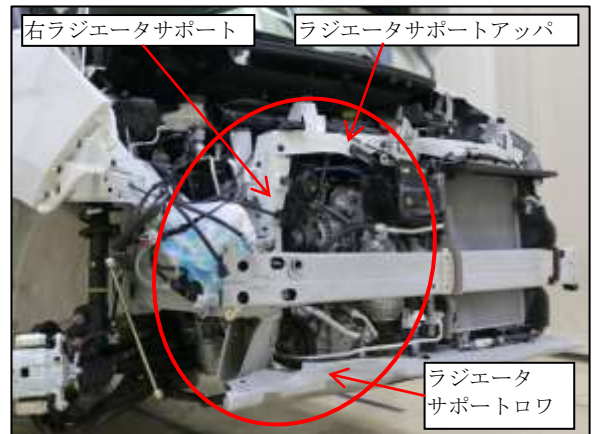
① ラジエータサポートアッパ、右ラジエータサポート、ラジエータサポートロウが損傷しています。

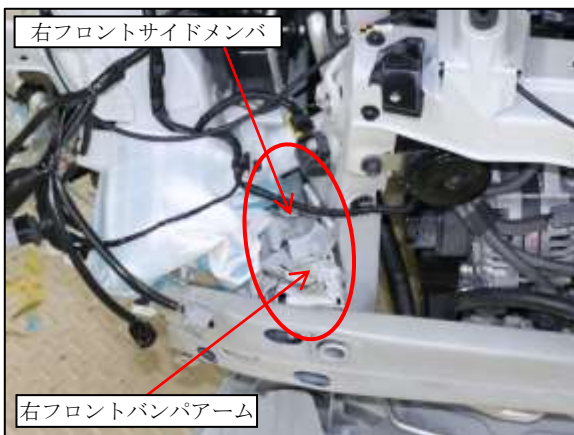
② 右フロントバンパアーム、右フロントサイドメンバ前部が損傷しています。

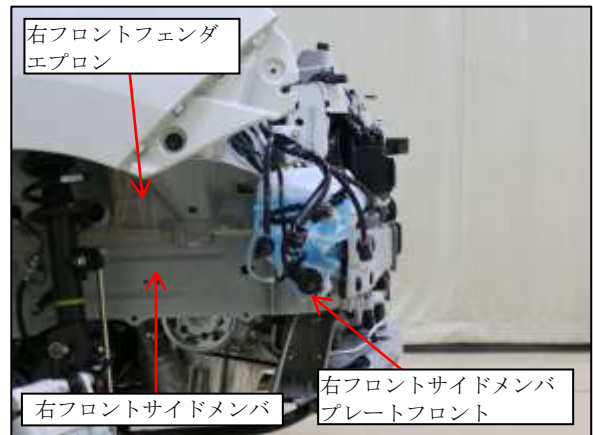
③ 右フロントフェンダエプロン、右フロントサイドメンバプレートフロント後方の右フロントサイドメンバには著しい損傷は見られません。

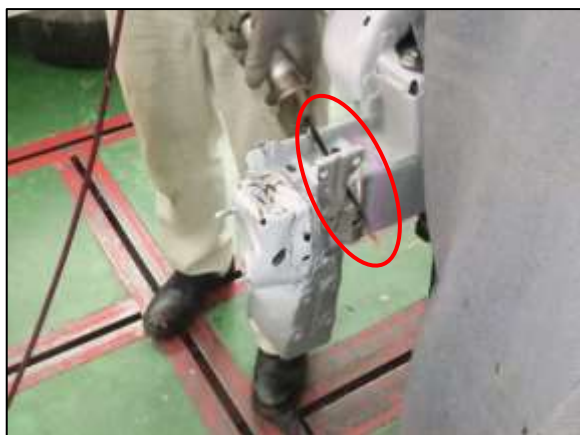
(1) 右フロントサイドメンバは先端部の損傷が激しく、引き作業が行えなかったため、粗切りしました。

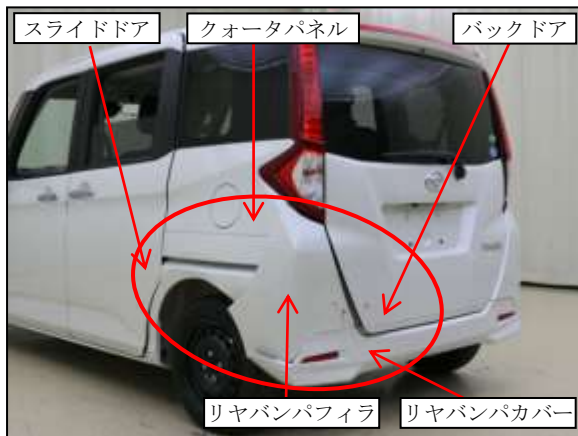
① 6時方向からの入力により、リヤバンパカバー、左リヤバンパフィラ、バックドア、クォータパネル、スライドドアが損傷しています。

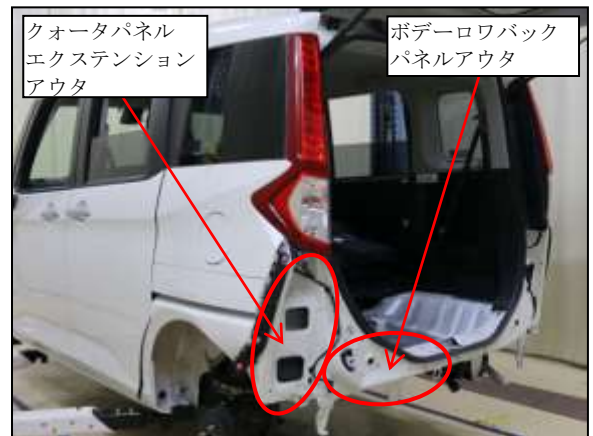
② ボデーロウバックパネルアウタ、左クォータパネルエクステンションアウタが損傷しています。

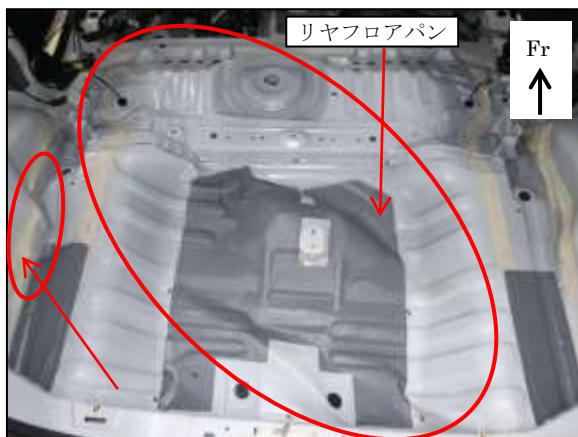
① リヤフロアパン、クォータホイールハウスパネルインナが損傷しています。

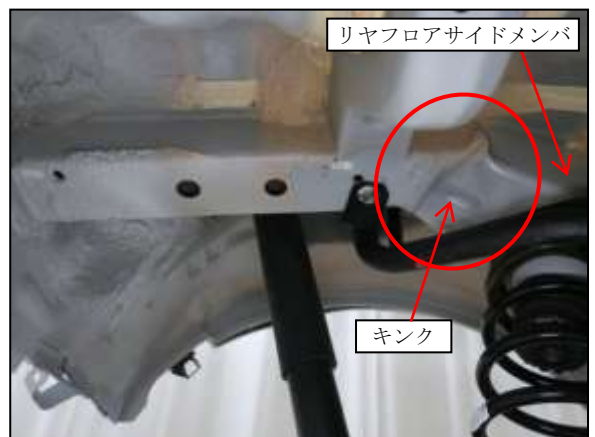
② 左リヤフロアサイドメンバが損傷し、キンクが発生しています。

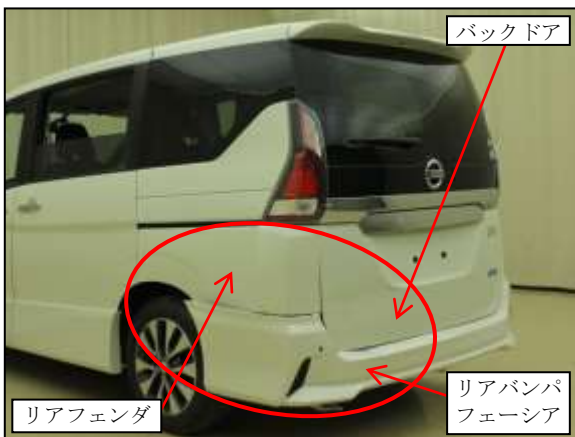
① 6時方向からの入力により、リアバンパフェーシア、バックドア、リアフェンダが損傷しています。

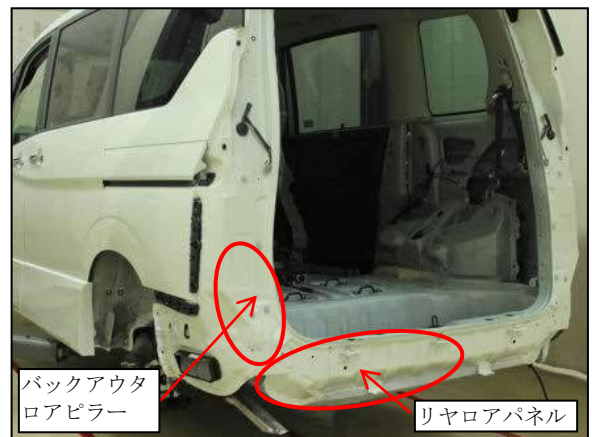
② リヤロアパネル、左バックアウトローピラーが損傷しています。

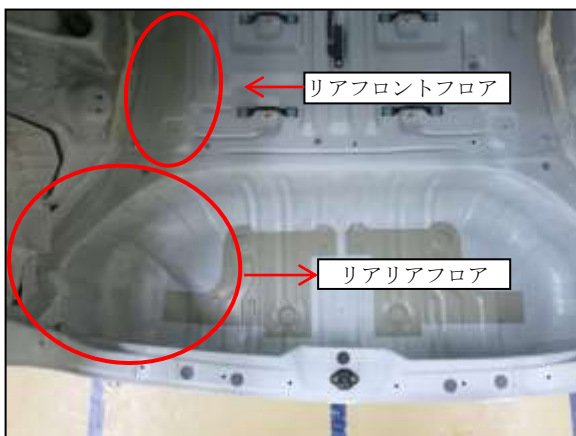
① リアフロントフロア、リアリアフロアが損傷しています。

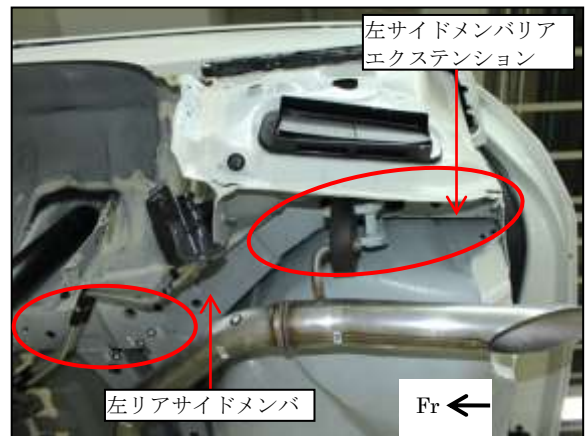
② 左サイドメンバリアエクステンション、左リアサイドメンバが損傷しています。

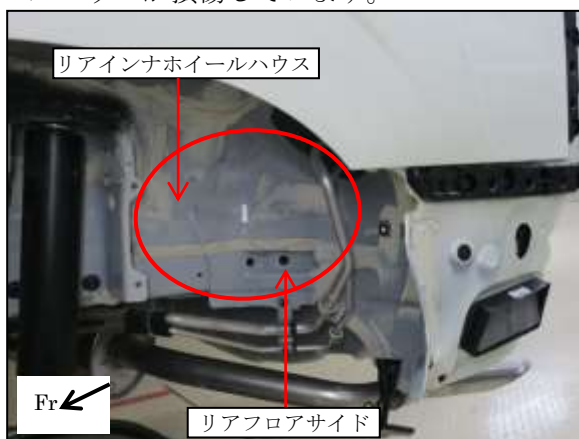
- ③ 左リアフロアサイド、左リアインナホイールハウスが損傷しています。

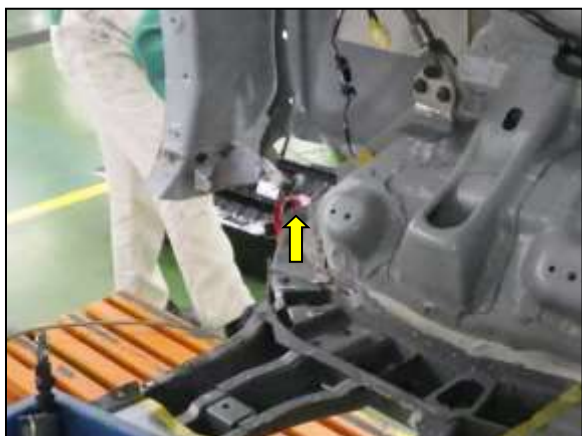
(5) サイドメンバリアエクステンション取外し後のリアサイドメンバの状態。○で囲んだ部分にひずみが残っています。

(1) 左リアサイドメンバをハンマリングにて修正しました。
