自研センターニュース 平成30年3月15日発行 毎月1回15日発行(通巻510号)

トヨタカムリ (AXVH70) 後部損傷の復元修理

BMW ミニクラブマン(LN15) 損傷事例 1

損傷事例 2

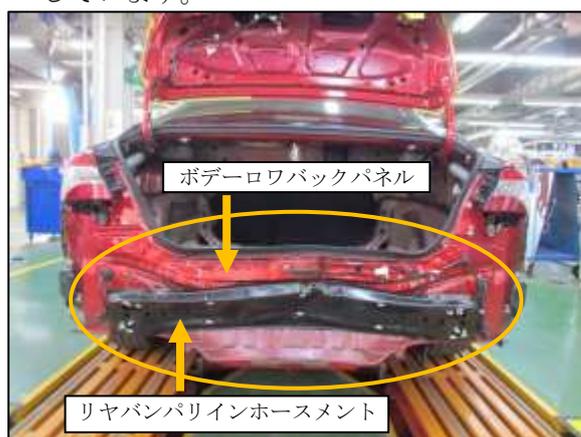
④リヤバンパラインホースメントとボデーロワバックパネルに折れや曲がりが発生しています。

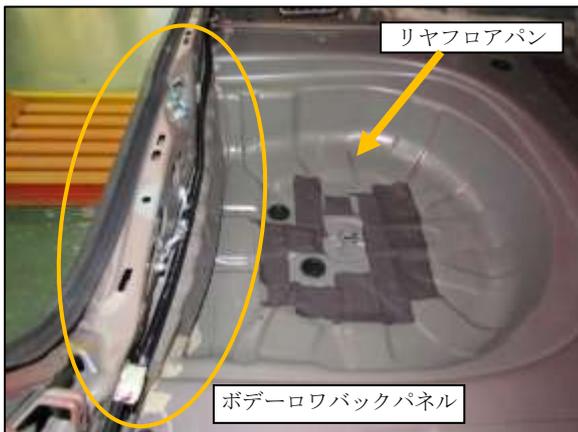
① ボデーロワバックパネルとリヤフロアパンの損傷を右上から見た状態です。

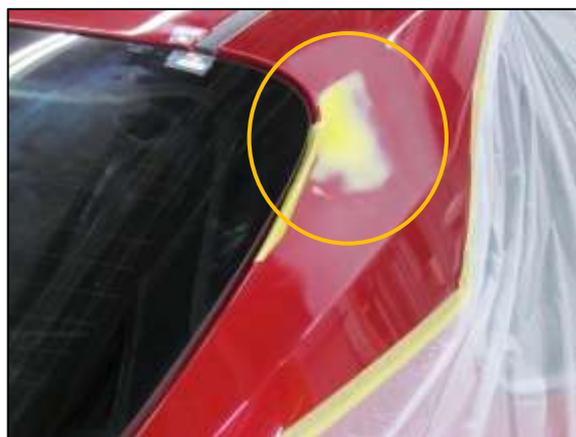
①右クォータパネル上部の歪みは、引き作業により面積が小さくなったのでポリパテを使用して補修しました。

②ポリパテの研磨を行い、仕上がった状態です。

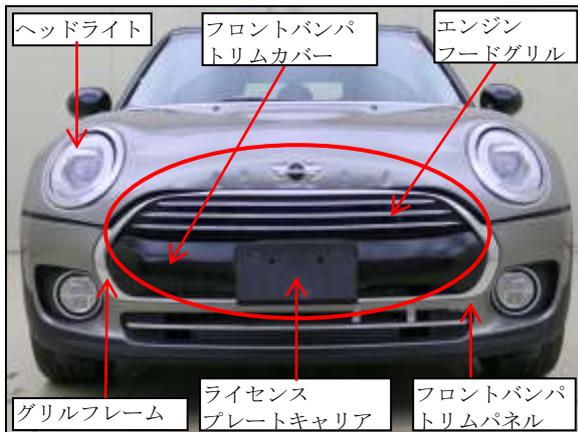
① 12時方向からの入力により、フロントバンパトリムパネル、フロントバンパトリムカバー、ライセンスプレートキャリア、エンジンフードグリル、グリルフレームが損傷しました。

左右ヘッドランプは無損傷でした。

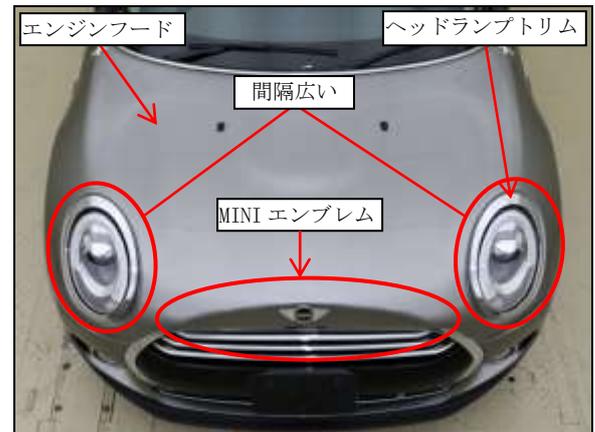
② エンジンフード、MINI エンブレムが損傷しています。

また、エンジンフードの損傷に伴って左右ヘッドランプとの間隔（建付け）が広くなっており、左ヘッドランプトリムは損傷しました。

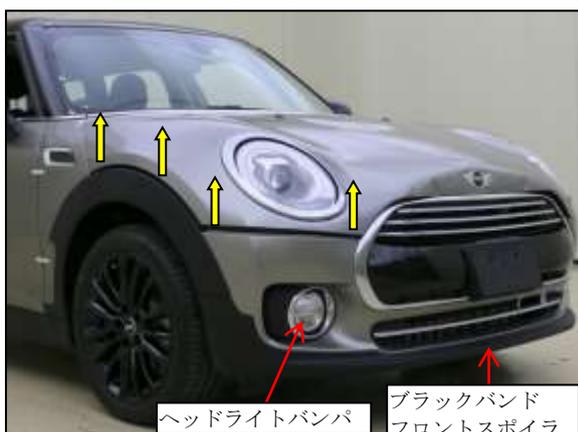
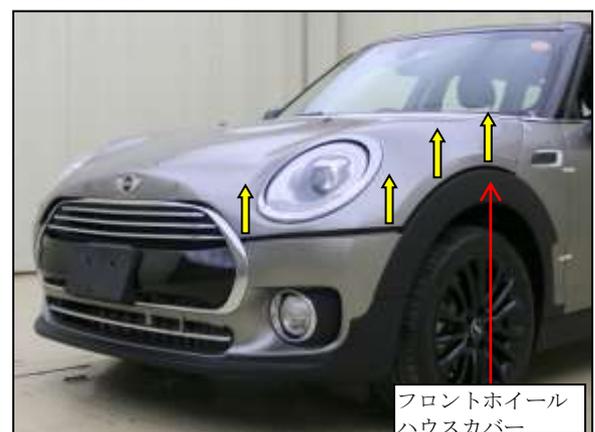
③ 衝突でエンジンフードが上に上がり、フロントバンパトリムパネル、左右フロントホイールハウスカバーとの間隔（建付け）が広がっていました。左右ヘッドライトバンパ、ブラックバンドフロントスポイラ、左右フロントホイールハウスカバーは無損傷でした。

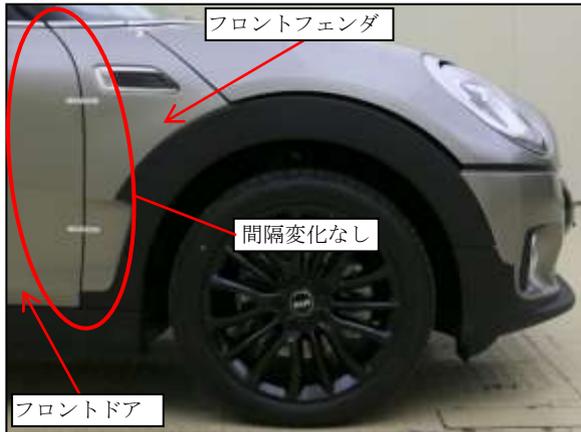
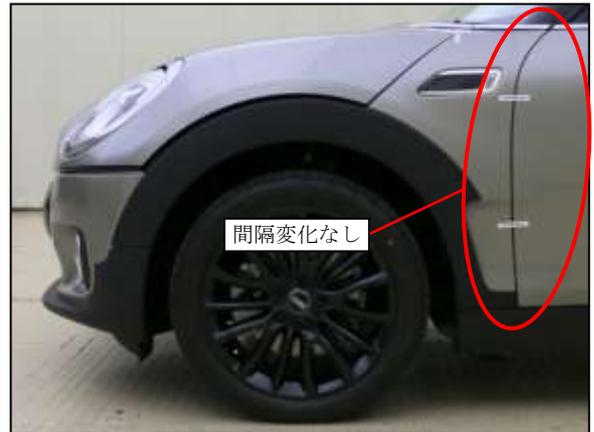
④ 左右フロントフェンダとフロントドアは無損傷で、間隔（建付け）も変化していませんでした。

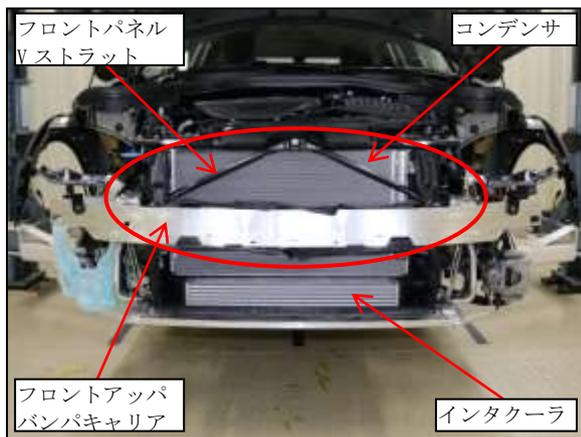
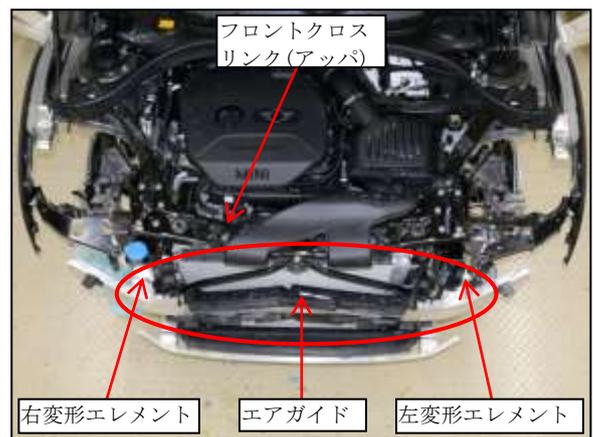
① アップショックアブソーバ、フロントアップバンパキャリア、エアガイド、フロントパネル V ストラット、左右変形エレメント先端が損傷しました。また、エアガイドの損傷でコンデンサが波及損傷しました。

フロントクロスリンク（アッパ）、インタクーラは無損傷でした。

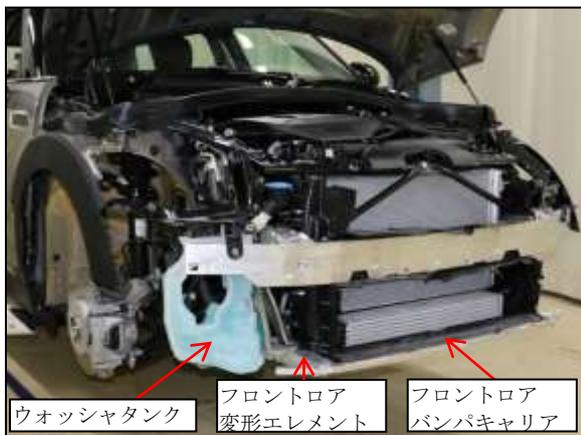
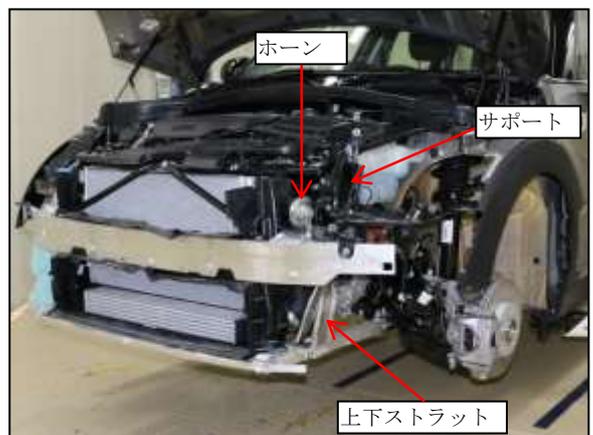
② ウォッシュタンク、フロントロアバンパキャリア、左右フロントロア変形エレメント、左右の上下ストラット、左右サポート、ホーンは無損傷でした。

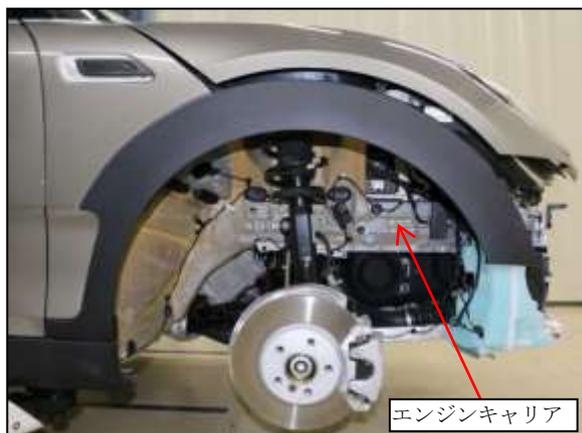
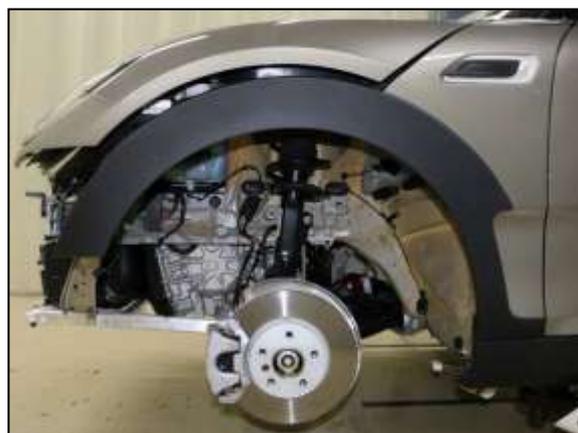
③ 左右エンジンキャリアは無損傷でした。

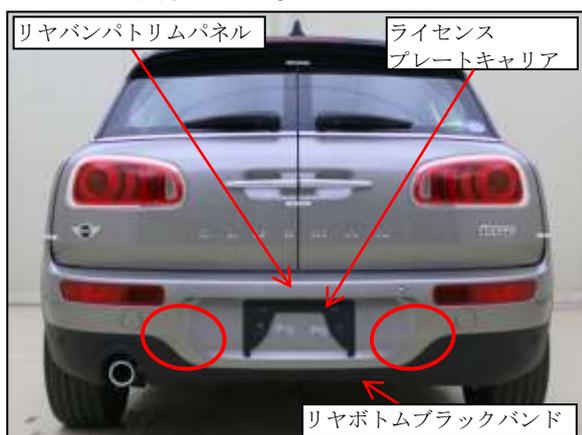
① 6時方向からの入力により、リヤバンパトリムパネル、リヤボトムブラックバンドが損傷しましたが、リヤライセンスプレートキャリアは無損傷でした。

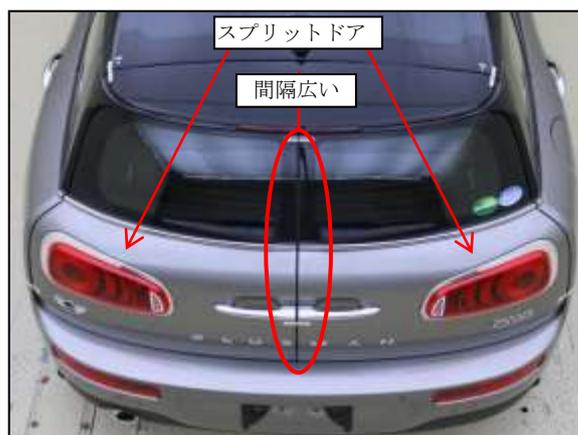
② 左右スプリットドアに直接の損傷はありませんでしたが、左右の間隔（建付け）が広くなりました。

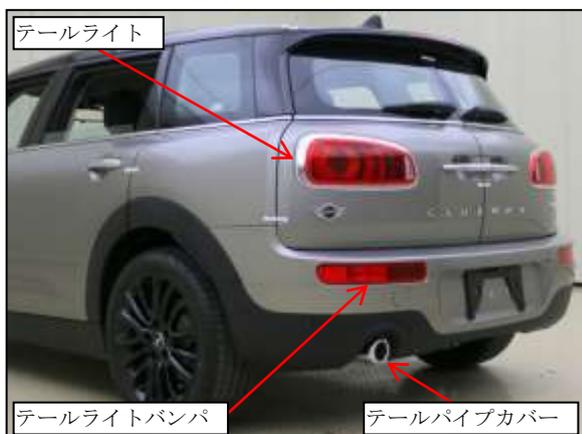
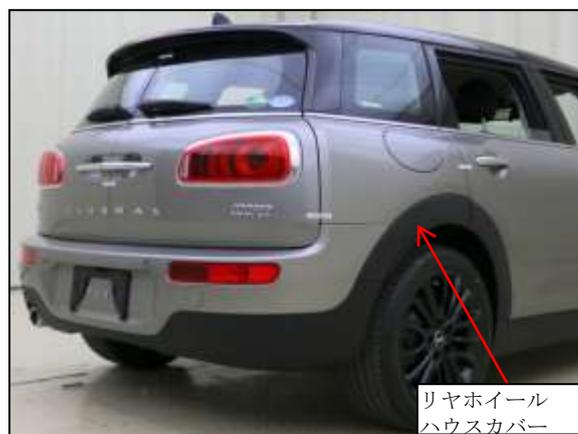
③ 左右テールライト、左右テールライトバンパ、テールパイプカバー、左右フロントホイールハウスカバーは無損傷でした。

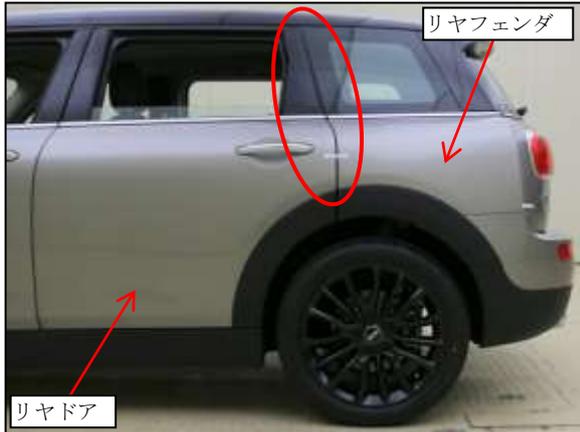
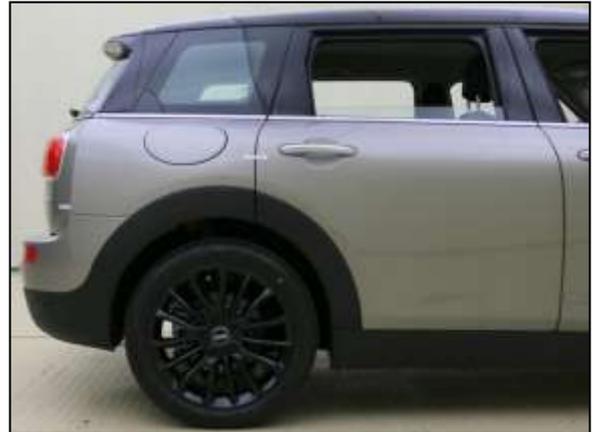
④ 左右リヤフェンダとリヤドアは無損傷で、間隔（建付け）も変化していませんでした。

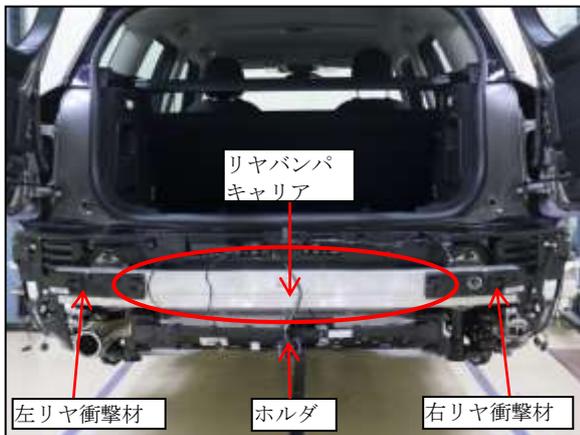
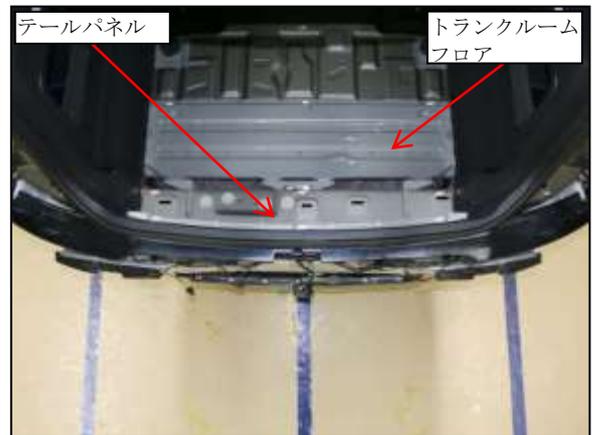
① リヤバンパキャリア、左右リヤ衝撃材が損傷しました。

ホルダ、テールパネル、トランクルームフロアは無損傷でした。

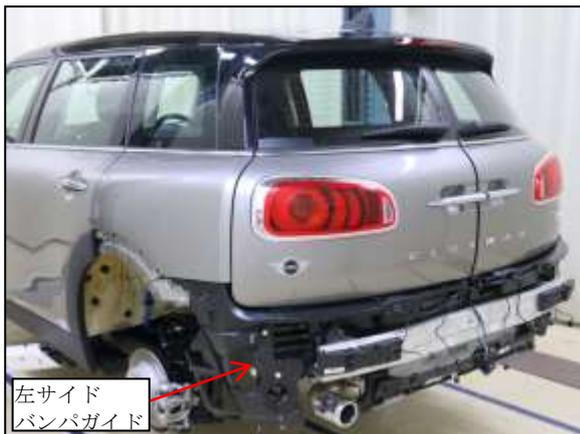
② 左サイドバンパガイドは無損傷でした。

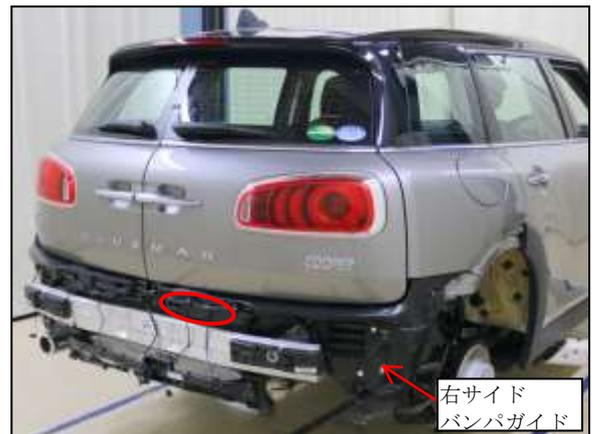
③ 右サイドバンパガイドは損傷しました。

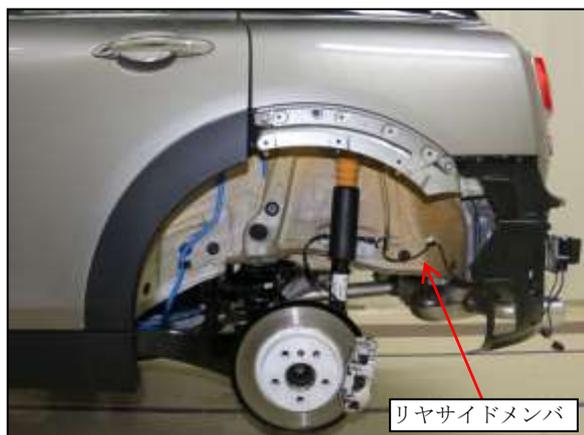
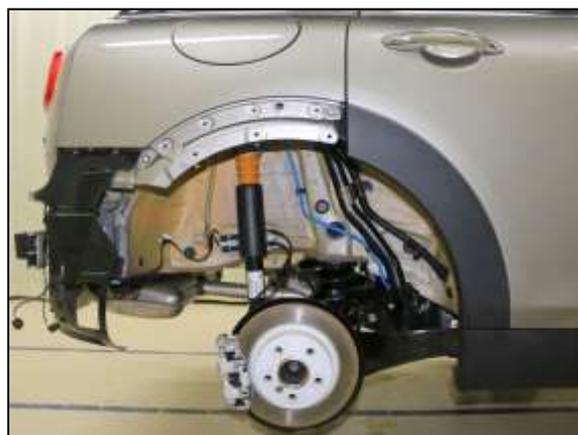
④ 左右リヤサイドメンバは無損傷でした。

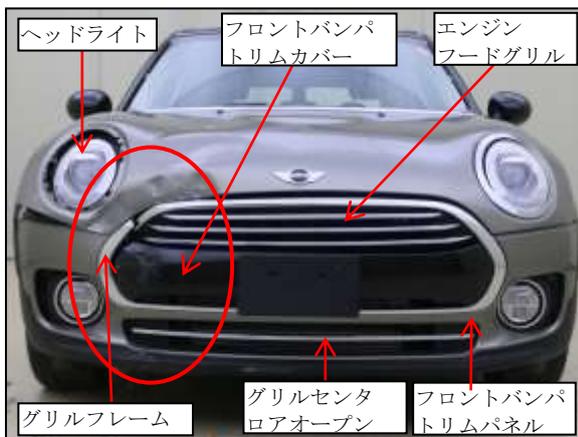
① 1時方向からの入力により、フロントバンパトリムパネル、フロントバンパトリムカバー、エンジンフードグリル、グリルフレーム、グリルセンタロアオープン、右ヘッドライトが損傷しました。

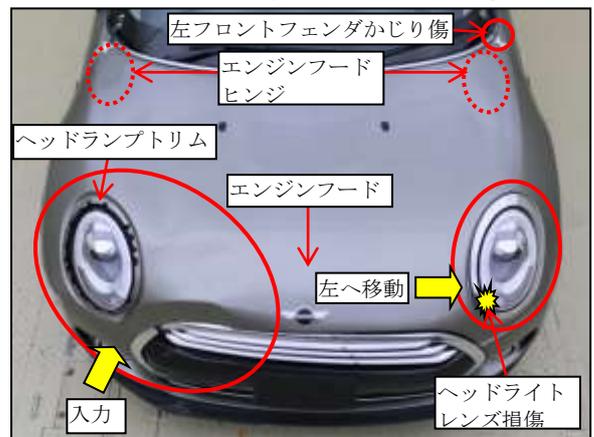
② エンジンフード、右ヘッドランプトリムが損傷しています。また、エンジンフードが左へ移動したため、左右エンジンフードヒンジが左へ倒れ、エンジンフードと左ヘッドライトが接触してレンズ部分が損傷、左フロントフェンダにかじり傷が発生しました。

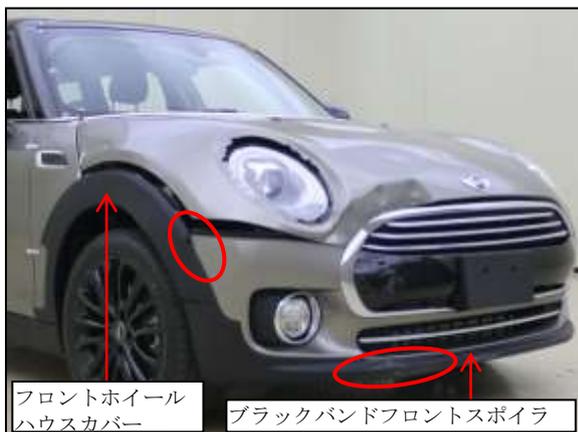
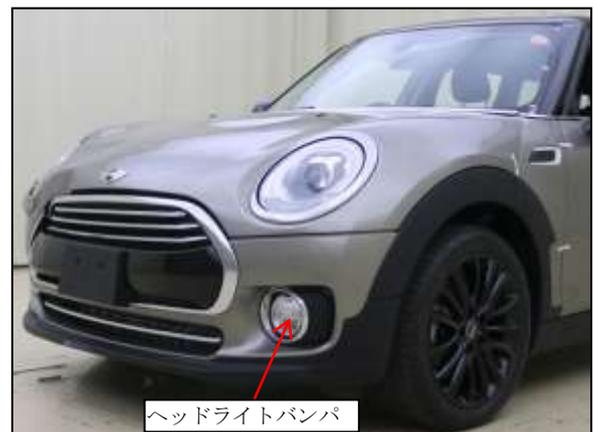
③ ブラックバンドフロントスポイラ、右フロントホイールハウスカバーは損傷しました。

左右ヘッドライトバンパ、左フロントホイールハウスカバーは無損傷でした。

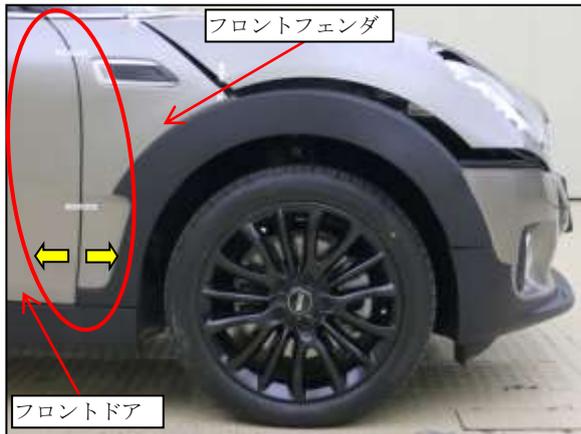
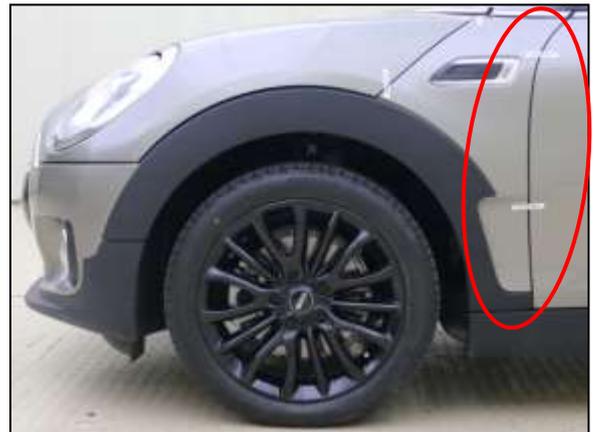
④ 右フロントフェンダとフロントドアの間隔（建付け）が広くなりましたが、左フロントフェンダとフロントドアの間隔に変化は見られませんでした。

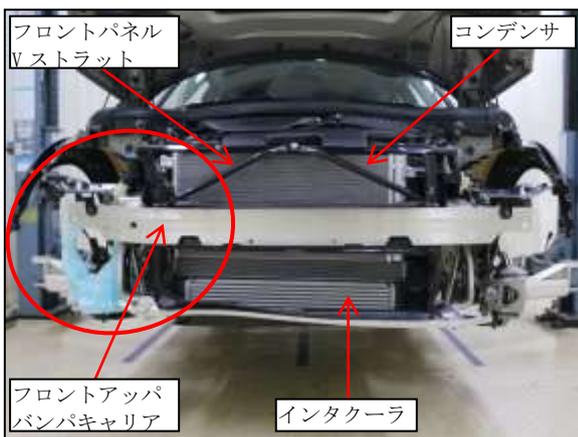
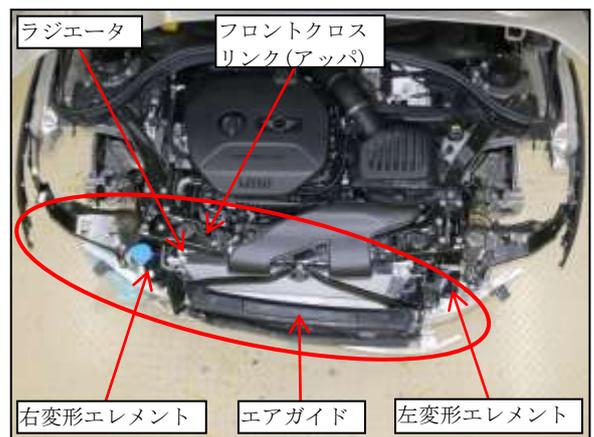
① アップショックアブソーバ、フロントアップバンパキャリア、エアガイド、フロントパネル V ストラット、左右変形エレメント、フロントクロスリンク（アッパ）、コンデンサ、ラジエータ、インテークーラが損傷しました。

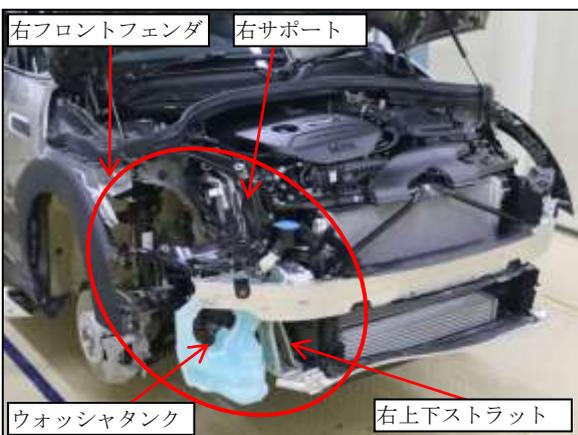
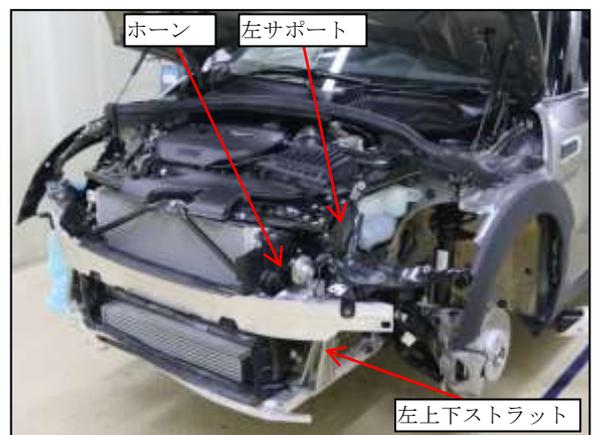
② 右フロントフェンダ先端部、ウォッシュタンク、左右の上下ストラット、右サポートが損傷しました。また左サポート、ホーンは無損傷でした。

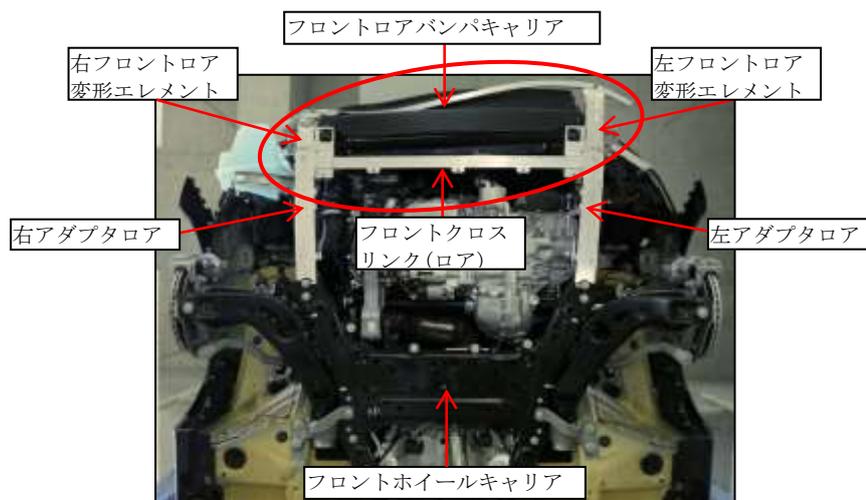
③ エンジンアンダカバー、フロントロアバンパキャリア、左右フロントロア変形エレメント、フロントクロスリンク（ロア）、右アダプタロアが損傷しました。

また左アダプタロア、フロントホイールキャリアは無損傷でした。

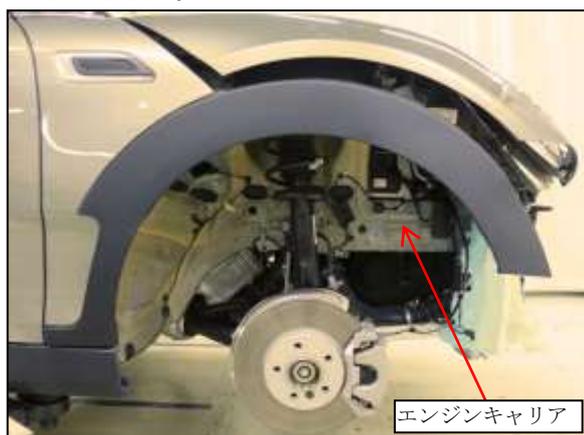
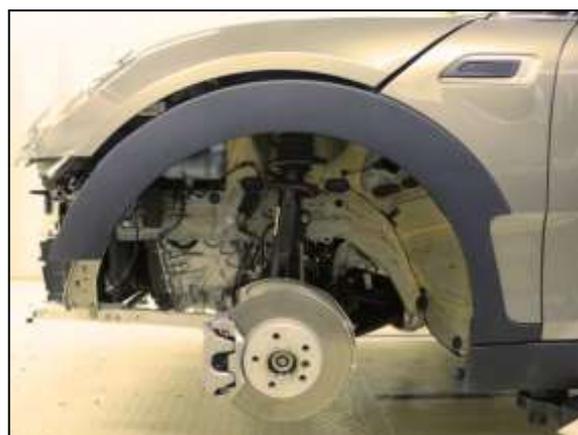
④ 左右エンジンキャリアは、先端部に寸法移動が見られましたが、目視で確認できる損傷はありませんでした。

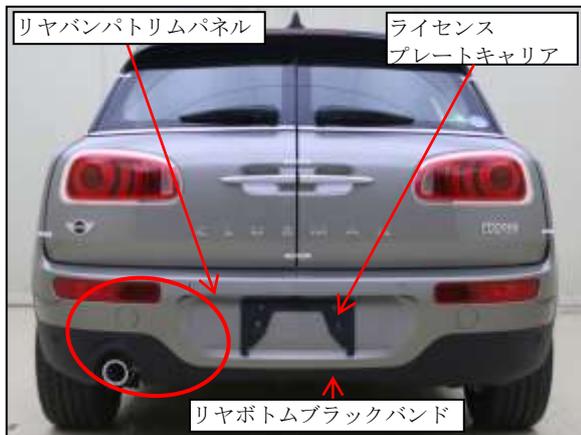
① 7時方向からの入力により、リヤバンパトリムパネル、リヤボトムブラックバンドが損傷しましたが、リヤライセンスプレートキャリアは無損傷でした。

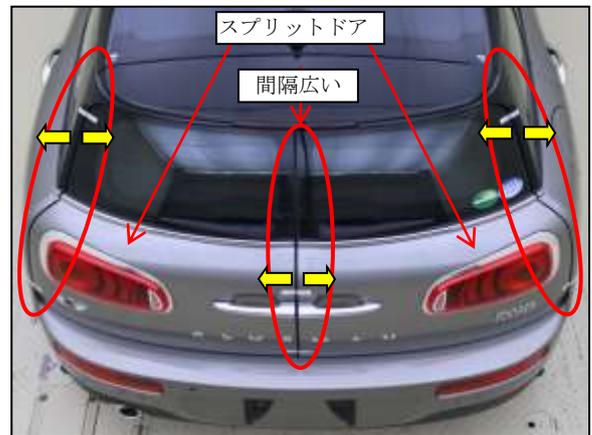
② 左右スプリットドアに直接の損傷はありませんでしたが、左右、中央の間隔（建付け）が広がっていました。

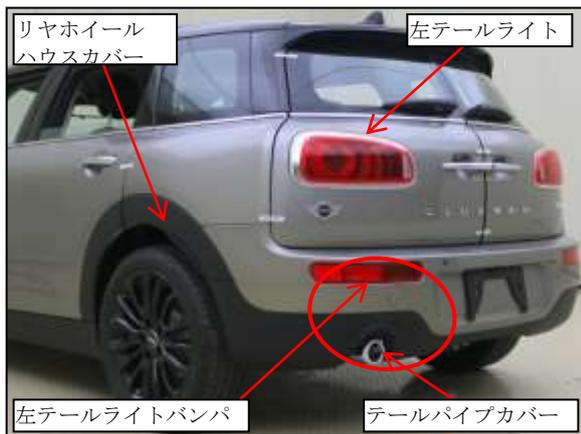
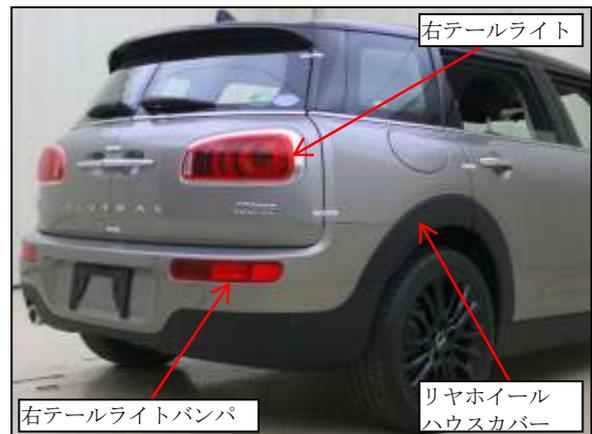
③ 左テールライトバンパ、テールパイプカバーは損傷しました。

左右テールライト、右テールライトバンパ、左右リヤホイールハウスカバーは無損傷でした。

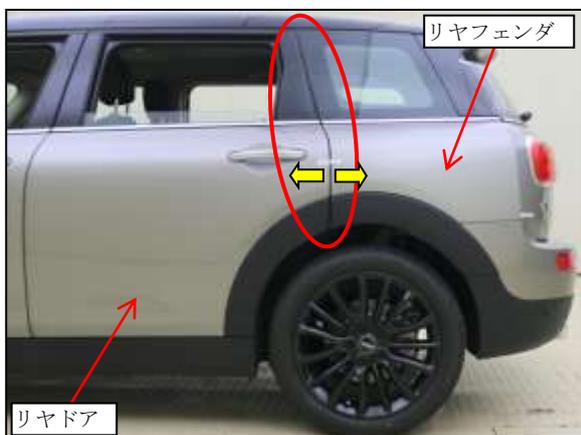
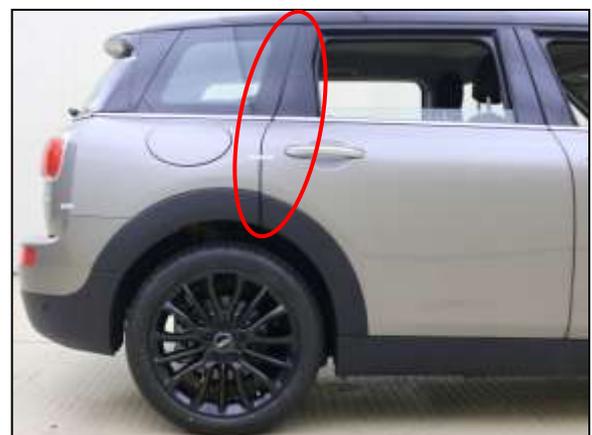
④ 左リヤフェンダとリヤドアの間隔（建付け）が広くなりましたが、右リヤフェンダとリヤドアの間隔に変化は見られませんでした。

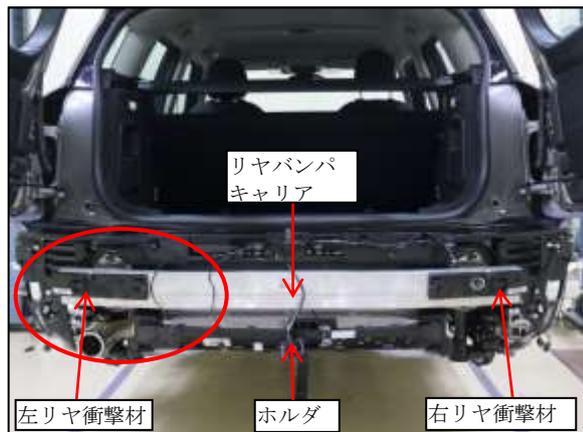
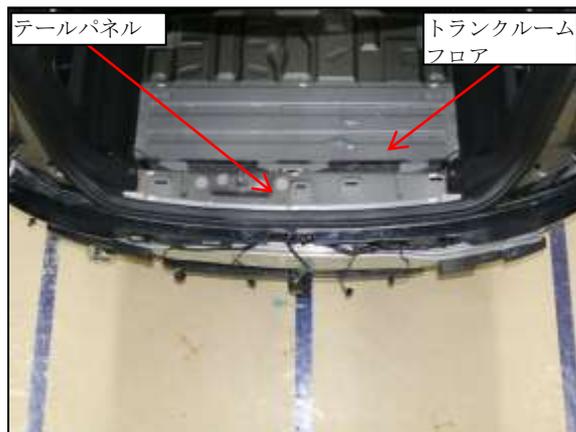
① リヤバンパキャリア、左リヤ衝撃材が損傷しました。

ホルダ、右リヤ衝撃材、テールパネル、トランクルームフロアは無損傷でした。

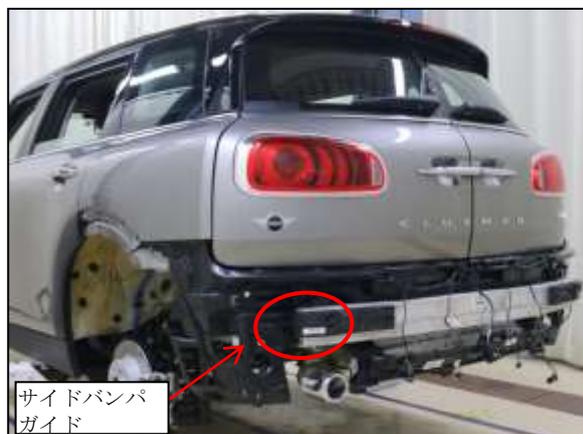
② 左サイドバンパガイドは損傷しました。

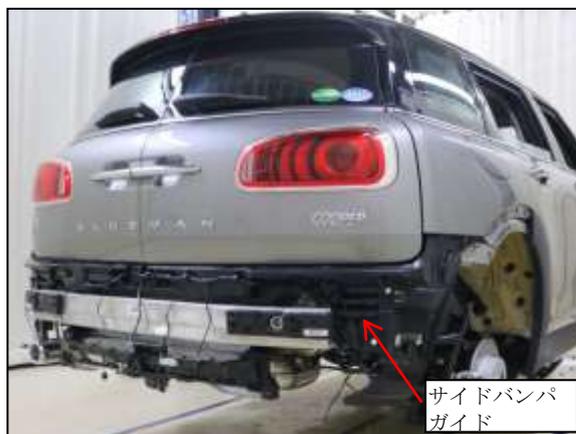
③ 右サイドバンパガイドは無損傷でした。

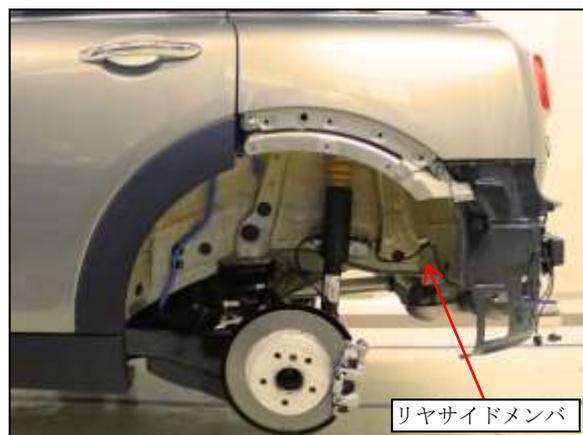
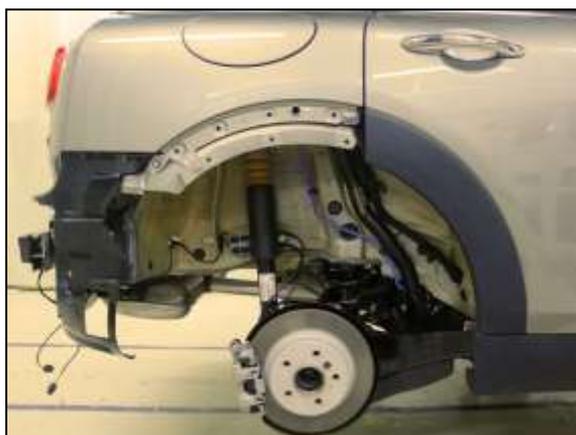
④ 左右リヤサイドメンバは無損傷でした。
