自研センターニュース 平成30年4月15日発行 毎月1回15日発行(通巻511号)

スズキスイフト (ZC83S)

前部損傷の復元修理

後部損傷の復元修理

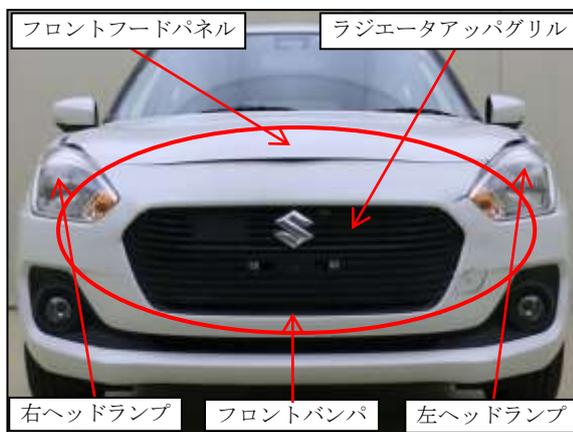
12時方向からの入力により、フロントバンパ、ラジエータアッパグリル、左右ヘッドランプ、フロントフードパネルが損傷していました。

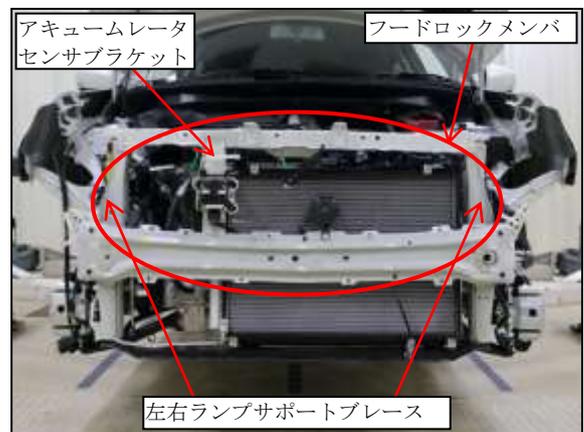
① フードロックメンバ、アキュームレータセンサブラケット、左右ランプサポートブレースが損傷していました。

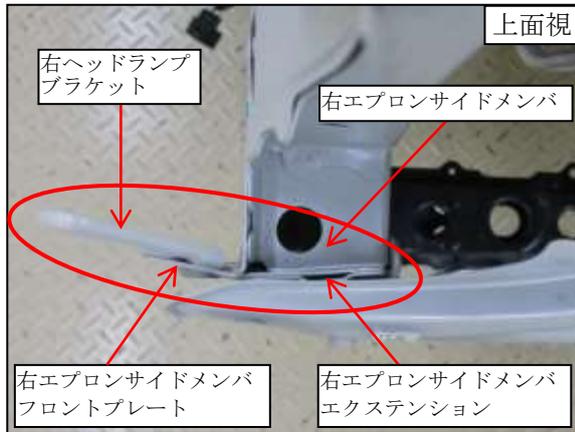
② 右エプロンサイドメンバエクステンション、右エプロンサイドメンバフロントプレート、右ヘッドランプブラケット、右エプロンサイドメンバが損傷していました。

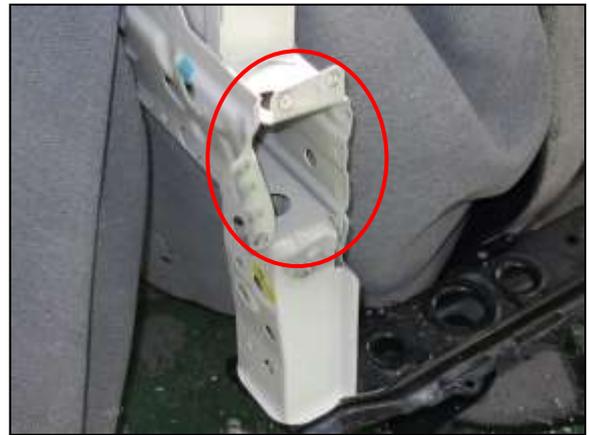
(2) エプロンサイドメンバエクステンションとエプロンサイドメンバフロントプレートを取外した状態のエプロンサイドメンバ。前端フランジ部分が損傷していました。(写真は右側)

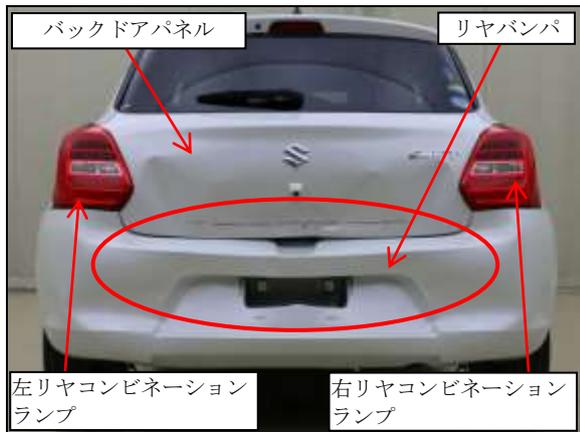
① 6時方向からの入力により、リヤバンパ、バックドアパネル、左右リヤコンビネーションランプが損傷していました。

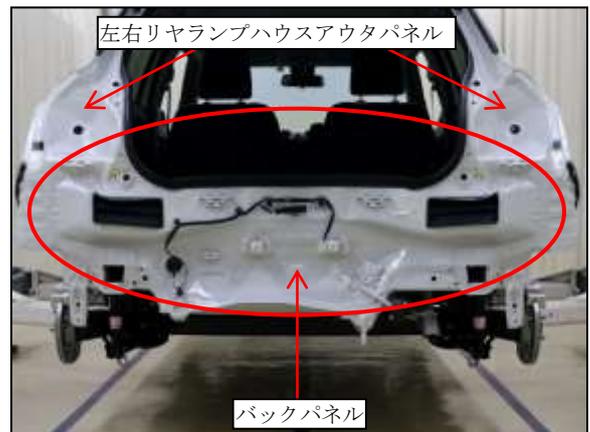
② バックパネル、左右リヤランプハウスアウトパネルが損傷していました。

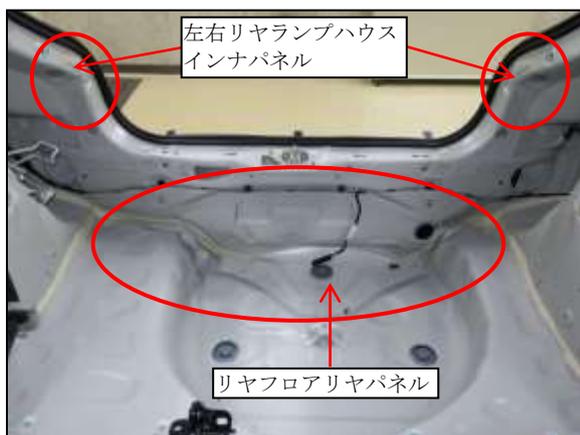
① リヤフロアリヤパネル、左右リヤランプハウスインナパネルが損傷していました。

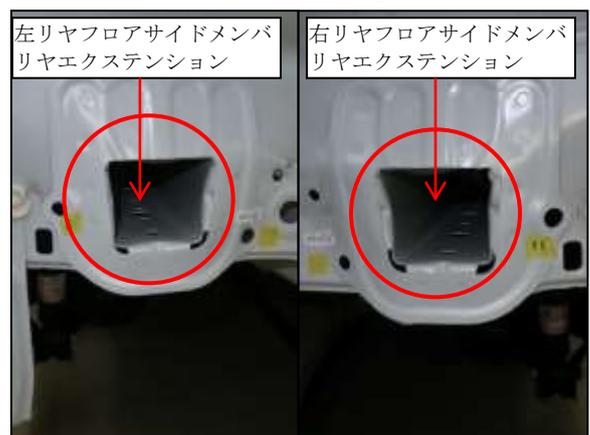
② 左右リヤフロアサイドメンバリヤエクステンションが損傷していました。

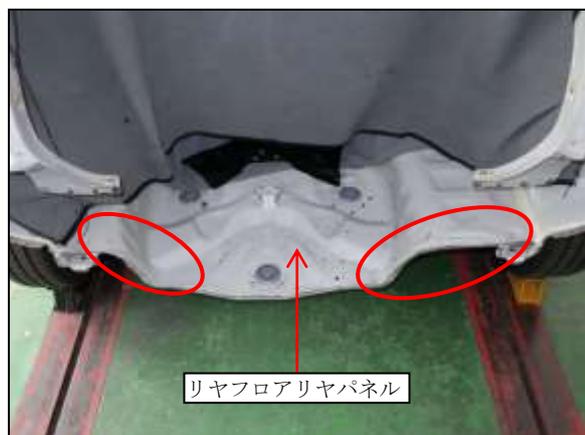
(3) バックパネル取外し後のリヤフロアリヤパネルには、まだ○部分に損傷が見られます。
