Jikencenter

自研センターニュース 平成30年10月15日発行
毎月1回15日発行(通巻517号)

トヨタカムリ (AXVH70) 前部損傷の復元修理

トヨタカムリ (AXVH70) 後部損傷の復元修理

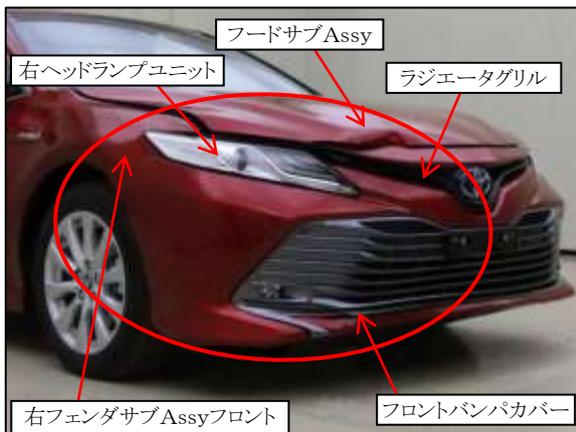
12時方向からの入力により、フロントバンパカバー、ラジエータグリル、右ヘッドランプユニット、フードサブ Assy、右フェンダサブ Assy フロントが損傷 (赤丸部) していました。

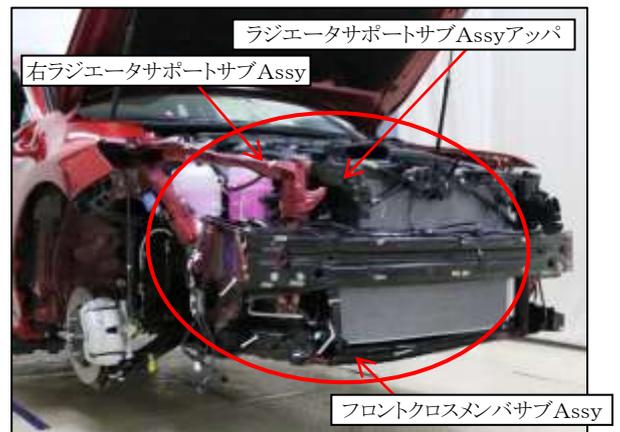
① ラジエータサポートサブ Assy アップ、右ラジエータサポートサブ Assy、フロントクロスメンバサブ Assy が損傷 (赤丸部) していました。

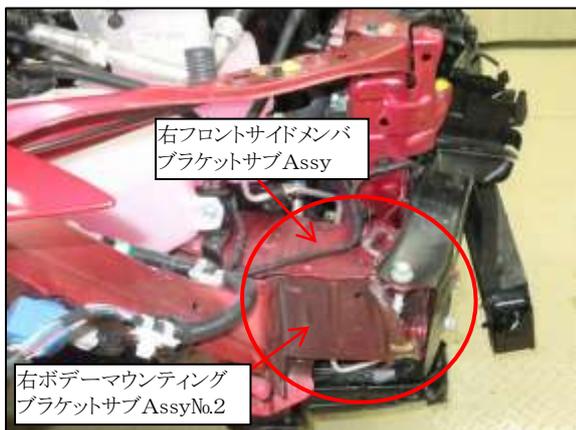
② 右フロントサイドメンバブラケットサブ Assy、右ボデーマウンティングブラケットサブ AssyNo.2 が損傷 (赤丸部) していました。

右ボデーマウンティングブラケットサブ AssyNo.2 を半裁し、切継ぎ部を整えました。

- ① 右ボデーマウンティングブラケットサブ AssyNo.2 補給部品より、取付ける部品を切出しました。

②右フロントサイドメンバブラケットサブ Assy を点付溶接して仮付けしました。

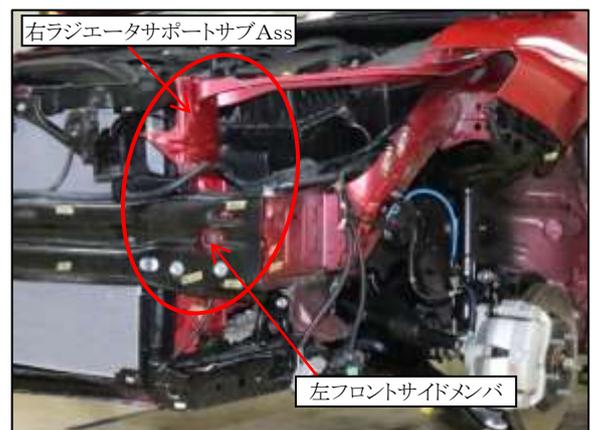
③ 左ラジエータサポートサブ Assy、左フロントサイドメンバが損傷 (赤丸部) していました。

- ② 左フロントサイドメンバ先端部のみ寸法修正を必要としたため、引き作業により左フロントサイドメンバ全体が動かないよう中間辺りにチェーンを掛けて固定し、先端部にはカットしたフロントバンパラインホースメントを取付け、先端部のみ3時方向へ引き作業を行いました。

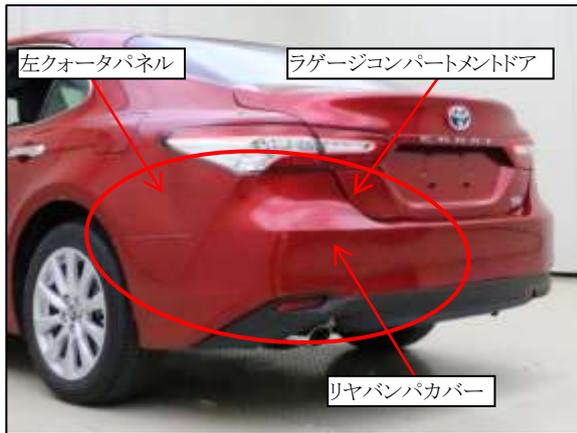
① 6時方向からの入力により、リヤバンパカバー、ラゲージコンパートメントドア、左クォータパネルが損傷 (赤丸部) していました。

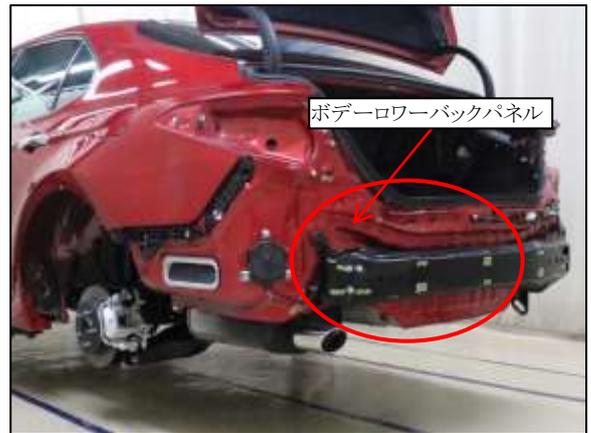
② ボデーローバックパネルが損傷 (赤丸部) していました。

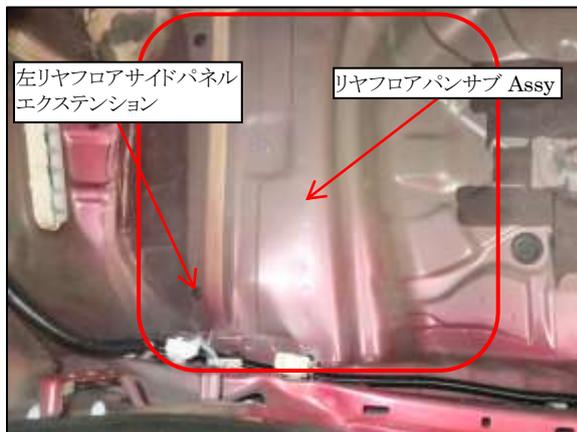
① リヤフロアパンサブ Assy、左リヤフロアサイドパネルエクステンションが損傷 (赤丸部) していました。

- ② リヤフロアパンサブ Assy、左リヤフロアサイドパネルエクステンションにクランプを取付け、6時方向に引き作業を行いながら形状修正をしました。

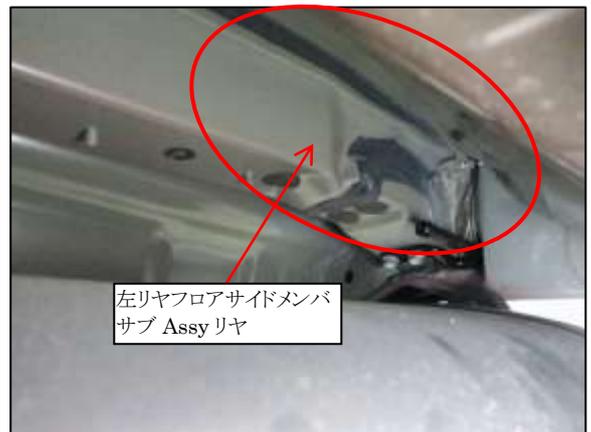
② 左リヤフロアサイドメンバサブ Assy リヤが損傷 (赤丸部) していました。

- ① 左リヤフロアサイドメンバサブ Assy リヤ補給部品より、取付ける部品を切出しました。

- ② 左リヤフロアサイドメンバサブ Assy リヤを仮付けし、計測を行いました。

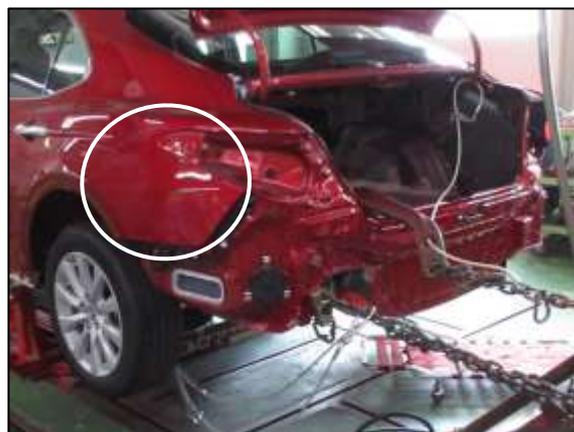
② 全体の引出作業後、左クォータパネルの歪みが概ね解消されました。

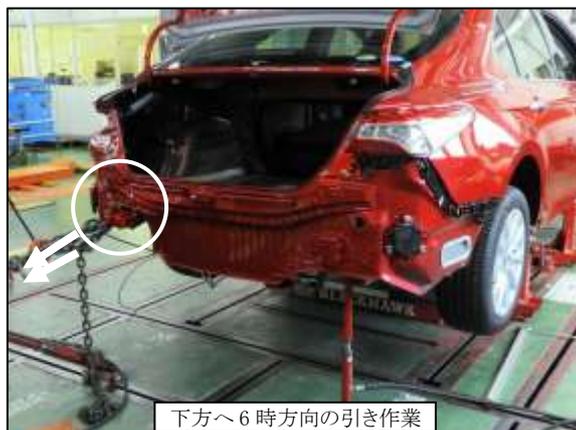
③ 全体の引出作業後に再度計測をした所、左リヤフロアサイドメンバサブ Assy が上方へ上がっていたので右下部にポートパワーを固定して、下方へ6時方向に引き作業を行いました。
