自研センターニュース 平成30年12月15日発行
毎月1回15日発行(通巻519号)

フォルクスワーゲン ポロ (AWCHZ) 前部損傷の復元修理

フォルクスワーゲン ポロ (AWCHZ) 後部損傷の復元修理

サンドイッチパネル カラーアルミ板の補修事例

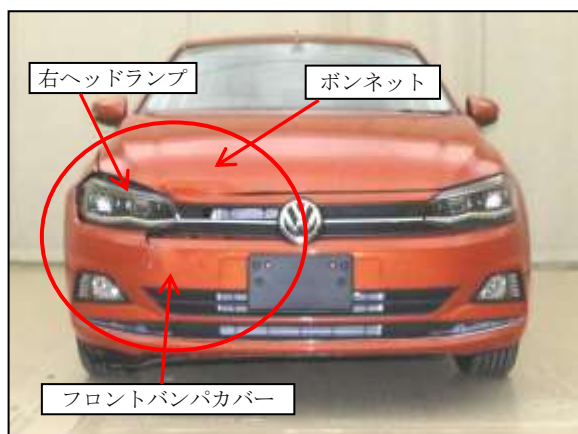
①12 時方向からの入力により、フロントバンパカバー、右ヘッドランプ、ボンネットが損傷しています。

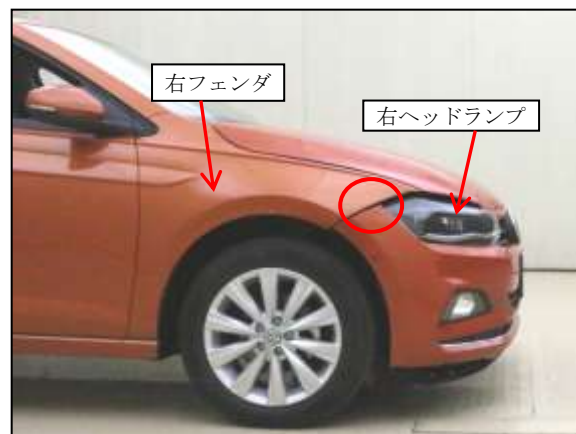
②右フェンダ前部が、右ヘッドランプの押込みにより損傷しています。

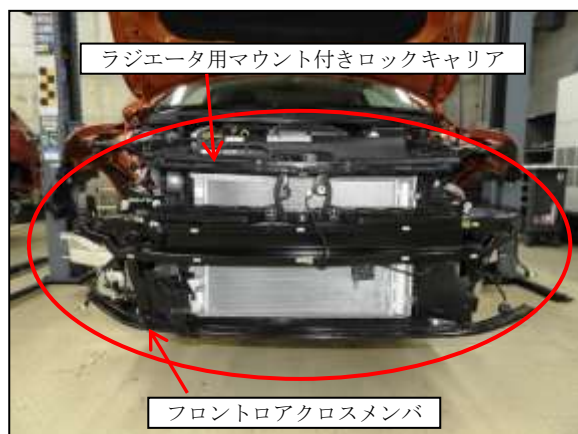
①ラジエータ用マウント付きロックキャリア、フロントロアクロスメンバが損傷しています。

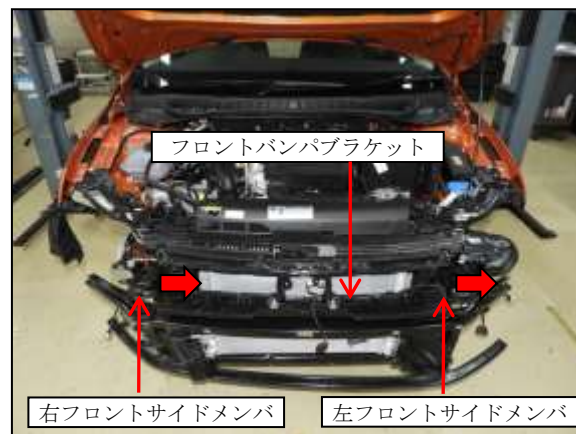
②左右フロントサイドメンバは、フロントバンパブラケットの押込みにより左方向に移動しています。

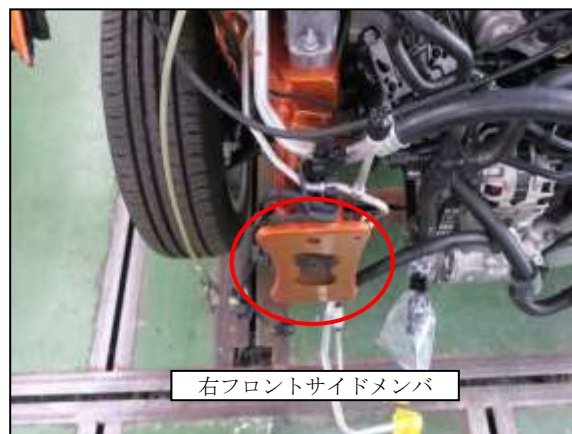
①フロントバンパブラケットを取外したところ、右フロントサイドメンバ先端部に損傷が残っていました。

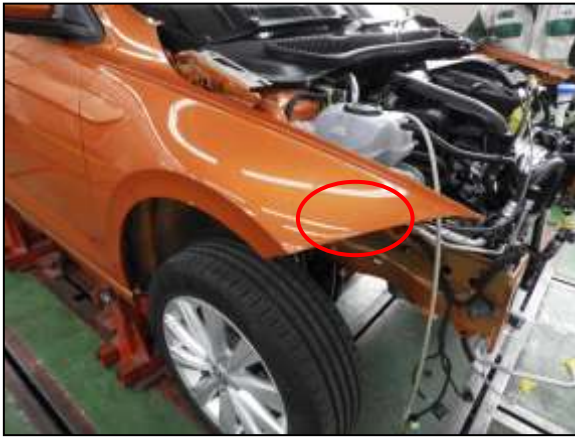
①右ヘッドランプの押込みにより損傷した右フェンダ先端部。

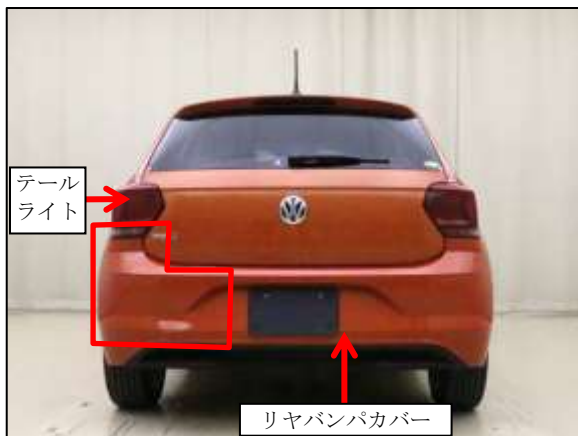
① 6時方向からの入力によりリヤバンパカバー、テールライト（赤枠部）が損傷していました。

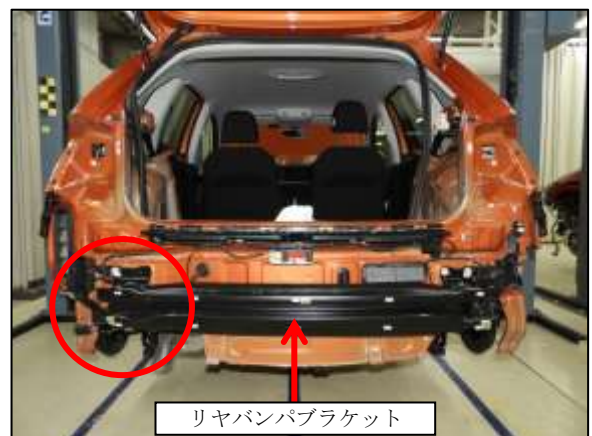
② リヤバンパブラケット（赤丸部）が損傷していました。

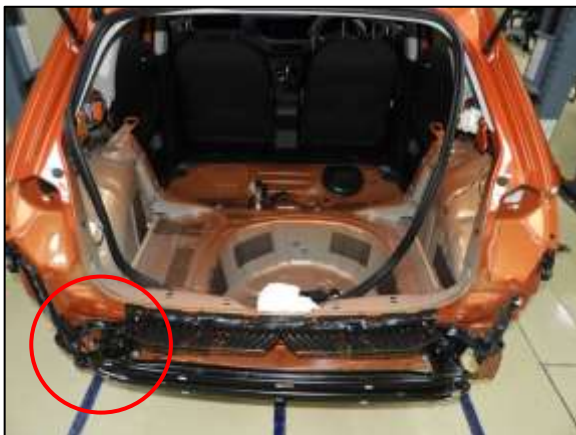
③ リヤバンパブラケットが押し込み変形（赤丸部）していました。

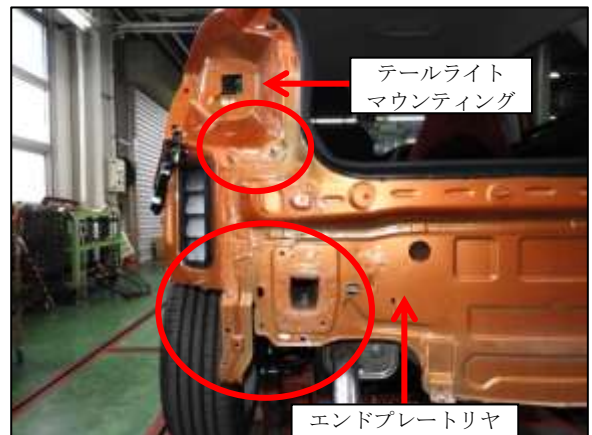
④ 押し込みにより、エンドプレートリヤ、テールライトマウンティング（赤丸部）が損傷していました。

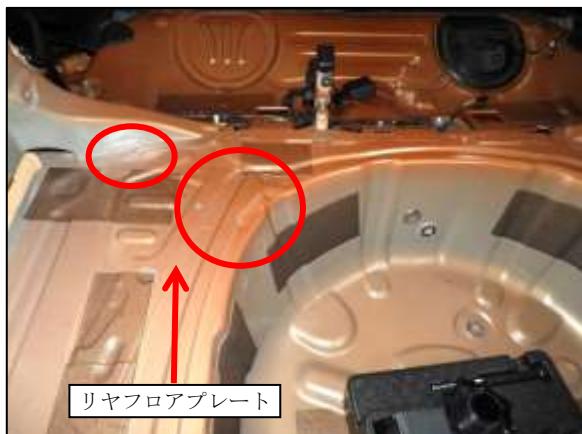
- ① リヤフロアプレート（赤丸部）が損傷していました。

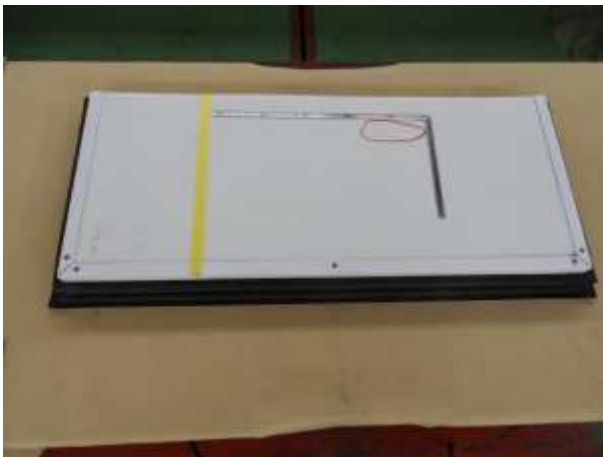
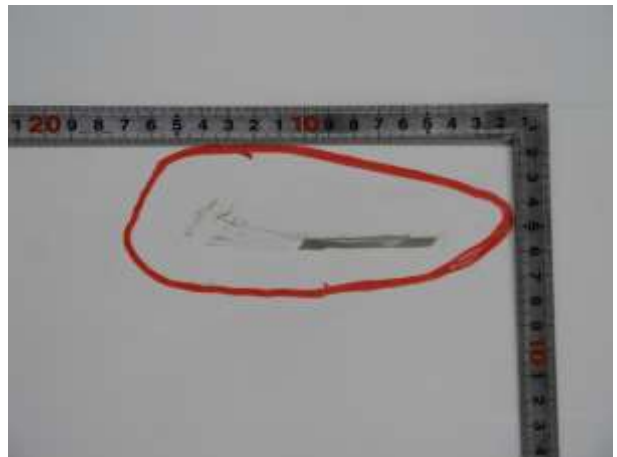
(1) 損傷は、横幅：約16.0cm、縦幅：約6.0cmの楕円形の擦過傷です。
