# JIKEN CENTER News

自研センターニュース

JANUARY 2009

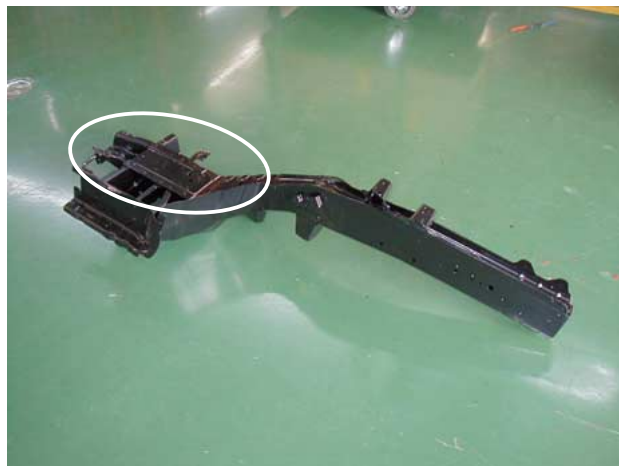
写真2

初代フィット（写真1）のフロントサイドフレームは、そのフレーム本体が大型な一本構造であり、フロントフロア下まで入り込み、直接フロアフレームと接合されています。（写真2〇）

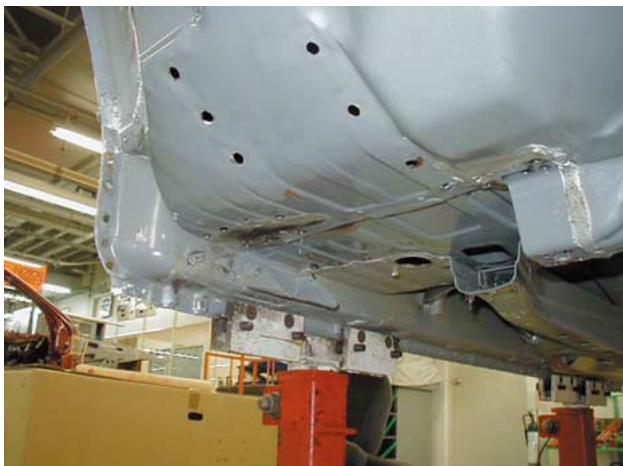
写真3

そのため損傷の程度により取替作業を行う場合は、写真3にあるようにフロントフロア前部にその取付溶接作業が必要となり、それに伴う養生作業も必要となります。

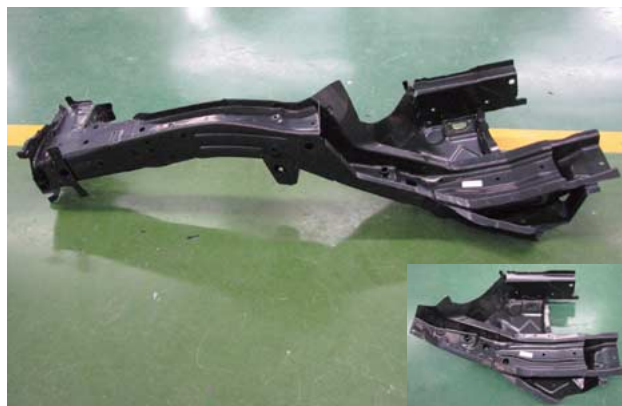
写真6

新型フィット(写真5)のフロントサイドフレームは、大型一体構造で補給されますが、写真6のようにサイドフレームエクステンション部と分割することが可能です。

損傷範囲の大きさにもよりますが、この骨格構造の変化により取替作業時には溶接作業部位が写真6のようにダッシュ部分だけに縮小され、それに伴う養生作業も軽減することが可能となります。

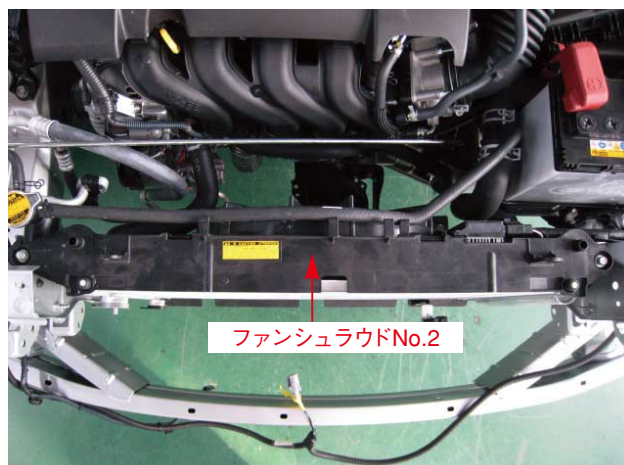
写真6

ファンシュラウドNo.2はラジエータとコンデンサを固定させる役目を持ち、ラジエータアッパタンクとラジエータタンクLWR (以下アッパタンク、ロワタンク) にボルトで固定されています。(写真5、写真6の黄矢印)

このため、事故などで入力があったときは、コンデンサなどの移動により、ファンシュラウドNo.2の損傷や、ファンシュラウドNo.2を介してラジエータのアッパタンクやロワタンクが損傷する恐れがあります。

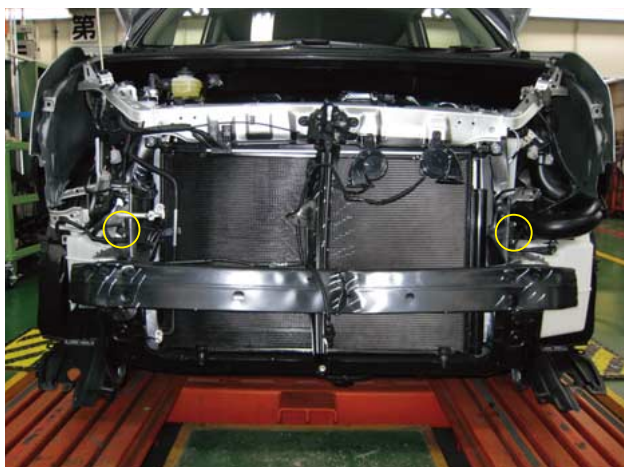
写真2

車両前方からの見たセンサLH,RHの取付位置は黄○部になります。写真は修理作業中の写真です。(写真2)

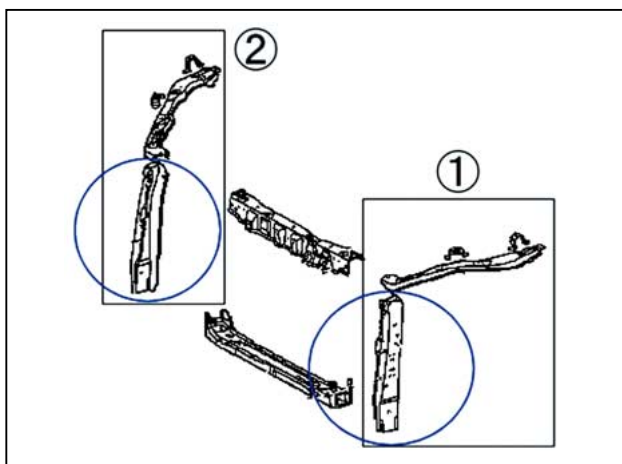
図1

今回この車両は前方中央12時方向からの入力によりセンサ取付部のラジエータサポートLH,RHが損傷しました。(図1の①と②)特に直接センサが取付けられる青○部が損傷していました。(図1青○部)

センサ自体に損傷はありませんでしたが、入力方向などによっては損傷する恐れがあります。

衝突をしてもエアバッグが未展開時のセンサの点検基準を紹介します。以下に該当する場合はセンサを新品に取替える必要があります。

- ・ブラケット部の変形又は塗装のはがれがある場合
  - ・フロントエアバッグセンサおよびコネクタ部のすり傷、ひび割れ、破損がある場合
  - ・連番<sup>(注1)</sup>の損傷またはラベルのはがれがある場合
- 注1. 連番とはセンサ本体に記載されている品番などを表していると思われます。(写真6)

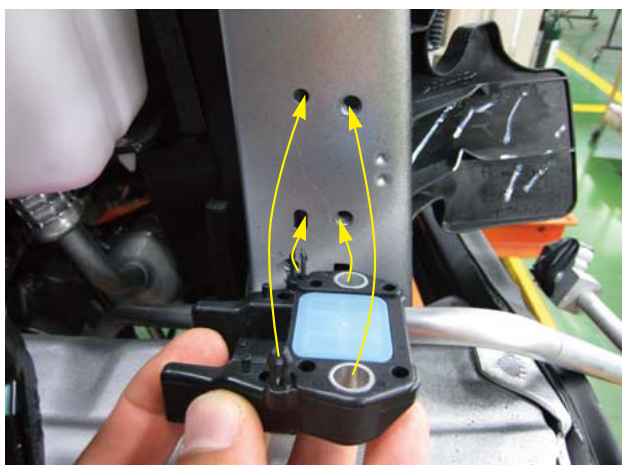
写真5

取外したセンサです。センサには回り止め用ピンがあり、ボルト2本で取付けられる構造になっています。(写真5)

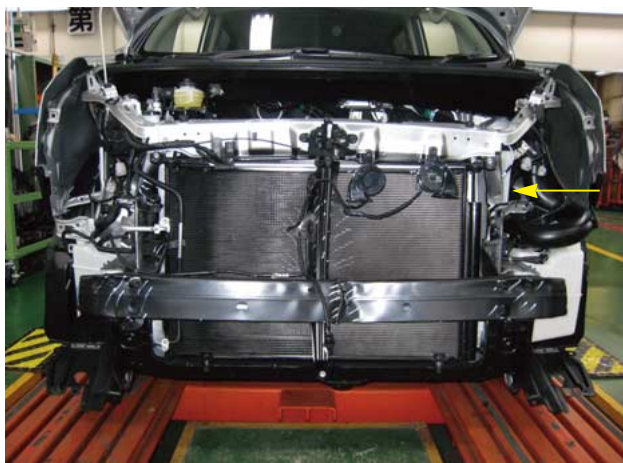
今回、車両前方中央12時方向からの入力により損傷していました。写真は修理作業中の写真です。(写真1)

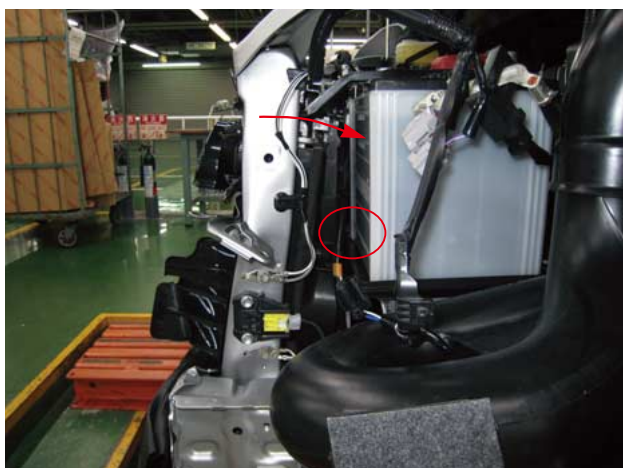
写真1の黄矢印方向から見ると、ラジエータは赤矢印方向へ後退していました。(写真2)

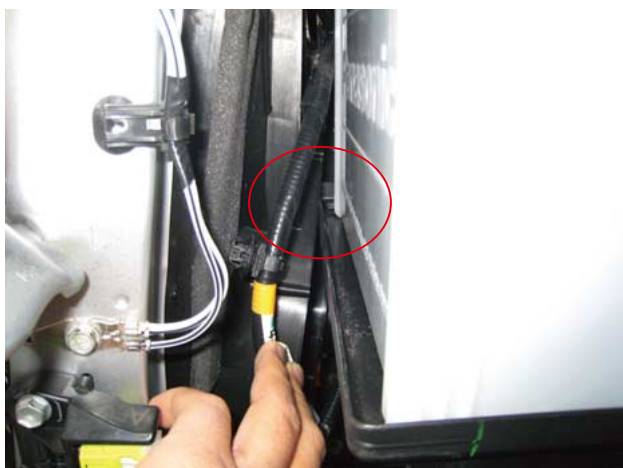
これにより、ラジエータに取付けられているファンシュラウドがバッテリートレイに接触していました。(写真3)

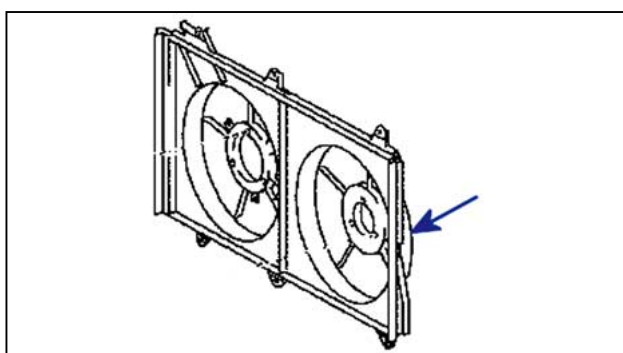
接触していた箇所は青矢印で示す部分になります。(図1)

取外しのときに点検を行いました。ファンシュラウドやバッテリートレイに損傷はありませんでした。入力方向や大きさによってはファンシュラウドやバッテリートレイが損傷する可能性があります。
