# JIKEN CENTER News

平成21年10月15日発行 毎月1回15日発行(通巻409号)

# トヨタ ヴェルファイア リヤボデーパネル取替作業事例の紹介

そこで今回は、市場で起こりうる損傷形態でボデーパネル取替作業を行った、トヨタ ヴェルファイア（ANH20W）の作業事例を紹介します。

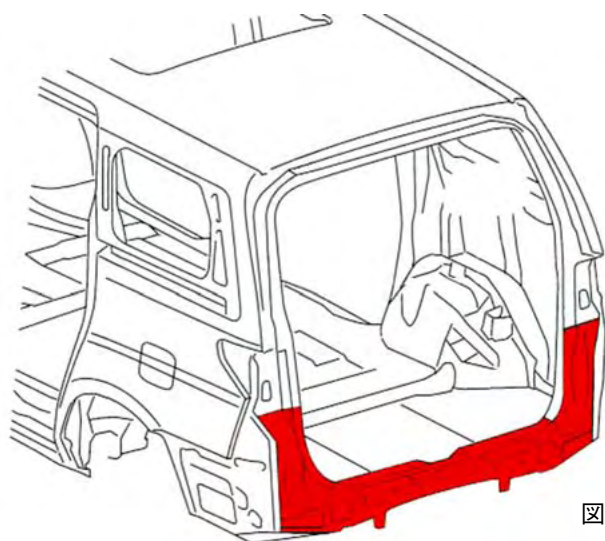
図1

損傷状況から必要と判断した、ボデーパネル取替範囲を赤色で示します。（図1）

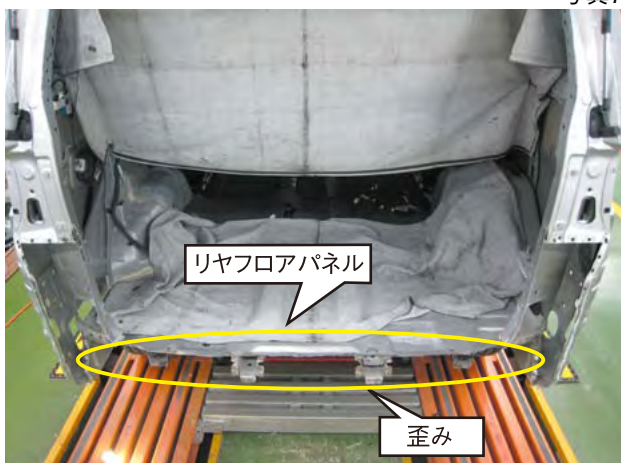
写真8

歪み

粗修正後に残っているリヤフロアパネルの歪みを板金修正します。(写真8)

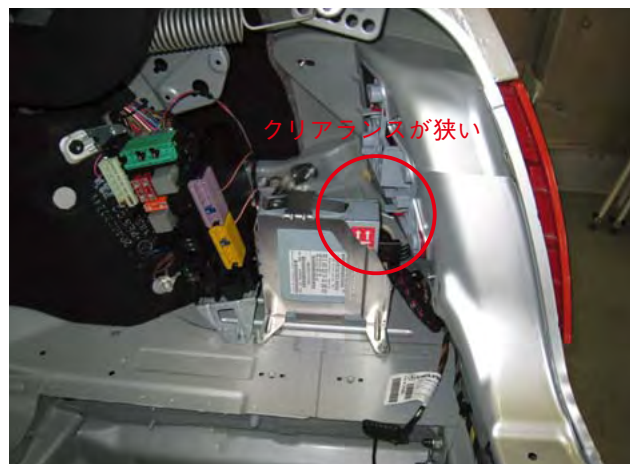
この車両は右リヤフェンダと室内トリムの間にテレビチューナが設置されています。(写真2・3)

テレビチューナはテールランプとのクリアランスが非常に狭く、衝突の影響を受け易い位置に設置されています。

そのため、右後部付近が損傷した車両の見積りでは注意が必要です。

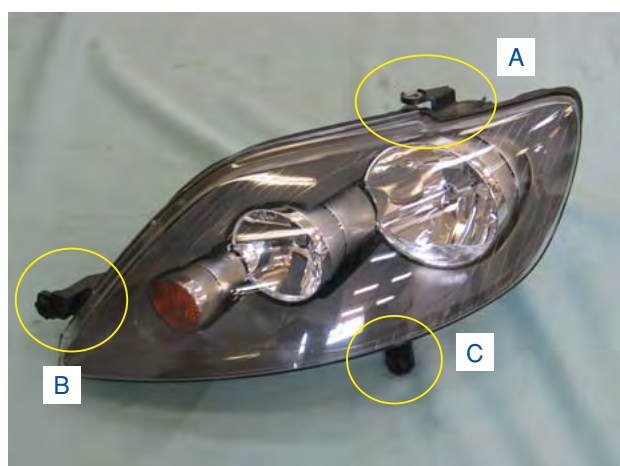
写真1

ブラケットは写真1のA、B、Cの3箇所すべてに  
設定されています。(写真1)
