# JIKEN CENTER News

平成22年5月15日発行 毎月1回15日発行(通巻416号)

# ホンダ インサイト(ZE2) ウォーターポンプの損傷事例

今回は、2009年2月に販売された、ホンダ インサイト(ZE2)の車両前部の損傷事例について紹介します。

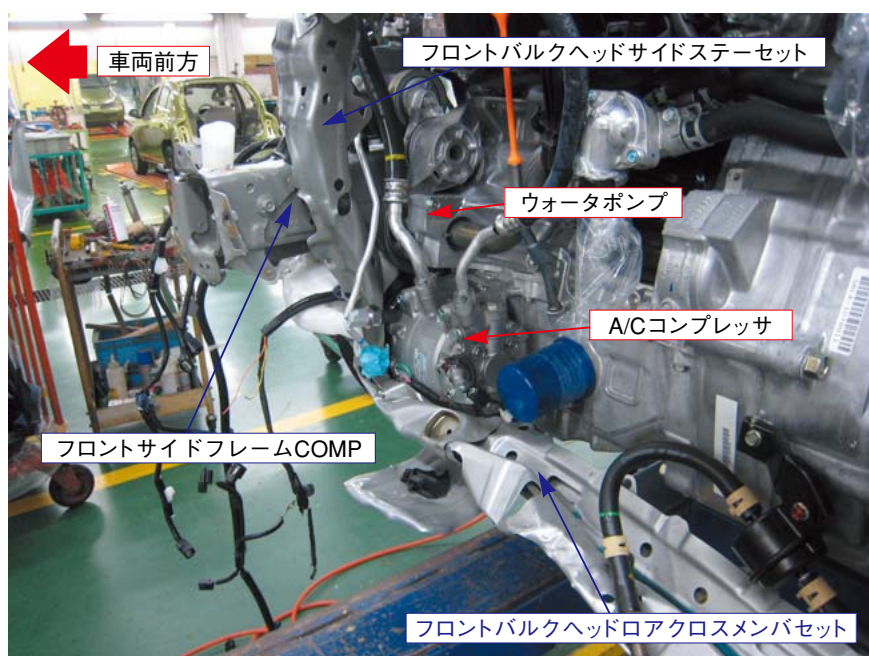
写真3

写真3は、A/Cコンプレッサとボデー骨格部が接触している状態です。

写真撮影の都合上、フロントパネルグループ、ラジエータ、クーラコンデンサは取外し状態ですが、入庫時の車両状態で、A/Cコンプレッサのプーリ部がボデー骨格部と接触しているのは確認できました。

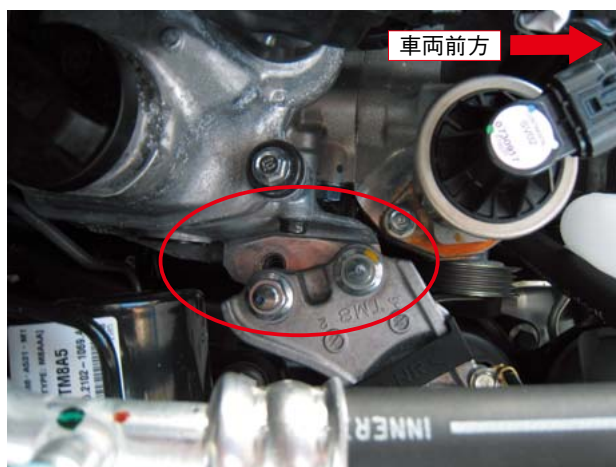
写真4

写真4の赤○部は、タイミングチェーンカバーの破損状況です。(写真は上方から撮影)  
 タイミングチェーンカバーの後側に位置するスタッドボルト部分で破断しているのが確認できます。

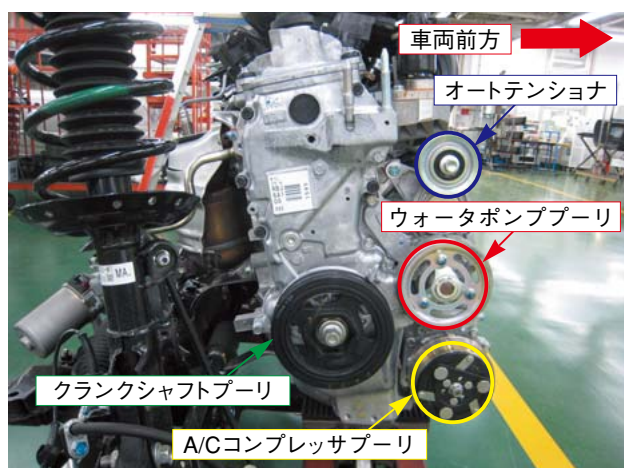
写真5

- ・オートテンショナのプーリ部(写真5青○部)がエンジンマウントと接触したことにより、オートテンショナ本体及び、プーリ部にガタが発生していました。
- ・コンプレッサのハブ部、プーリ部(写真5黄○部)が、フロントバルクヘッドサイドステーセット(写真6の黄○部)と接触したことにより、コンプレッサのハブ部、プーリ部に振れが発生していました。
- ・ウォーターポンプのプーリ部(写真5赤○部)が、フロントサイドフレーム(写真6の赤○部)と接触したことにより、プーリ部に振れが発生していました。(写真6は、粗出し後の状態です)

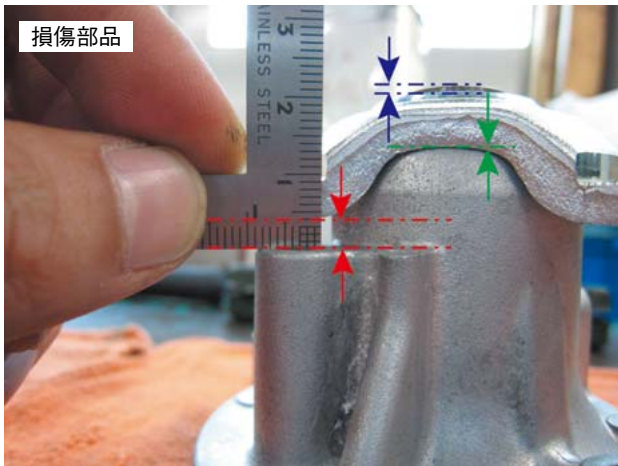
写真9

上記の表から、損傷部品、新品部品を比べると、赤矢印部間、緑矢印部間共に約3mmの差があり、青矢印部には差がないことが確認できました。(写真9、写真10) (青矢印間はシャフトの突出し量です)

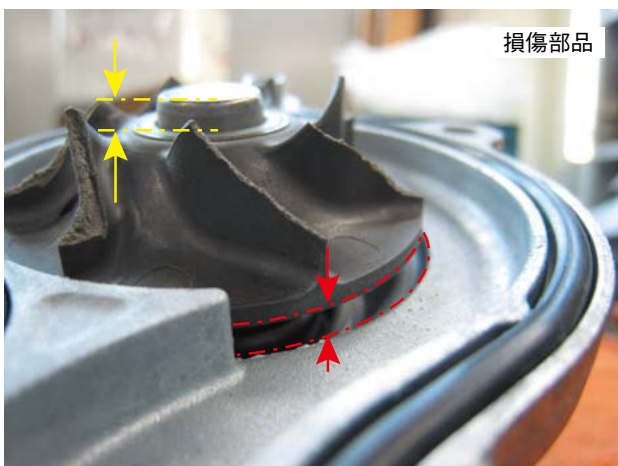
写真11

上記の表の通り、損傷部品と新品部品を比べると、赤矢印部間に約3mmの差があり、黄矢印部には差がないことが確認できました。また、インペラの損傷状態も写真で確認できると思います。(写真11、写真12) (黄矢印間はシャフトの突出し量です)

計測1、計測2より、新品部品と損傷部品を比較した結果、プーリ取付部とインペラ部は、シャフトを通して同軸上に取付けられているため、プーリ取付部が約3mm押込まれ、インペラ部がシリンダブロック側に約3mm突出していることが確認できました。

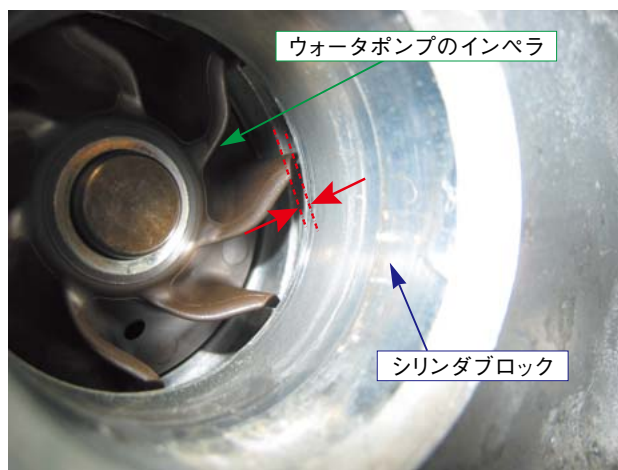
写真13

写真13のシリンダブロックとインペラ部（新品部品）のクリアランス（赤矢印部間）を計測したところ、約1mmでした。

計測1、計測2及び計測3から、インペラ部が約3mm突出したことで、シリンダブロックの約1mmのクリアランスを超過してシリンダブロックとインペラ部が直接接触したことが確認できました。

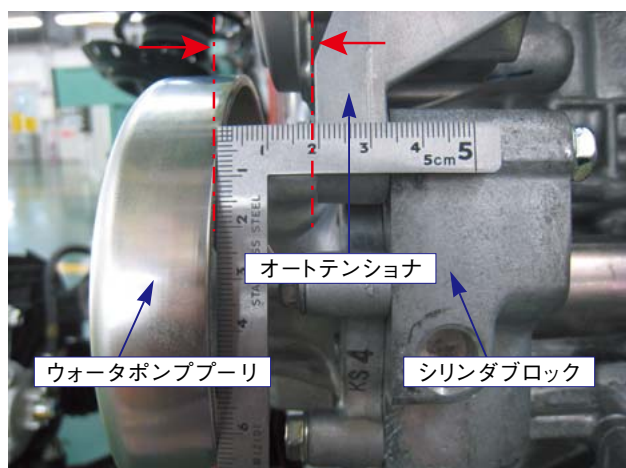
写真14

写真14の赤矢印部間の距離（ウォータポンプからオートテンショナの取付部）を計測した結果、約19mmでした。計測1、計測2及び計測3を元に考えると、赤矢印部間が約18mmまで押込まれた場合、ウォータポンプのインペラとシリンダブロックが接触している可能性が考えられます。

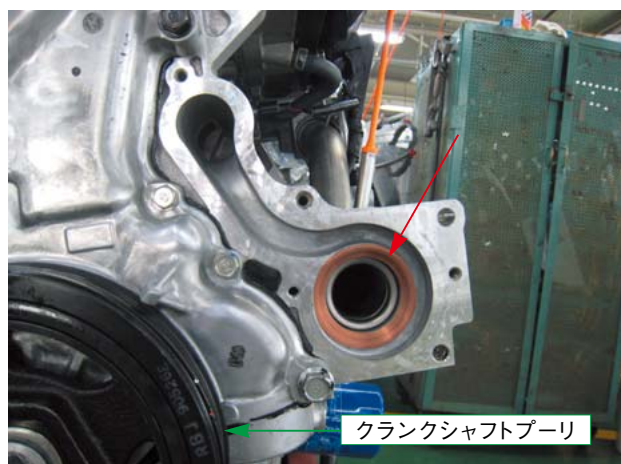
写真16

ウォータポンプが取付けられているシリンダブロックを点検したところ、シリンダブロック側にも、ウォータポンプのインペラとの接触痕がありました。

接触痕は、写真16の赤矢印の先にある赤で色付けした部分にありました。損傷状態は、目で良く見れば確認できましたが、写真には写らない程度の（軽微な）損傷でした。

修理方法としては、修理書に記載されていないため、「シリンダブロック取替」という判断もありますが、今回は、損傷が非常に軽微であったため、1000～2000番のサンドペーパーで表面の段差と汚れを落とし、シリンダブロックは再使用しました。

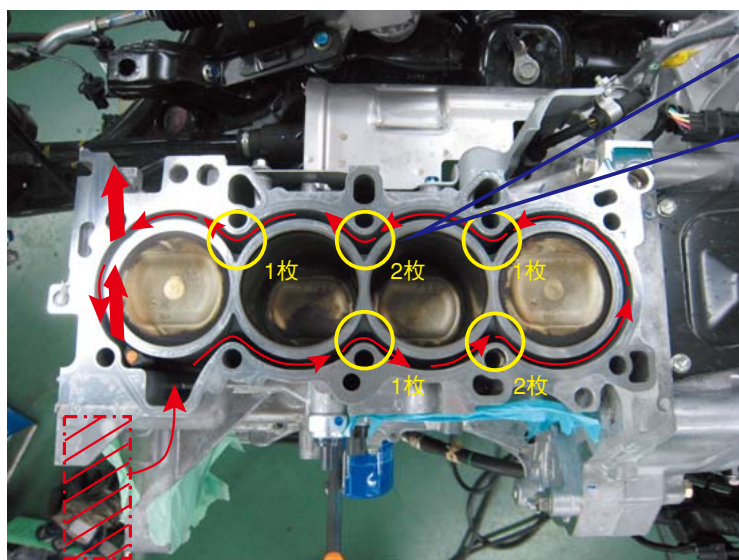
写真17

破損したウォーターポンプのインペラは、エンジンルーム内のLLCライン（ラジエータ、ラジエータホース、サーモスタット等）を取外して探しましたが見つからず、エンジン本体を分解したところ、シリンダブロックのウォータージャケット部分に全て（7枚）のインペラがありました。

写真17、写真18はシリンダブロックです。黄○部には破損したインペラがありました。赤斜線四角部にはウォーターポンプが取付けられ、赤矢印はLLCの循環回路です。

※ウォーターポンプの紛失したインペラを回収せずにそのままにしておくと、インペラがサーモスタット等に詰まり、オーバーヒートやオーバークール等の重大な事故に繋がる可能性が考えられるため、インペラを全て回収する必要があります。
