# JIKEN CENTER News

平成23年1月15日発行 毎月1回15日発行(通巻424号)

| リヤフロアサイドメンバ半裁取替 | |

# トヨタ・ウィッシュ (ZGE20W) リヤフロアサイドメンバ半裁取替

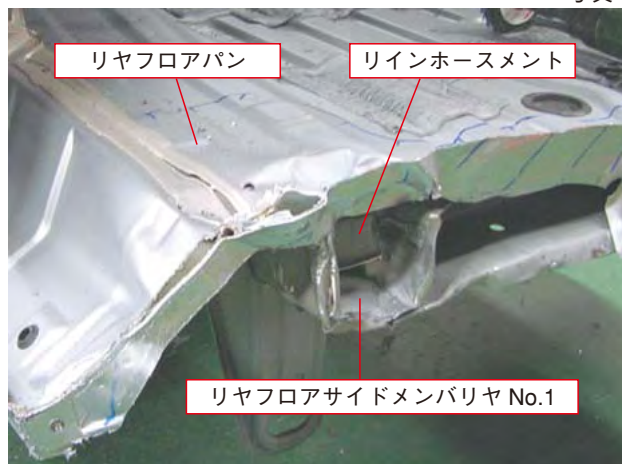
写真5

ラインホースメントとリヤフロアサイドメンバNo.1は、オリジナルに近い寸法まで引き出されました。(写真5)
