# JIKEN CENTER News

平成23年9月15日発行 毎月1回15日発行(通巻432号)

日産・マーチ(K13型)

リヤパネルAssy取替作業事例の紹介

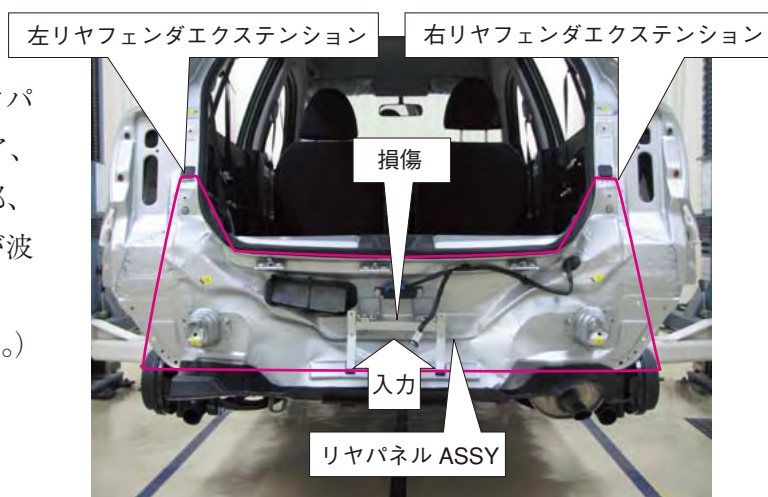
写真1

車両後部に6時方向からの入力により、リヤパネルAssyの中央部が押し込まれ、リヤリヤフロア、左右サイドメンバリアエクステンション後端部、左右リヤフェンダエクステンションまで損傷が波及しています。(写真1)

(※左右リヤフェンダには損傷波及はありません。)

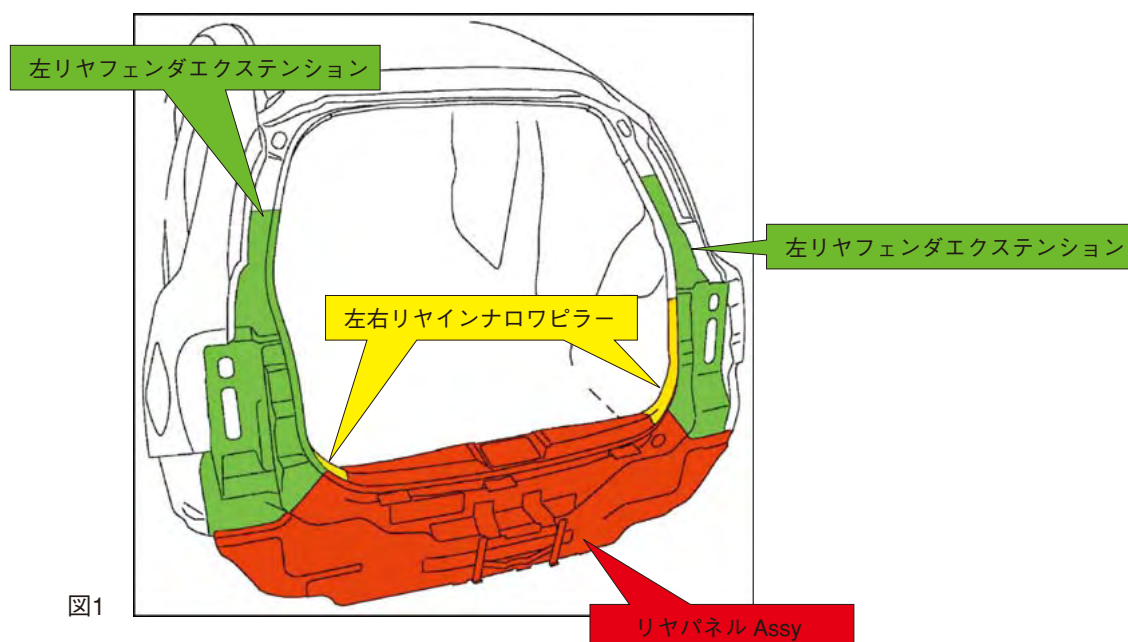
図1

損傷状況から必要と判断した、ボデーパネル取替範囲を赤色と黄色で示します。(図1)

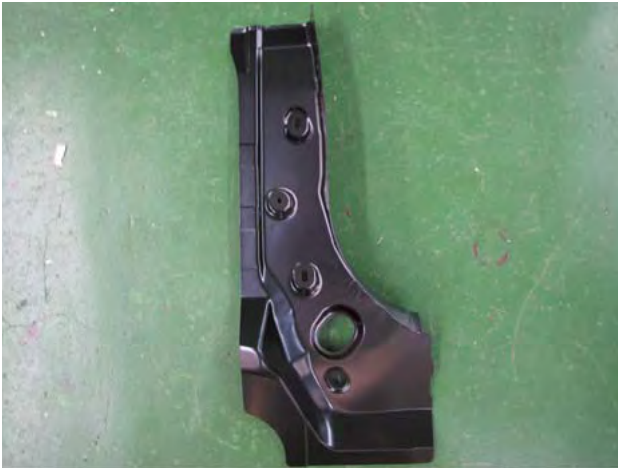
写真2

左右リヤインナロワピラー（写真は左）

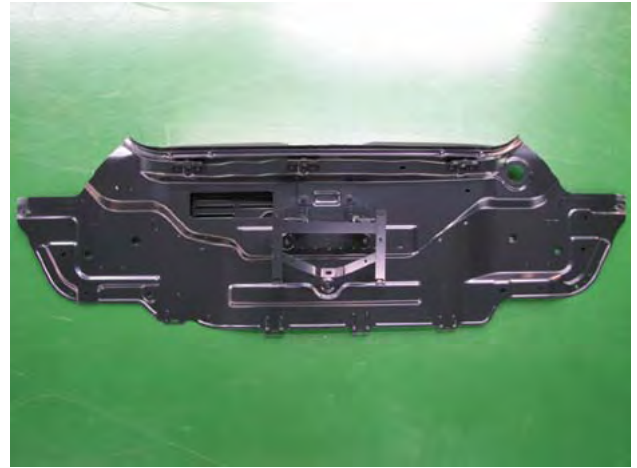
写真3

リヤパネルAssy

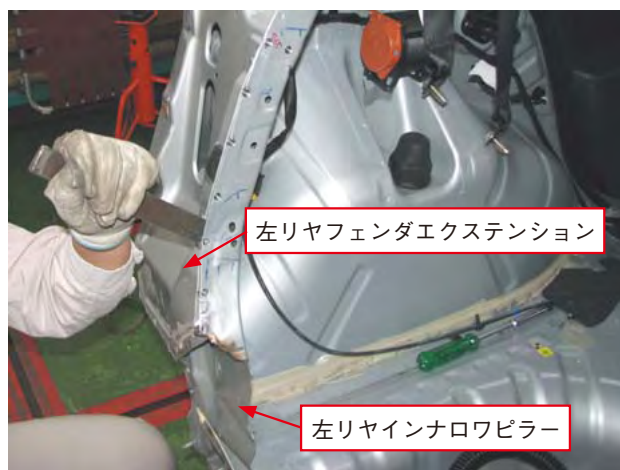
写真10

リヤフェンダエクステンションとリヤインナロワピラーで閉断面形状を形成しており(図2)、リヤフェンダエクステンションの局部的な変形を修正できないため、スポット溶接部をドリルで切削して左右リヤインナロワピラーを取外します。(写真10)

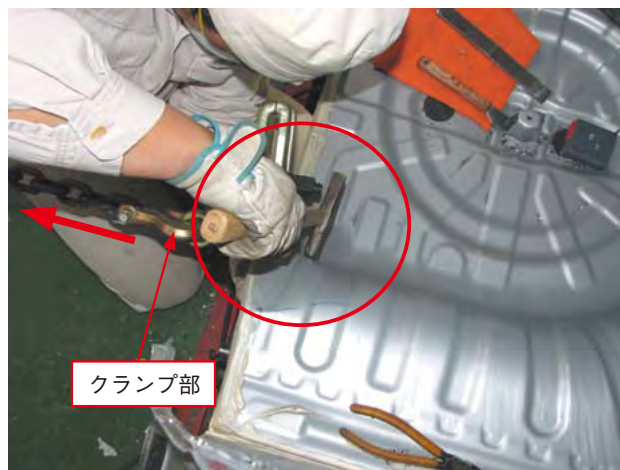
写真13

粗出し作業で、後端部の折れシワが取り除けなかったため、再度プルクランプをセットし引き作業を行いながらハンマとドリーを用いて板金修正します。(写真13)
