# NEWS

自研センターニュース 平成30年7月15日発行  
毎月1回15日発行(通巻514号)

## 日産リーフ (ZE1) 後部損傷の復元修理

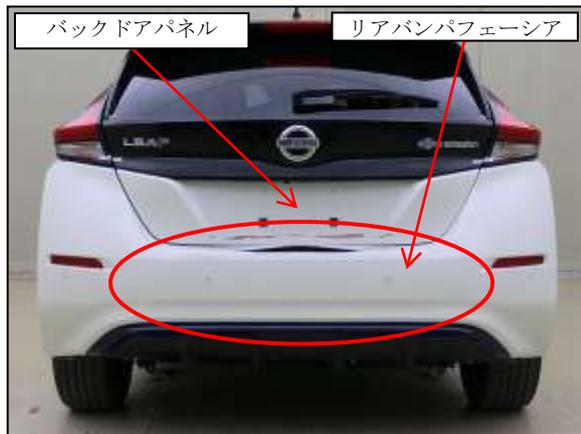
① 6時方向からの入力により、リアバンパフェーシア、バックドアが損傷していました。

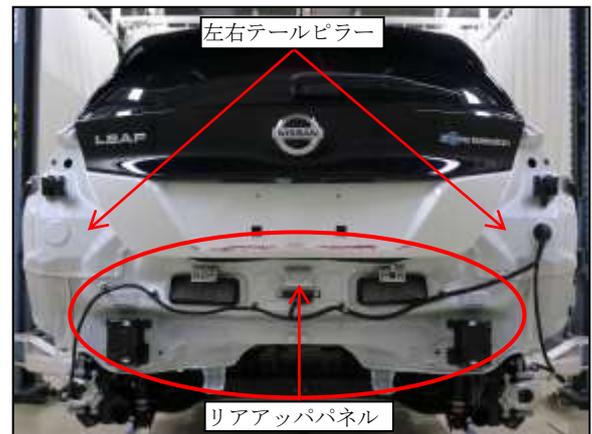
② リアアツパパネル、左右テールピラー（アウト側）が損傷していました。

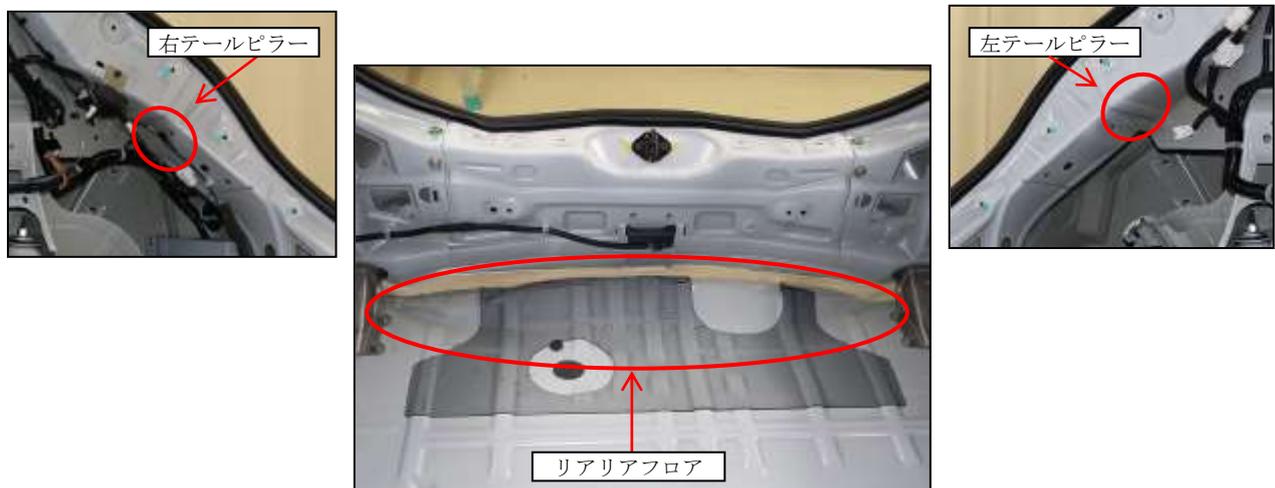
① リアリアフロア、左右テールピラー（インナ側）が損傷していました。

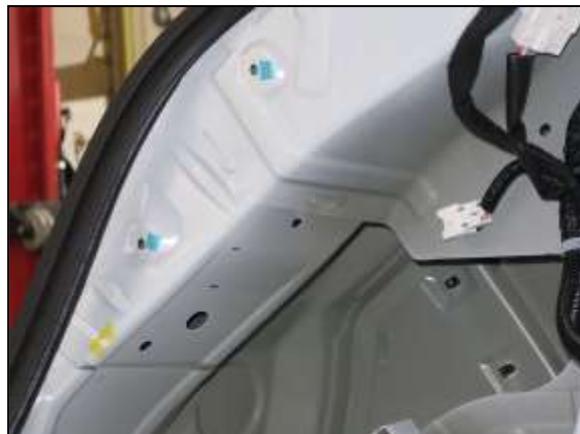
(2) 修正後の左テールピラー（インナ側）の状態  
ハンマリングで損傷前の状態に復元できました。

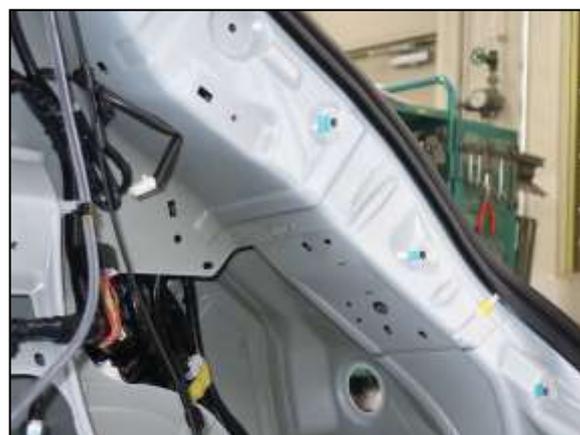
(4) 修正後の右テールピラー（インナ側）の状態  
ハンマリングで損傷前の状態に復元できました。

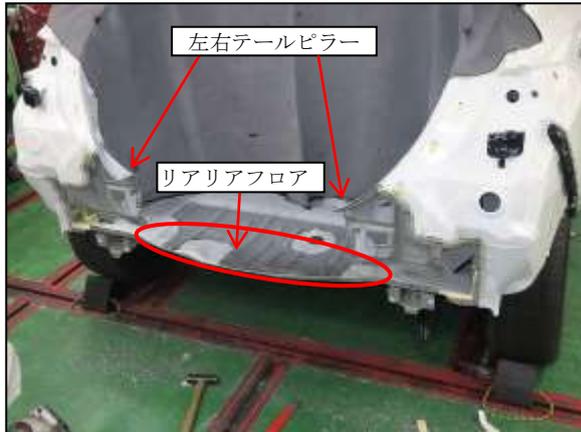
(3) リアアップパネル取外し後の状態  
リアリアフロアには、まだ○部分に損傷があります。

(4) リアリアフロアをハンマリングにて修正しました。

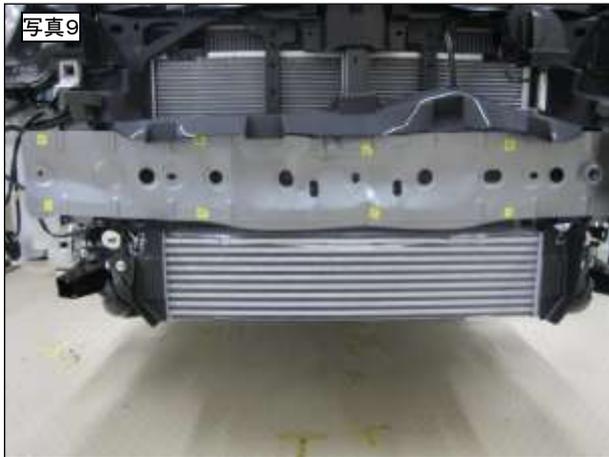
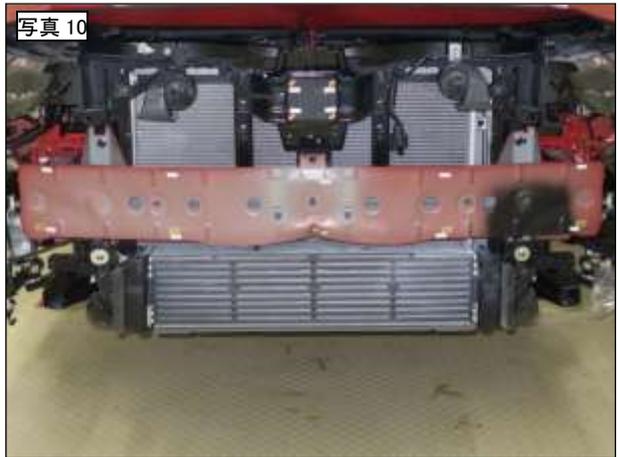
写真 9、10 は、12 時方向から低速での衝突入力を受けた時の損傷比較です。
