# NEWS

自研センターニュース 平成31年3月15日発行  
毎月1回15日発行(通巻522号)

## 日産リーフ (ZE1) 前部損傷の復元修理

## 日産リーフ (ZE1) 後部損傷の復元修理

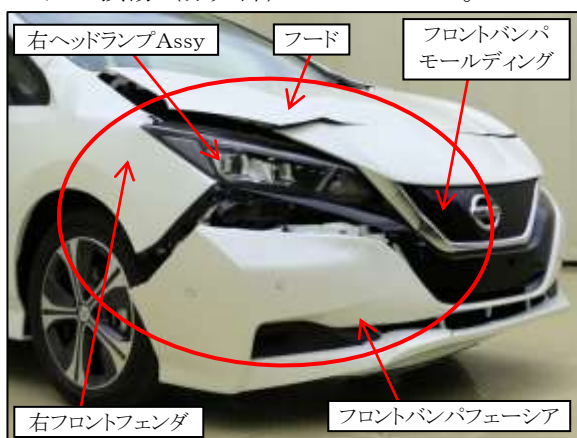
12時方向からの入力により、フロントバンパフェーシア、フロントバンパモールディング、右ヘッドランプ Assy、フード、右フロントフェンダが損傷 (赤丸部) していました。

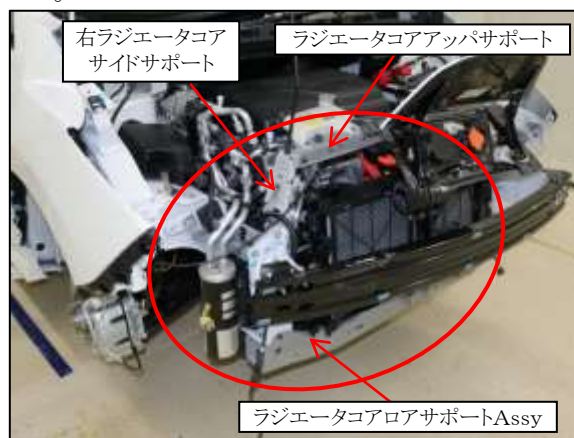
① ラジエータコアアップサポート、右ラジエータコアサイドサポート、ラジエータコアロアサポート Assy が損傷 (赤丸部) していました。

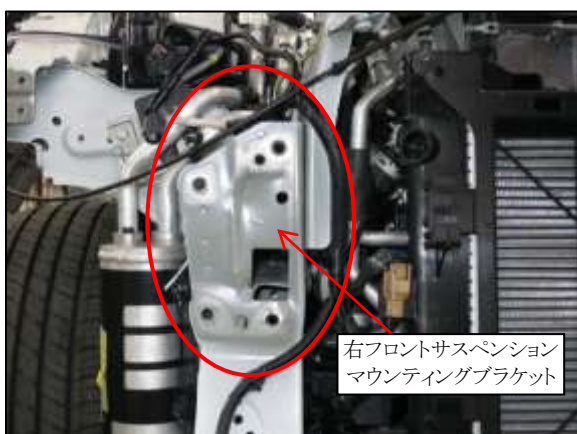
② 右フロントサスペンションマウンティングブラケットが損傷 (赤丸部) していました。

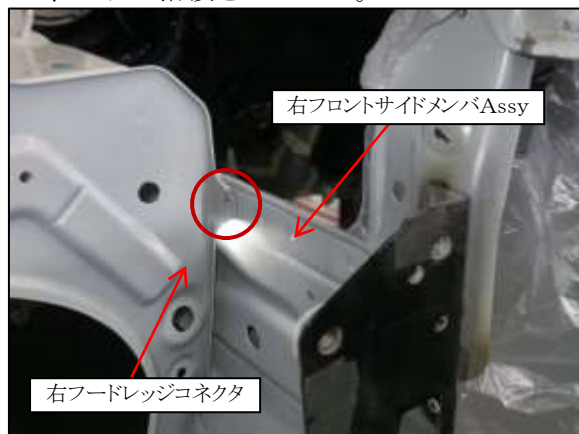
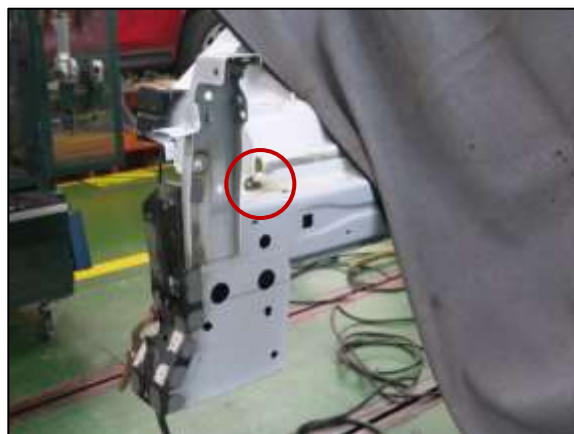
(4) 右フロントサイドメンバ Assy と右フードレッジコネクタ間のスポット溶接に剥がれを確認したため、プラグ溶接をしました。

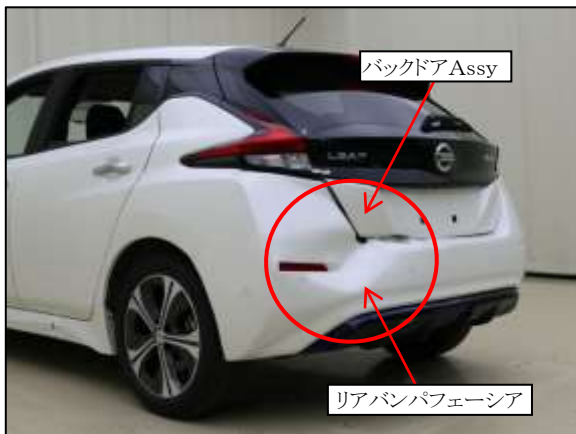
① 6時方向からの入力により、リアバンパフェーシア、バックドア Assy が損傷 (赤丸部) していました。

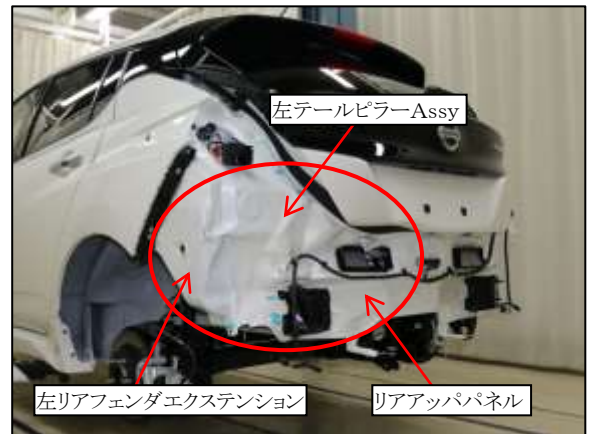
② リアアップパネル、左リアフェンダエクステンション、左テールピラー Assy が損傷 (赤丸部) していました。

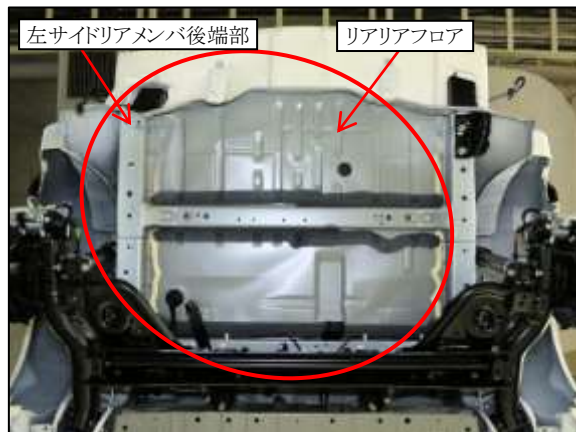
① リアリアフロアの損傷は広範囲 (赤丸部) におよび、左サイドリアメンバ後端部も損傷していました。

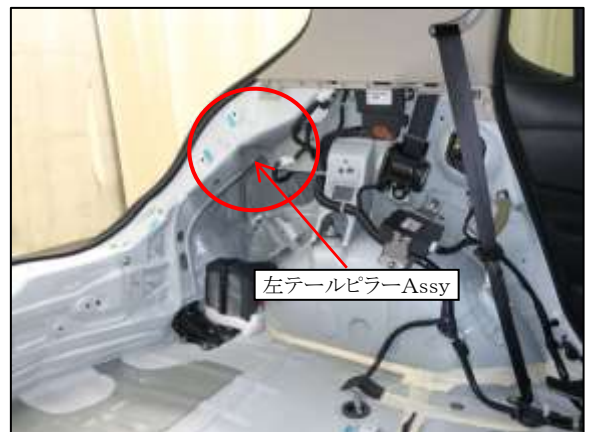
② 左テールピラー Assy が損傷 (赤丸部) していました。

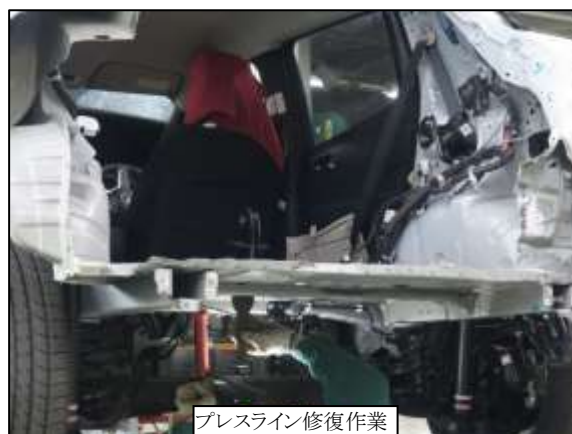
② リアリアフロアは、プレスラインにも損傷が及んでいたため、ラインの修復作業を行いました。
