自研センターニュース 平成31年6月15日発行
毎月1回15日発行(通巻525号)

スバル フォレスターe-BOXER (SKE) 後部損傷の復元修理

ルーフパネル復元修理作業

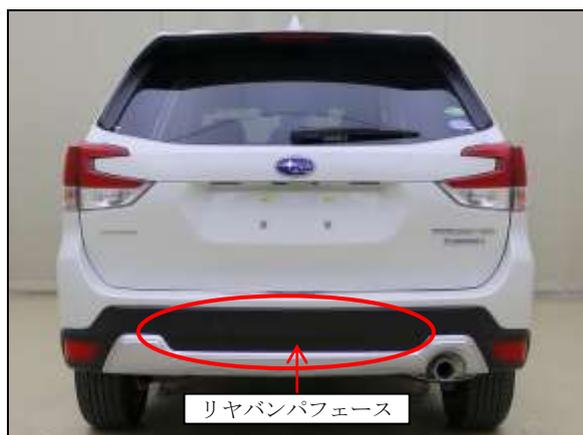
① 6時方向からの入力により、リヤバンパフェースが損傷していました。

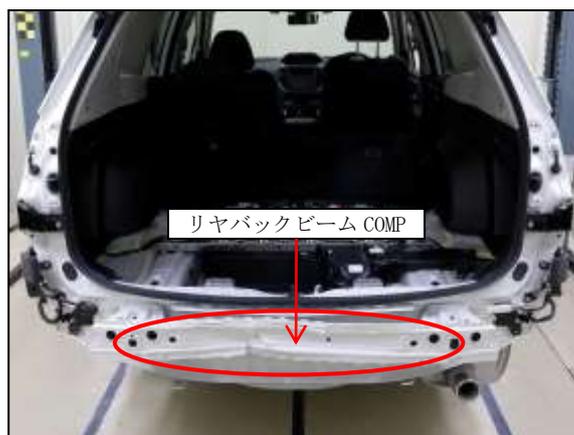
② リヤバックビームCOMPが損傷していました。

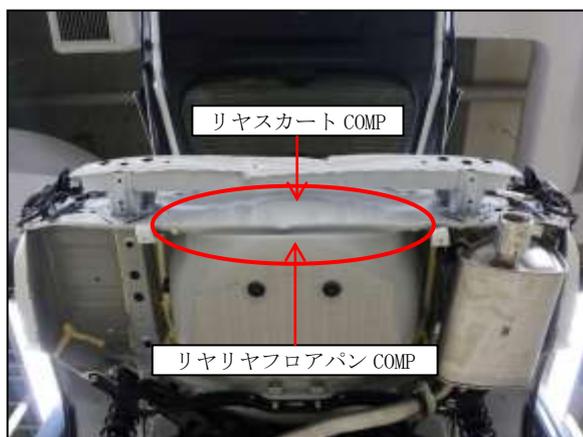
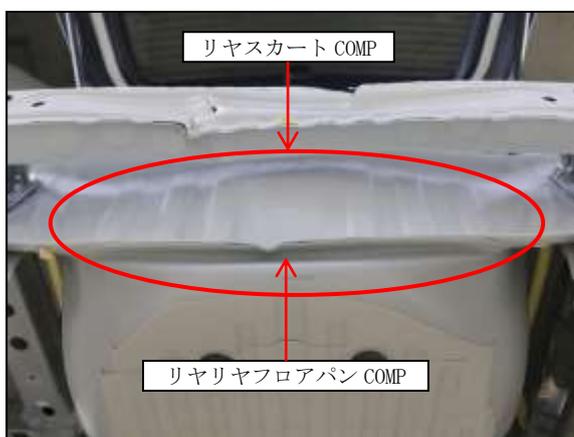
③ リヤスカートCOMP、リヤリヤフロアパンCOMPが損傷していました。

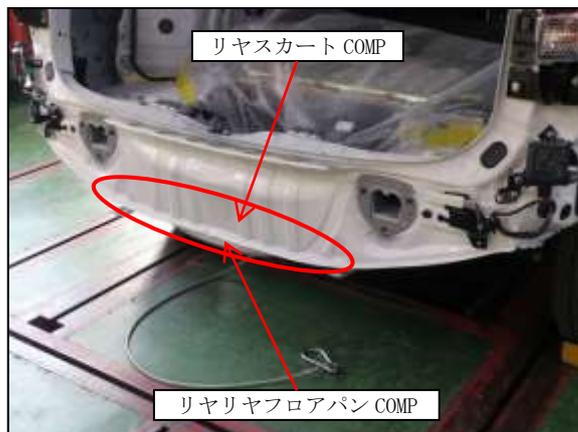
- (2) リヤスカート COMP とリヤリヤフロアパン
COMP の赤で囲った箇所には損傷が残って
います。

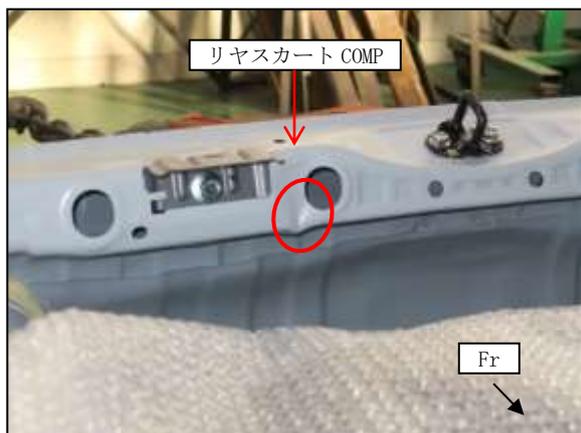
(4) リヤスカート COMP のインナ部分が損傷していました。

(5) ワッシャを溶植してスライディングハンマで修正しました。

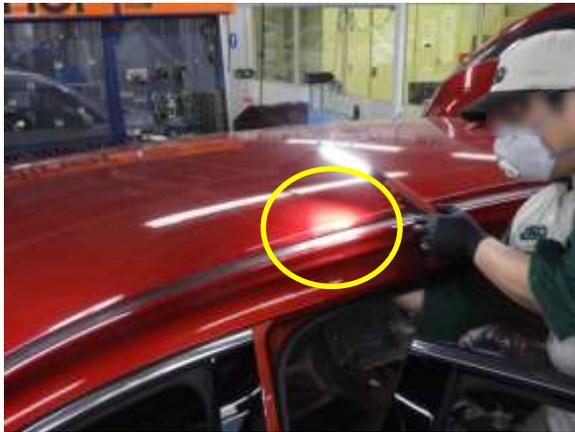
①左センタピラーからの誘発損傷によりルーフパネル左側に歪みが発生しました。

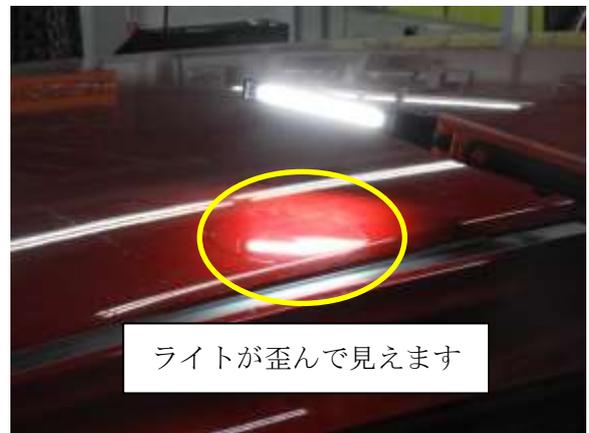
②ライトの光を反射させて歪みを確認します。
