自研センターニュース 令和1年8月15日発行  
毎月1回15日発行(通巻527号)

## 三菱エクリプスクロス (GK1W)

### 前部損傷の復元修理

## 三菱エクリプスクロス (GK1W) 後部損傷の復元修理

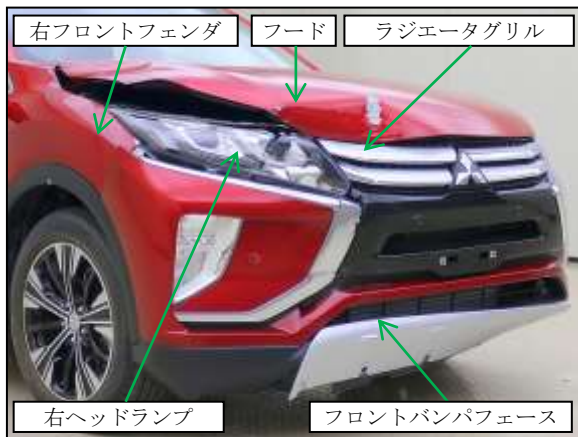
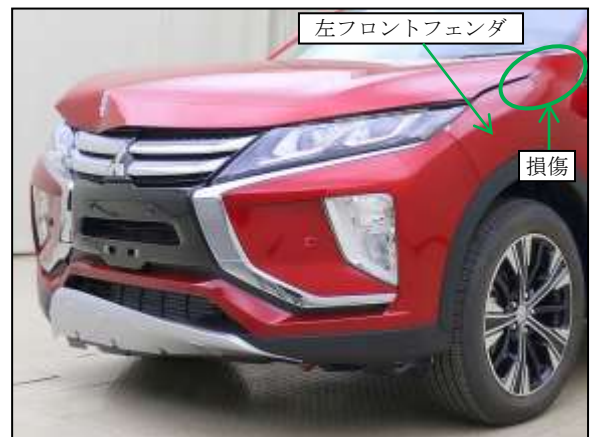
1時方向からの入力により、フロントバンパフェース、ラジエータグリル、右ヘッドランプ、フード、右フロントフェンダ、左フロントフェンダが損傷しています。

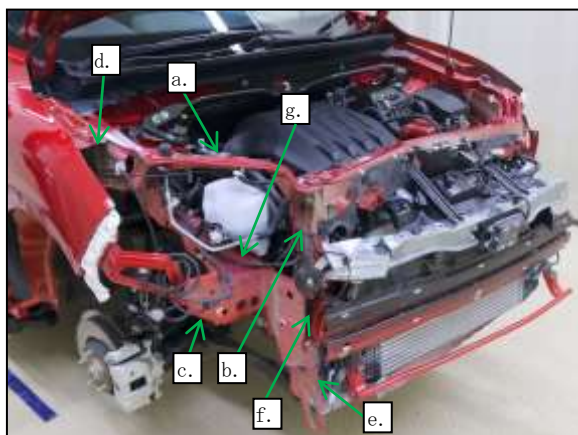
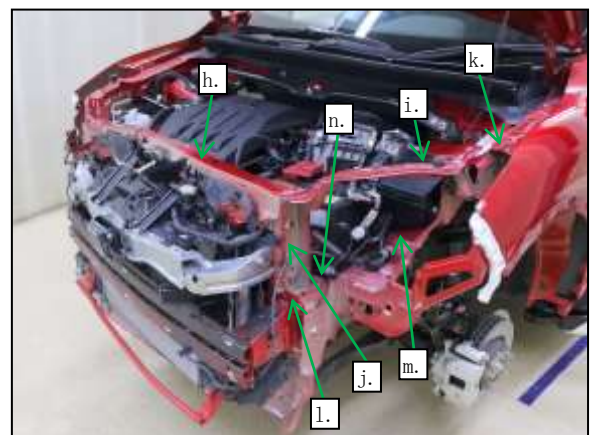
a. 右ヘッドランプサポートアップパネル、b. 右ヘッドランプサポートパネル、c. 右フロントフェンダガセット、d. 右フロントフェンダリヤブラケット、e. 右ヘッドランプサポートローパネル、f. 右フロントサイドメンバプレート、g. 右フロントインナサイドメンバ、h. ヘッドランプサポートアップパネル、i. 左ヘッドランプサポートアップパネル、j. 左ヘッドランプサポートパネル、k. 左フロントフェンダリヤブラケット、l. 左フロントサイドメンバプレート、m. 左フロントインナホイールハウス、n. 左フロントサイドメンバが損傷しています。

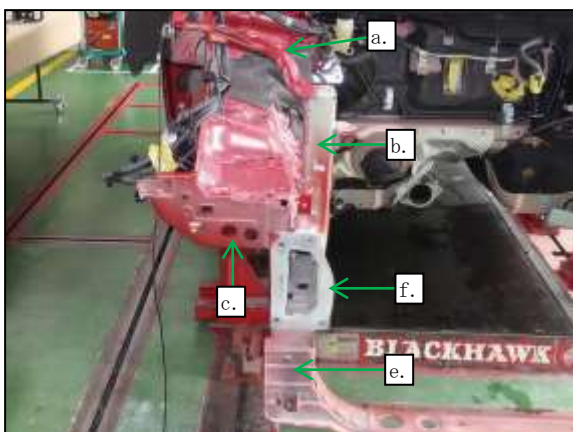
- ③-1 引き作業後の状態

a. 右ヘッドランプサポートアップパネル、b. 右ヘッドランプサポートパネル、c. 右フロントフェンダガセット、e. 右ヘッドランプサポートローパネル、f. 右フロントサイドメンバプレートに損傷が残っています。

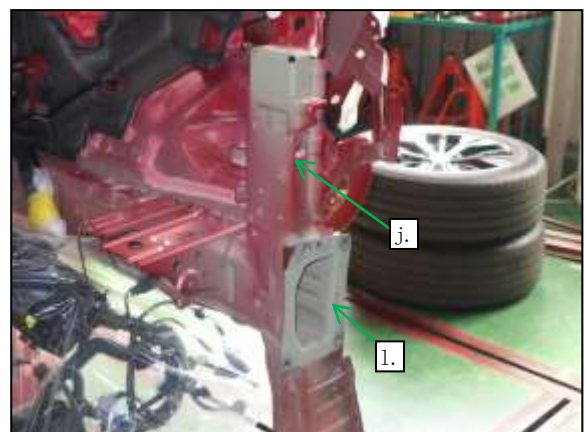
- ③-2 引き作業後の状態

j. 左ヘッドランプサポートパネル、l. 左フロントサイドメンバプレートに損傷が残っています。

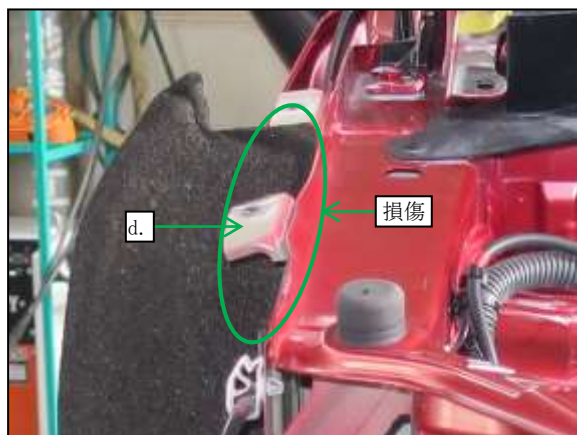
③-3 引き作業後の状態

d. 右フロントフェンダリヤブラケットに損傷が残っています。

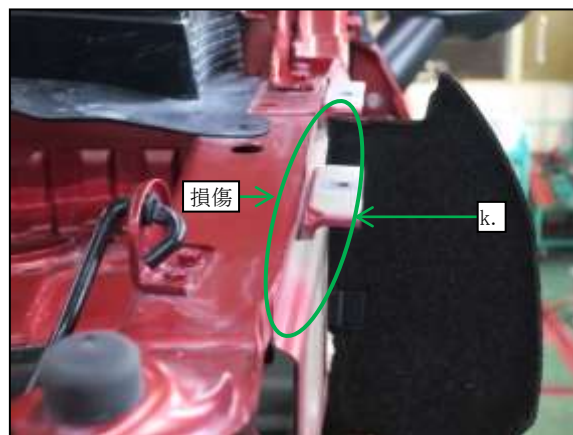
③-4 引き作業後の状態

k. 左フロントフェンダリヤブラケットに損傷が残っています。

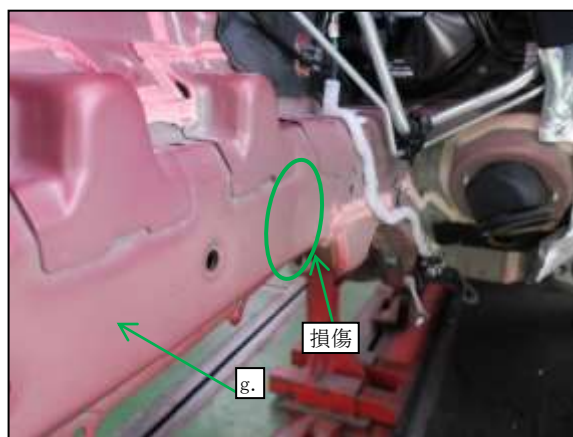
③-5 引き作業後の状態

g. 右フロントインナサイドメンバに損傷が残っています。

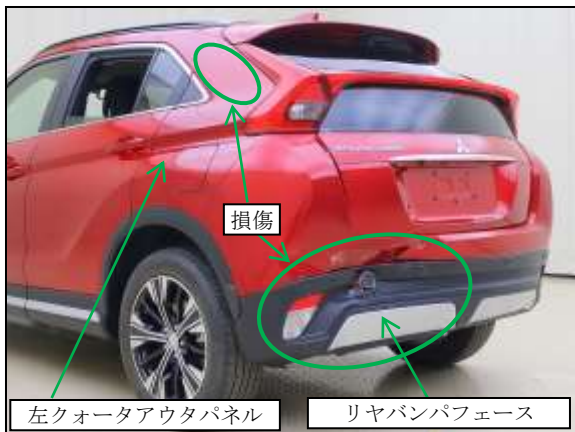
① 7時方向からの入力により、リヤバンパフェース、左クォータアウトパネルが損傷していました。

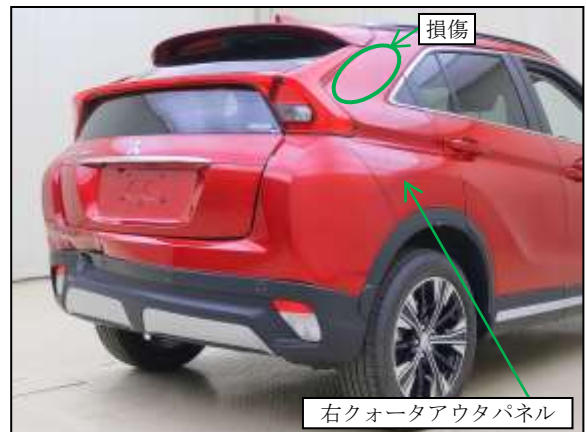
② 右クォータアウトパネルが損傷していました。

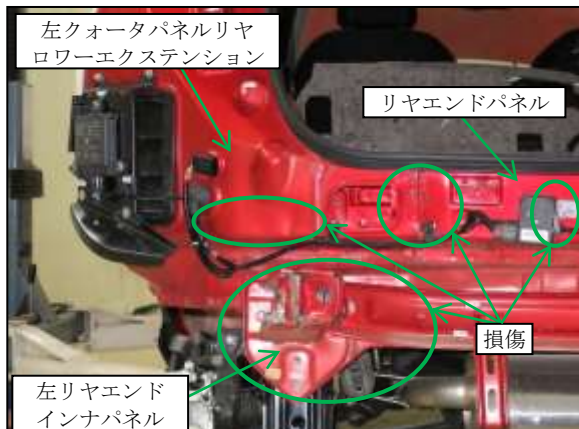
③ 左クォータパネルリヤローエクステンション、左リヤエンドインナパネル、リヤエンドパネルが損傷していました。

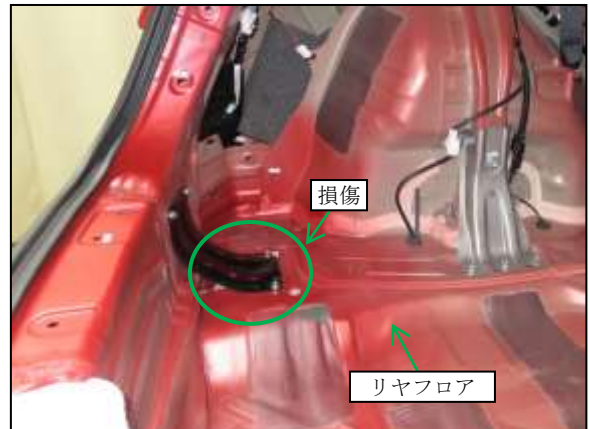
④ リヤフロアが損傷していました。

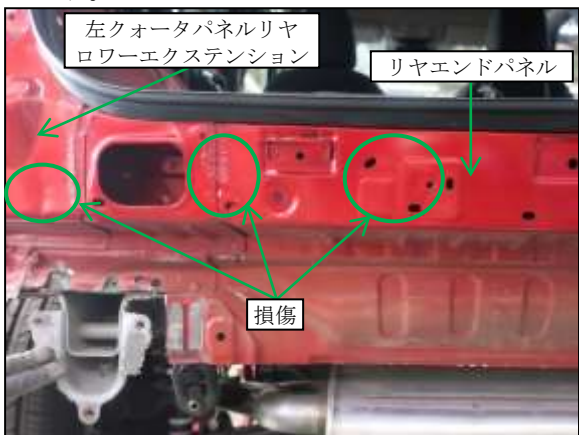
(1) 引き作業後の状態

左クォータパネルリヤローワーエクステンション、リヤエンドパネルに損傷が残っています。
