# JIKEN CENTER News

平成21年10月15日発行 毎月1回15日発行(通巻409号)

# トヨタ ヴェルファイア リヤボデーパネル取替作業事例の紹介

そこで今回は、市場で起こりうる損傷形態でボデーパネル取替作業を行った、トヨタ ヴェルファイア（ANH20W）の作業事例を紹介します。

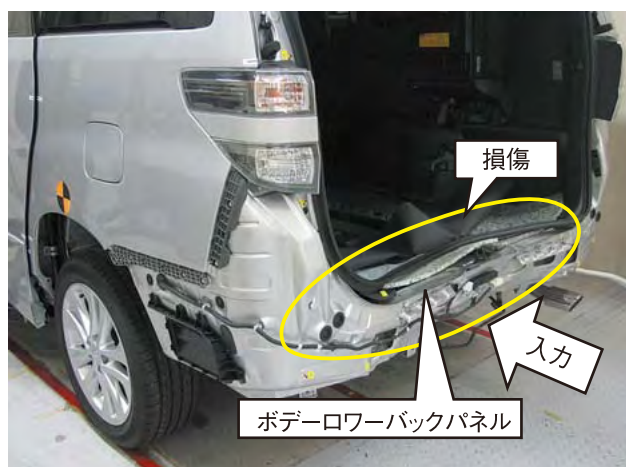
写真1

車両に対して6時方向からの入力により、ボデーローバックパネル中央部を中心に入力部が前方に押し込まれ、リヤフロア後端部まで損傷が波及しています。（写真1）

（左右リヤサイドメンバフフロント、および左右クォータパネルには損傷波及はありません。）

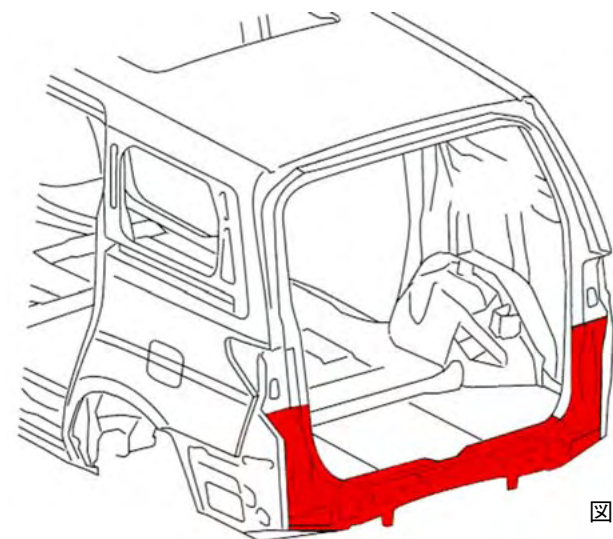
図1

損傷状況から必要と判断した、ボデーパネル取替範囲を赤色で示します。（図1）

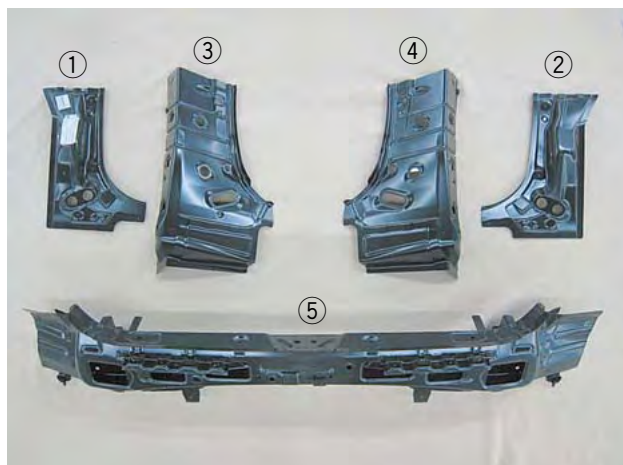
写真2

- ①左バックドアオープニングサイドフレーム
- ②右バックドアオープニングサイドフレーム
- ③左バックドアオープニングリインホースメント  
LWR
- ④右バックドアオープニングリインホースメント  
LWR
- ⑤ボデーローバックパネルSUB-ASSY  
(写真2)

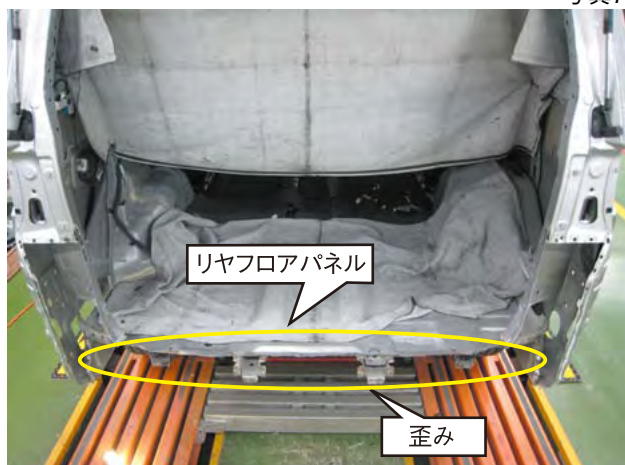
写真8

歪み

粗修正後に残っているリヤフロアパネルの歪みを板金修正します。(写真8)

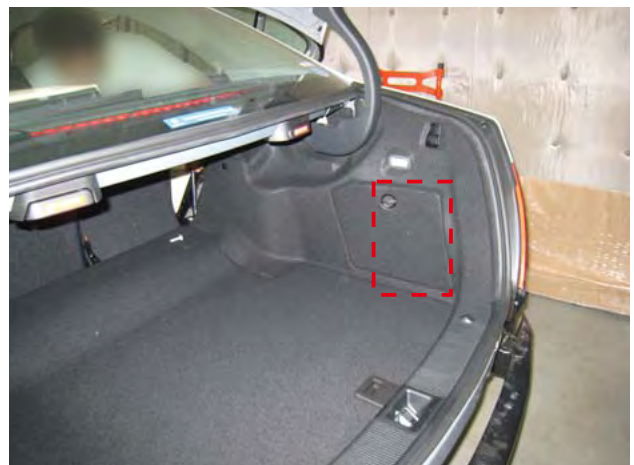
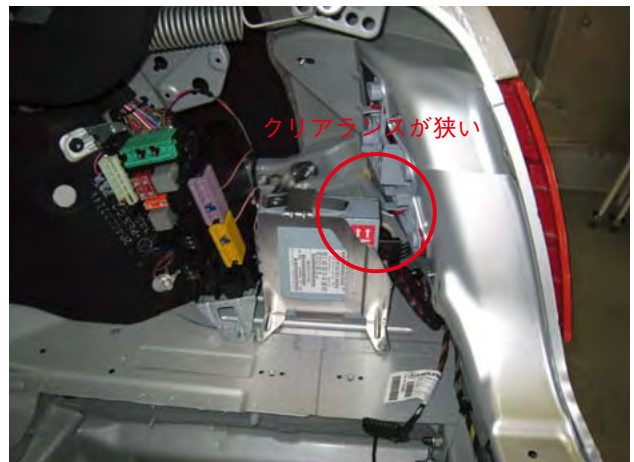
この車両は右リヤフェンダと室内トリムの間にテレビチューナが設置されています。(写真2・3)

テレビチューナはテールランプとのクリアランスが非常に狭く、衝突の影響を受けやすい位置に設置されています。

そのため、右後部付近が損傷した車両の見積りでは注意が必要です。

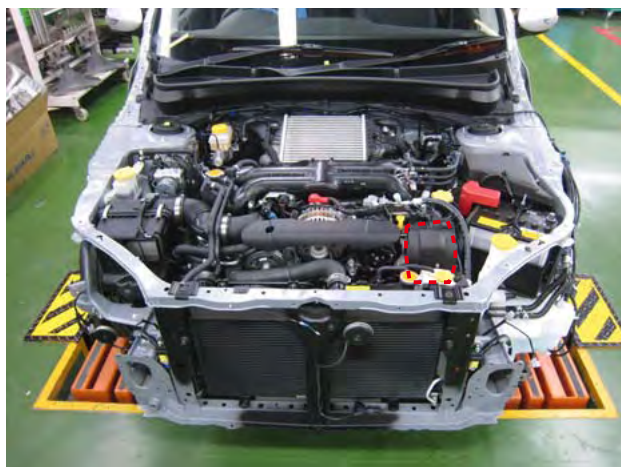
写真2

写真2の赤色で囲った部分が2次エアポンプの取付位置です。

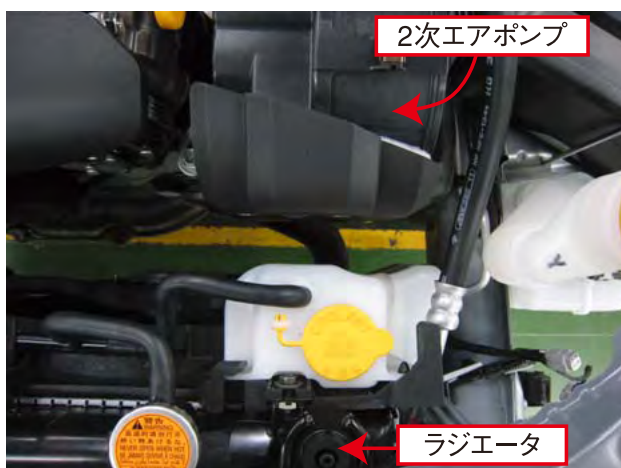
写真3

前方左側からの入力時に、ラジエータが後退し、ラジエータのリザーバタンクと2次エアポンプが接触すると、2次エアポンプが損傷する可能性があります。(写真3)

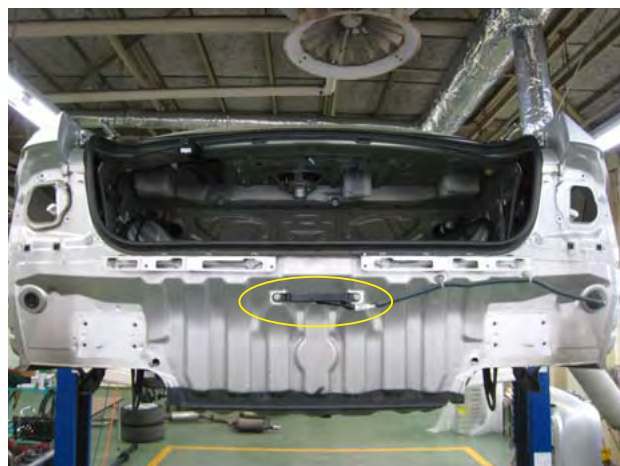
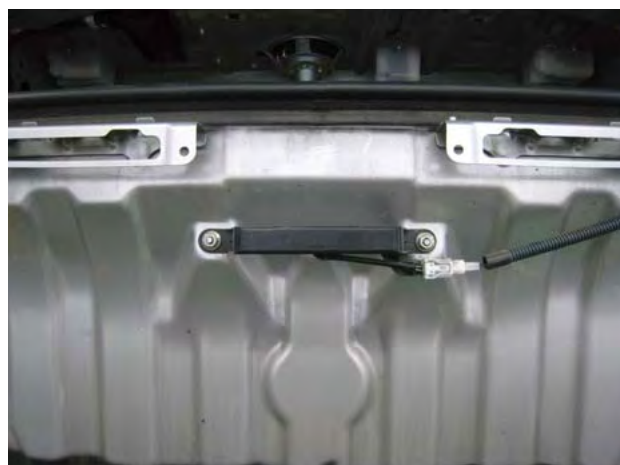
アンテナは車両後部の中央に取付けられています。写真は作業中の写真です。(写真2、3)

車両後方からの入力により損傷する恐れがあります。見積りの時には注意が必要です。
