# JIKEN CENTER News

自研センターニュース

平成22年5月15日発行 毎月1回15日発行(通巻416号)

# ホンダ インサイト(ZE2) ウォーターポンプの損傷事例

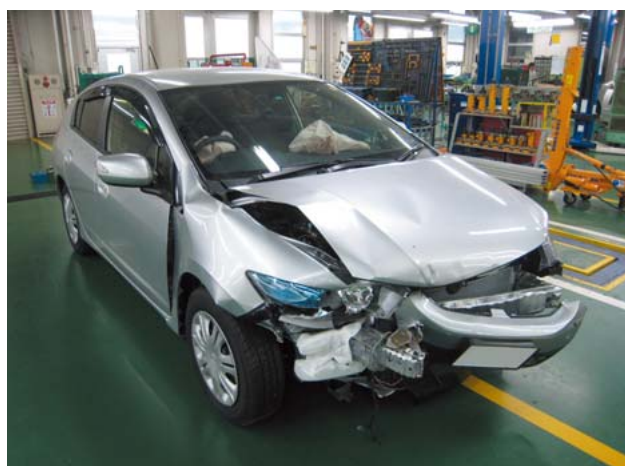
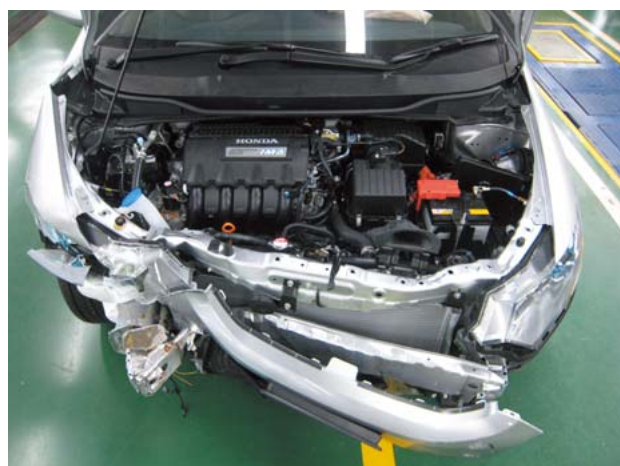
写真1、写真2は、入庫時の損傷状態です。この車両の、入庫時に観察できたエンジン本体とエンジン補機類の状態は以下の通りでした。

- ・ ボデー骨格部とA/Cコンプレッサプーリの接触
- ・ エンジンマウントとの接合部分のタイミングチェーンカバーの破損
- ・ エンジンマウントとオートテンショナプーリの接触
- ・ ウォータポンププーリとフロントサイドフレームとの接触

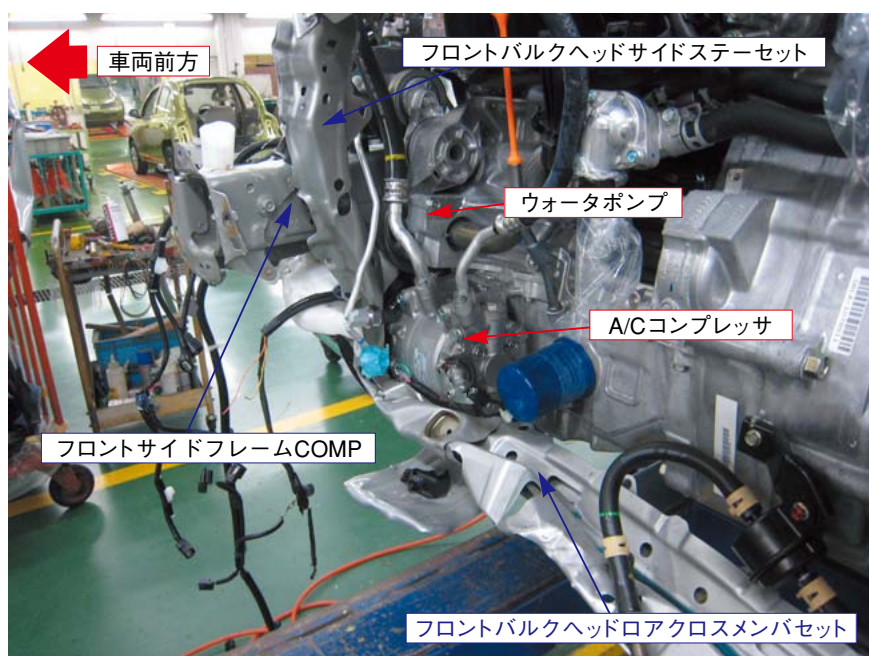
写真3

写真3は、A/Cコンプレッサとボデー骨格部が接触している状態です。

写真撮影の都合上、フロントパネルグループ、ラジエータ、クーラコンデンサは取外し状態ですが、入庫時の車両状態で、A/Cコンプレッサのプーリ部がボデー骨格部と接触しているのは確認できました。

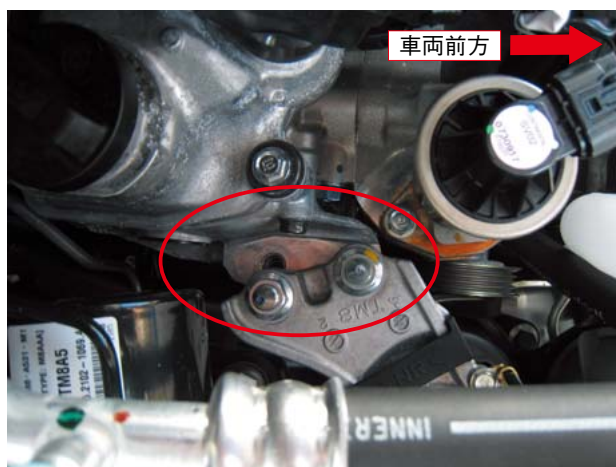
写真4

写真4の赤○部は、タイミングチェーンカバーの破損状況です。(写真は上方から撮影)  
 タイミングチェーンカバーの後側に位置するスタッドボルト部分で破断しているのが確認できます。

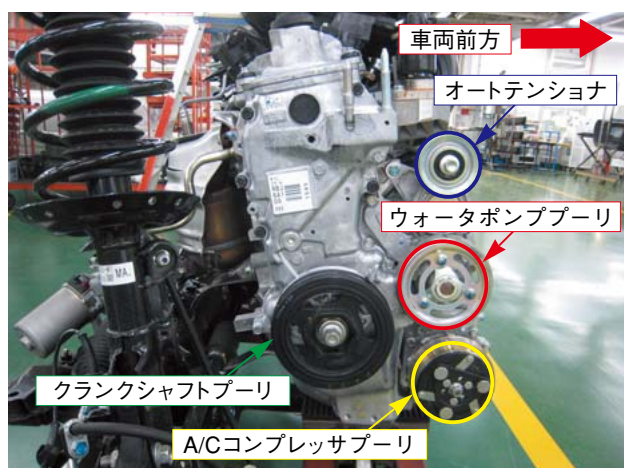
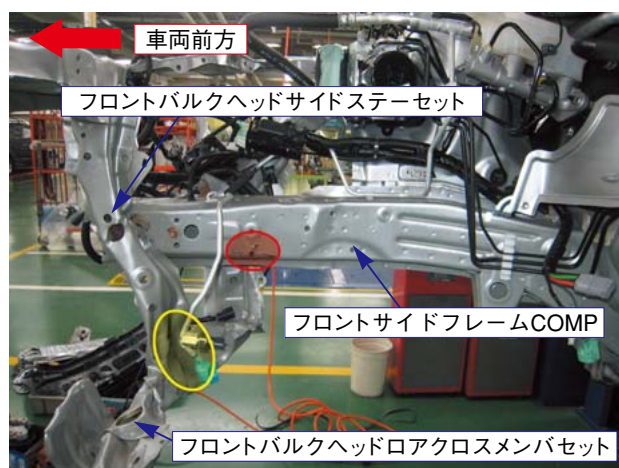
エンジン・トランスミッション&フロントサスペンションAssyを車体から取外した状態です。(写真5、写真6)

- ・オートテンショナのプーリ部(写真5青○部)がエンジンマウントと接触したことにより、オートテンショナ本体及び、プーリ部にガタが発生していました。
- ・コンプレッサのハブ部、プーリ部(写真5黄○部)が、フロントバルクヘッドサイドステーセット(写真6の黄○部)と接触したことにより、コンプレッサのハブ部、プーリ部に振れが発生していました。
- ・ウォーターポンプのプーリ部(写真5赤○部)が、フロントサイドフレーム(写真6の赤○部)と接触したことにより、プーリ部に振れが発生していました。(写真6は、粗出し後の状態です)

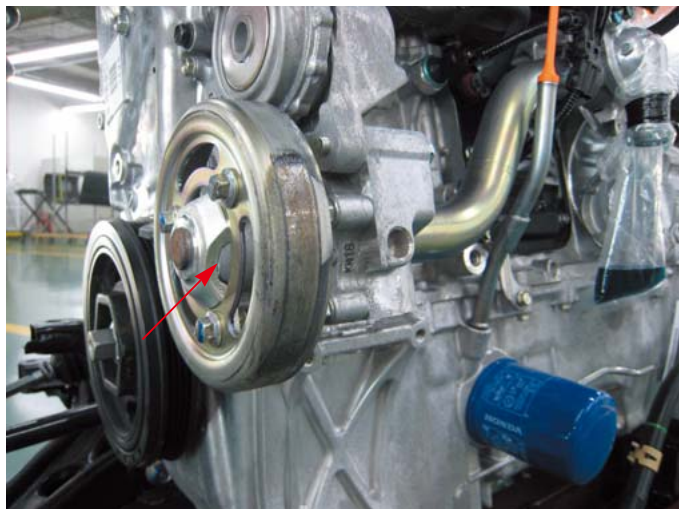
写真7

ウォータポンプ本体点検の結果、プーリ取付部とウォータポンプのボデー部の隙間が通常と比べ異常に狭かったため、ウォータポンプが損傷している可能性が高いと判断し、ウォータポンプ本体を取外しました。

写真7は、プーリを外す前の状態ですが、赤矢印部分（プーリ取付部とウォータポンプのボデー部）の隙間が狭くなっていることが確認できると思います。

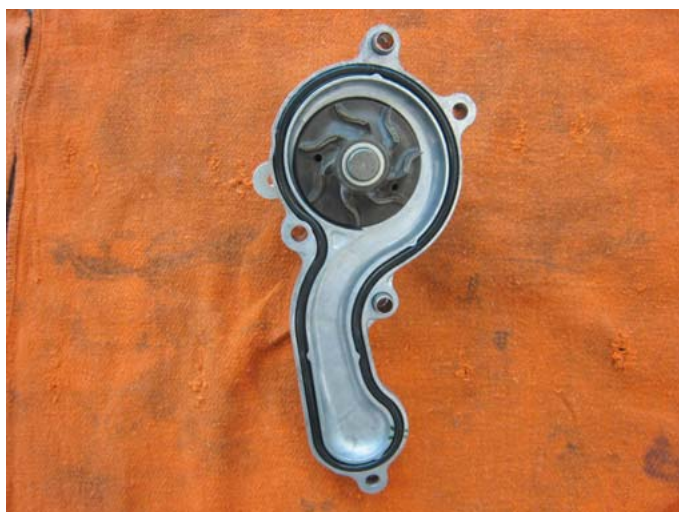
写真8

損傷しているウォータポンプを取外し、内側を見ると、インペラ部分が全て破損していました。(写真8)

インペラの破損は、ウォータポンプが押込まれたことで、シリンダブロック部分とウォータポンプのインペラ部が接触したため発生した損傷と考えられます。

破損したインペラはLLCに流され、循環回路のどこかで詰まっている可能性が考えられます。

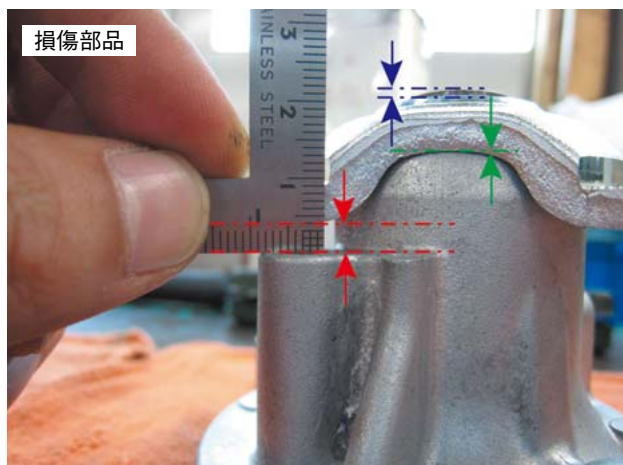
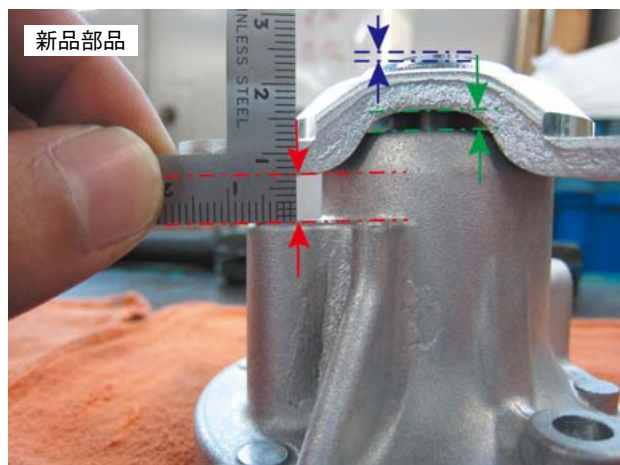
| | 損傷部品 | 新品部品 |
| 赤矢印部 | 約4mm | 約7mm |
| 緑矢印部 | 約0mm | 約3mm |
| 青矢印部 | 約2mm | 約2mm |

上記の表から、損傷部品、新品部品を比べると、赤矢印部間、緑矢印部間共に約3mmの差があり、青矢印部には差がないことが確認できました。(写真9、写真10) (青矢印間はシャフトの突出し量です)

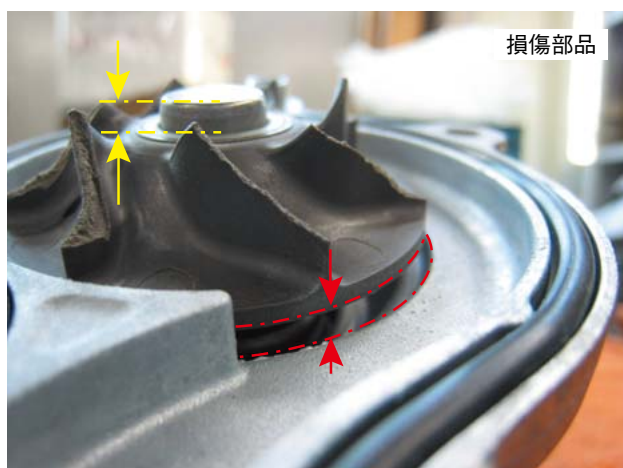
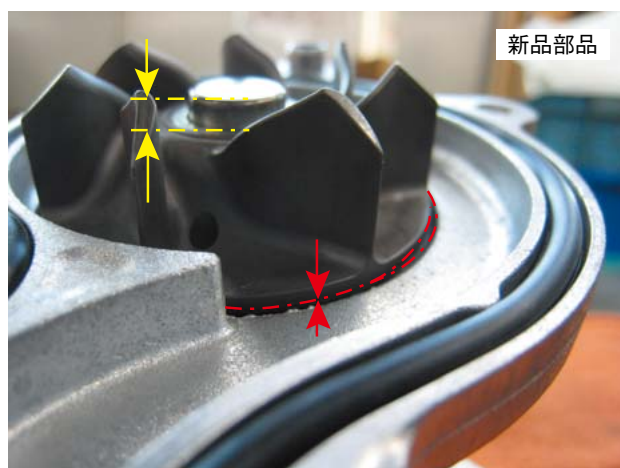
| | 損傷部品 | 新品部品 |
| 赤矢印部 | 約3mm | 約0mm |
| 黄矢印部 | 約3mm | 約3mm |

上記の表の通り、損傷部品と新品部品を比べると、赤矢印部間に約3mmの差があり、黄矢印部には差がないことが確認できました。また、インペラの損傷状態も写真で確認できると思います。(写真11、写真12) (黄矢印間はシャフトの突出し量です)

計測1、計測2より、新品部品と損傷部品を比較した結果、プーリ取付部とインペラ部は、シャフトを通して同軸上に取付けられているため、プーリ取付部が約3mm押込まれ、インペラ部がシリンダブロック側に約3mm突出していることが確認できました。

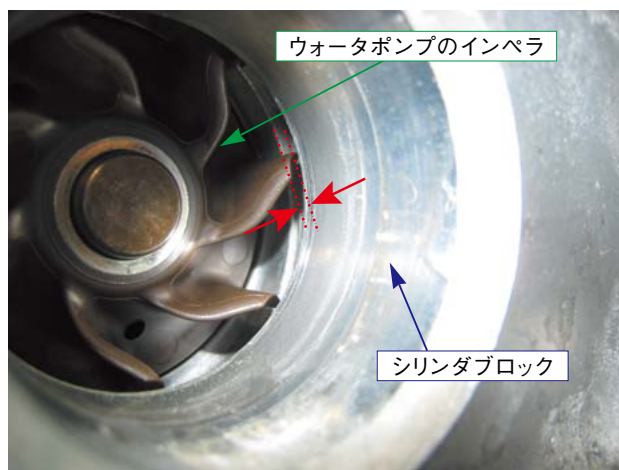
写真13

写真13のシリンダブロックとインペラ部（新品部品）のクリアランス（赤矢印部間）を計測したところ、約1mmでした。

計測1、計測2及び計測3から、インペラ部が約3mm突出したことで、シリンダブロックの約1mmのクリアランスを超過してシリンダブロックとインペラ部が直接接触したことが確認できました。

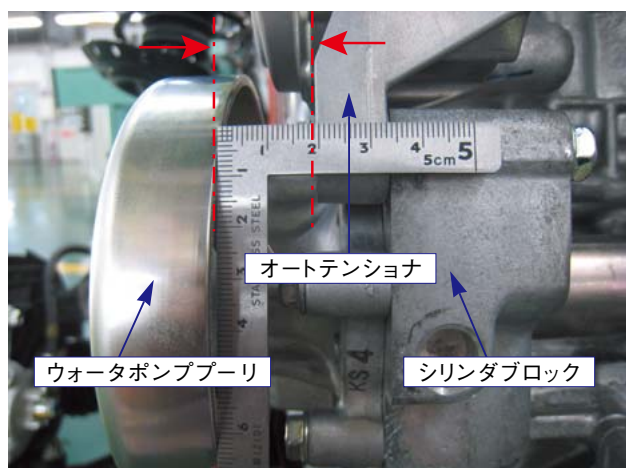
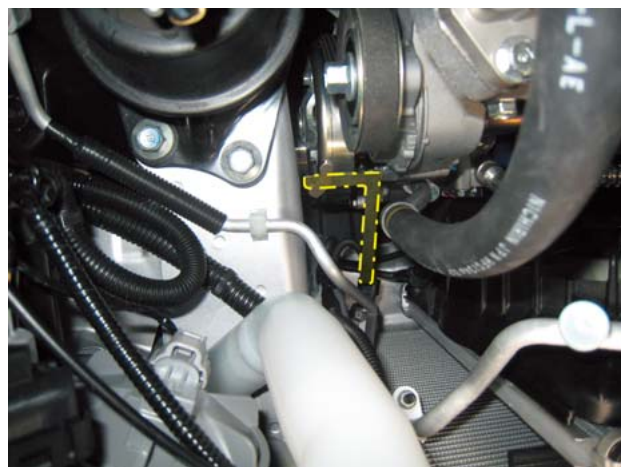
写真14の赤矢印部間の距離（ウォータポンプからオートテンショナの取付部）を計測した結果、約19mmでした。計測1、計測2及び計測3を元に考えると、赤矢印部間が約18mmまで押込まれた場合、ウォータポンプのインペラとシリンダブロックが接触している可能性が考えられます。

この計測方法は、写真15のように、実車でも測定が可能です。（写真の黄色で色付けした部分が定規です）

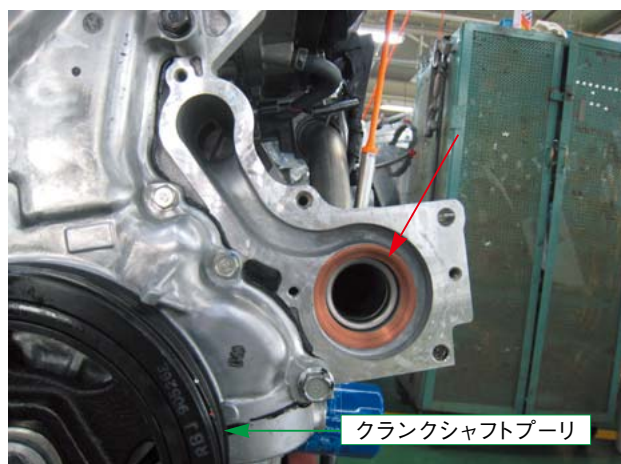
写真16

ウォータポンプが取付けられているシリンダブロックを点検したところ、シリンダブロック側にも、ウォータポンプのインペラとの接触痕がありました。

接触痕は、写真16の赤矢印の先にある赤で色付けした部分にありました。損傷状態は、目で良く見れば確認できましたが、写真には写らない程度の（軽微な）損傷でした。

修理方法としては、修理書に記載されていないため、「シリンダブロック取替」という判断もありますが、今回は、損傷が非常に軽微であったため、1000～2000番のサンドペーパーで表面の段差と汚れを落とし、シリンダブロックは再使用しました。

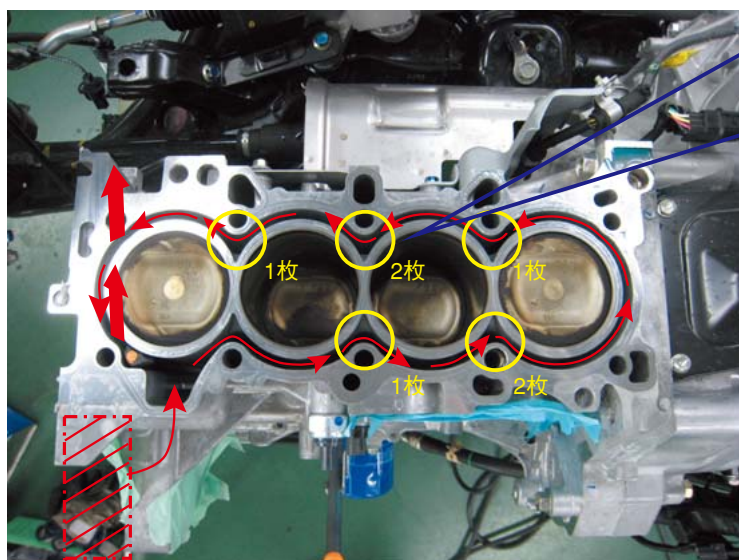
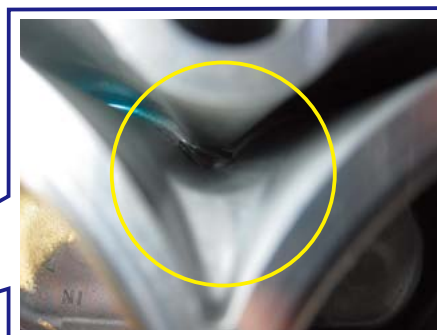
破損したウォーターポンプのインペラは、エンジンルーム内のLLCライン（ラジエータ、ラジエータホース、サーモスタット等）を取外して探しましたが見つからず、エンジン本体を分解したところ、シリンダブロックのウォータージャケット部分に全て（7枚）のインペラがありました。

写真17、写真18はシリンダブロックです。黄○部には破損したインペラがありました。赤斜線四角部にはウォーターポンプが取付けられ、赤矢印はLLCの循環回路です。

※ウォーターポンプの紛失したインペラを回収せずにそのままにしておくと、インペラがサーモスタット等に詰まり、オーバーヒートやオーバークール等の重大な事故に繋がる可能性が考えられるため、インペラを全て回収する必要があります。

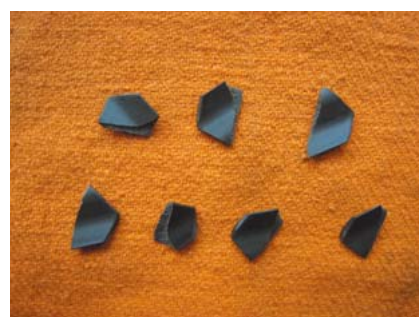
写真19

写真19は、シリンダブロックのウォータージャケットから回収した7枚のインペラです。ウォーターポンプ本体とウォータージャケットから回収したインペラの欠損部を合わせ、全ての羽形状が一致しました。
