# JIKEN CENTER News

平成23年1月15日発行 毎月1回15日発行(通巻424号)

| リヤフロアサイドメンバ半裁取替 | |

# トヨタ・ウィッシュ (ZGE20W) リヤフロアサイドメンバ半裁取替

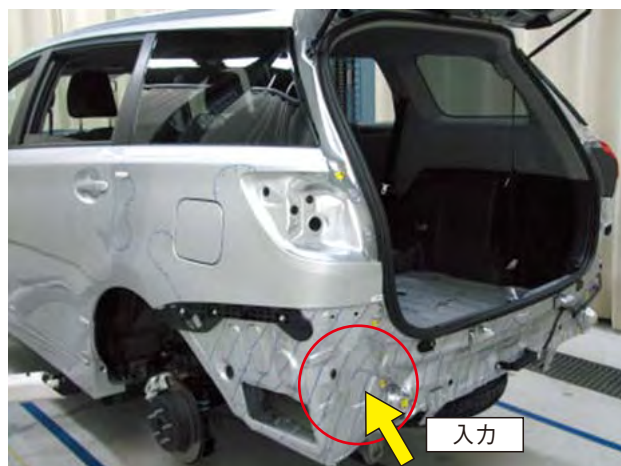
写真1

左クォータアウタパネル後部とボデーロウバックパネル左端部を中心とした部位に、車両に対し7時方向から入力があり、パネル全体にわたり損傷が波及しています。(写真1)

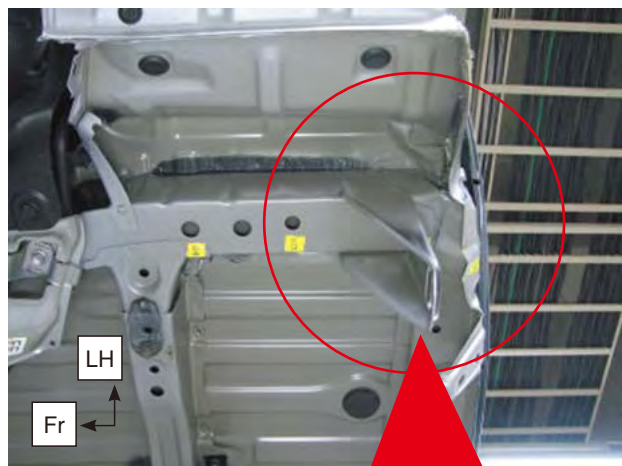
写真2

入力部からの損傷波及により、左リヤフロアサイドメンバ後端部、リヤフロア左後端部が部分的に損傷しています。(写真2)

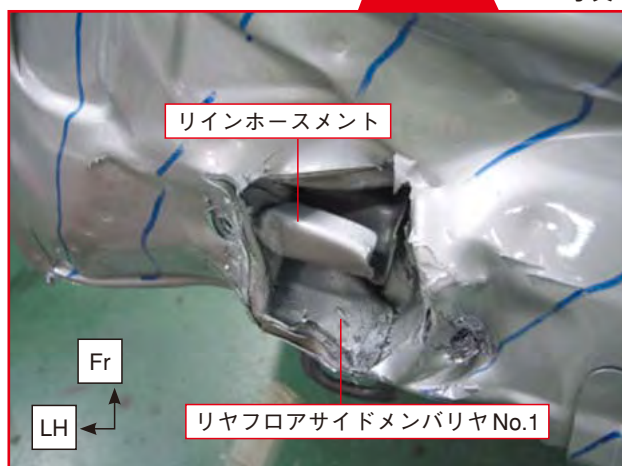
写真3

リヤフロアサイドメンバNo.1、およびラインホースメントの後端部には、著しい座屈損傷が見られます。(写真3)
