# JIKEN CENTER News

平成23年9月15日発行 毎月1回15日発行(通巻432号)

日産・マーチ(K13型)

リヤパネルAssy取替作業事例の紹介

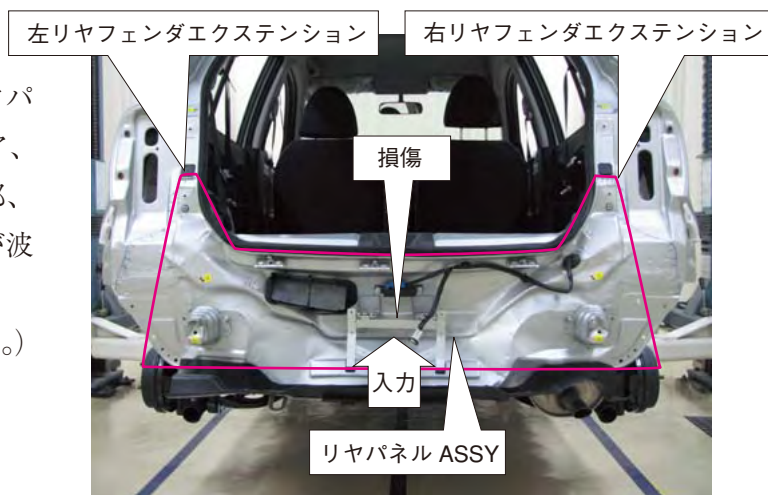
写真1

車両後部に6時方向からの入力により、リヤパネルAssyの中央部が押し込まれ、リヤリヤフロア、左右サイドメンバリアエクステンション後端部、左右リヤフェンダエクステンションまで損傷が波及しています。(写真1)

(※左右リヤフェンダには損傷波及はありません。)
