# JIKEN CENTER News

平成25年5月15日発行 毎月1回15日発行(通巻452号)

# ホンダ・N BOX (JF1) 後部損傷の 復元修理

今回は、ホンダ・NBOX (JF1) 後部損傷の修理事例を紹介します。注目点は内板骨格パネル「左リヤインサイドパネルCOMP」の補給部品から「リヤダンパエクステンション、リヤダンパベース、インナロアピラー」を分割して取替える作業となります。

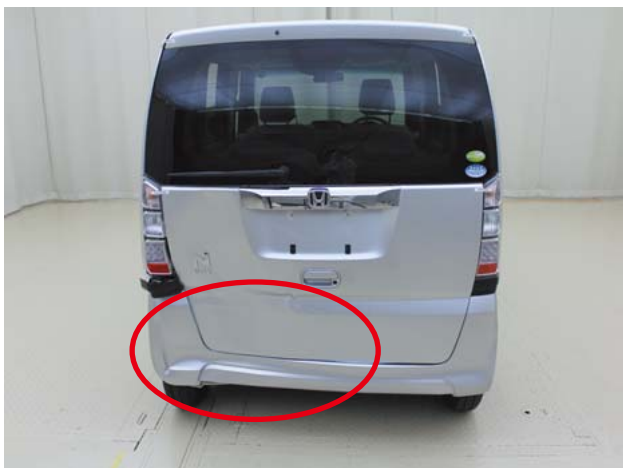
(a) 6 時方向からの入力により、リヤバンパフェイス、テールゲート COMP が潰れています。

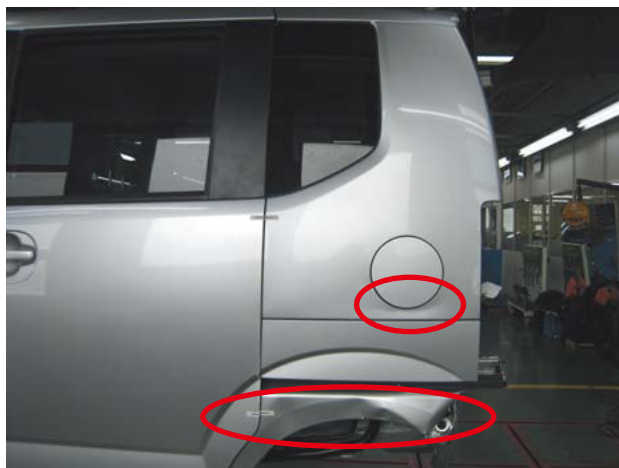
(b) 左リヤアウトサイドパネルセットが損傷しました。

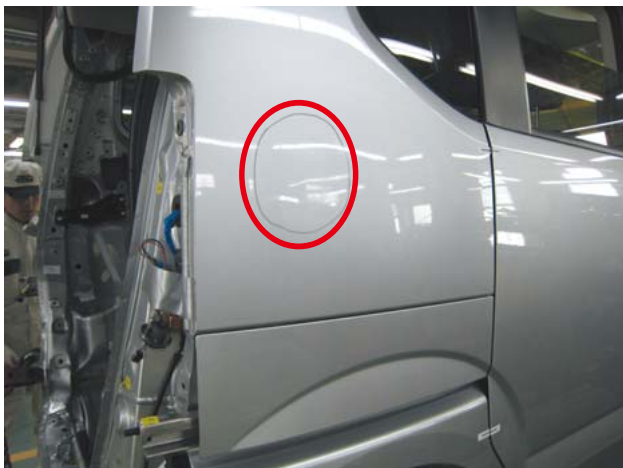
(c) 右リヤアウトサイドパネルセットに歪みが発生しました。

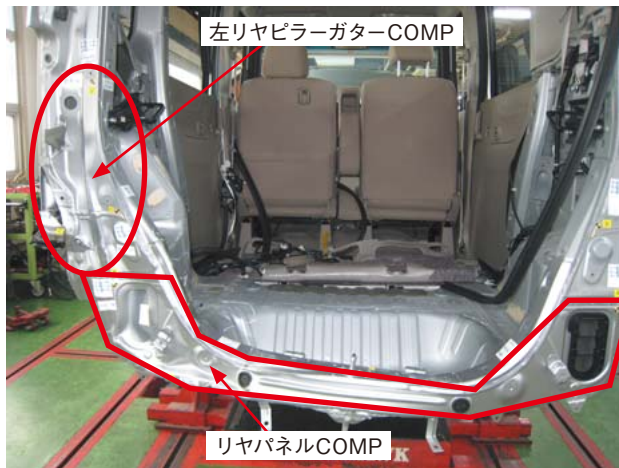
(d) リヤパネル COMP の潰れに伴い、隣接パネルの左リヤピラーガター COMP が損傷して（前方へ潰れて）います。

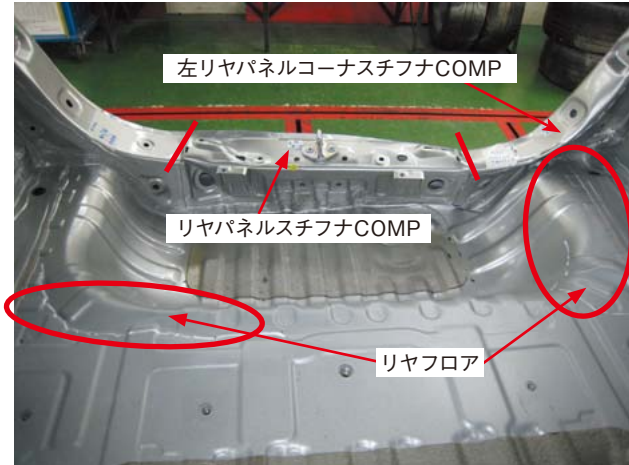
(a) 外板パネルの潰れに伴い、リヤパネルスチフナ COMP、左リヤパネルコーナスチフナ COMP、リヤフロアが損傷して（室内側へ潰れて）います。

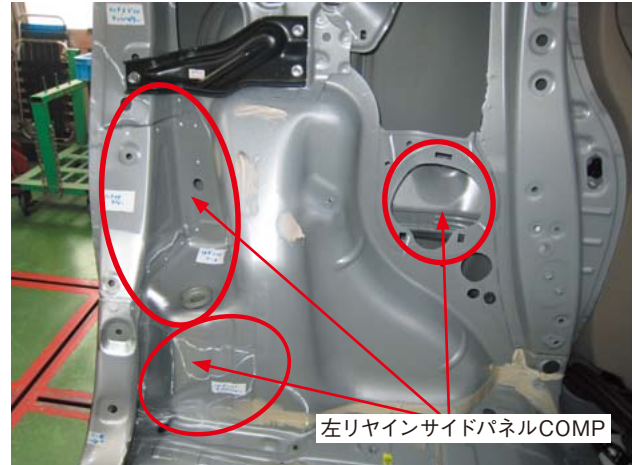
(b) 外板パネルの潰れに伴い、左リヤインサイドパネル COMP が損傷して（室内側へ潰れて）います。

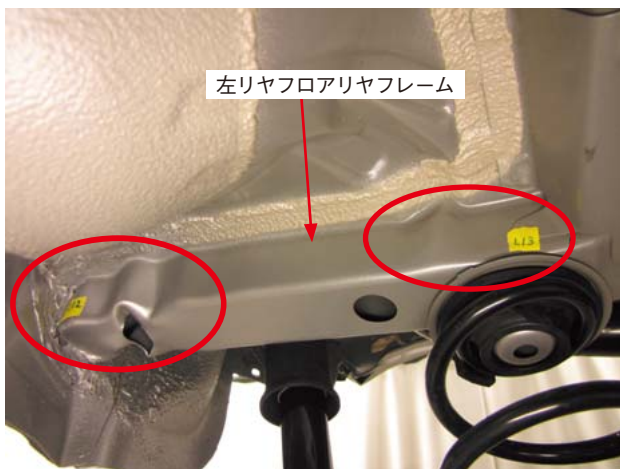
(c) 左リヤフロアリヤフレームが損傷しています。

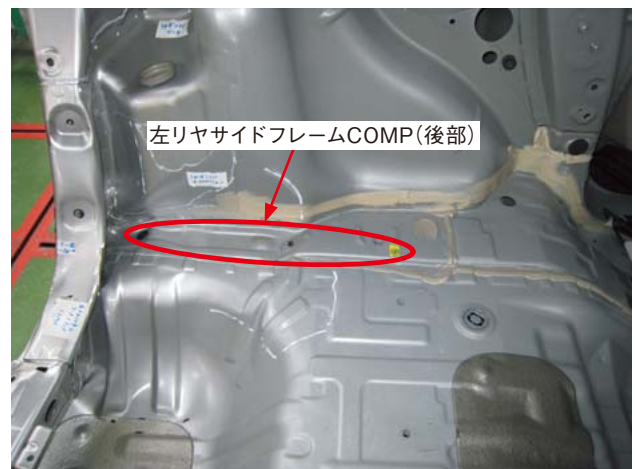
(d) 左リヤサイドフレーム COMP 後部が損傷しています。

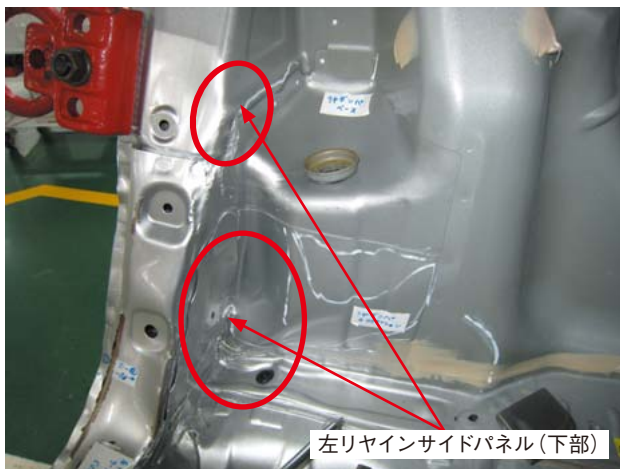
- ⑦寸法復元作業により、左リヤインサイドパネル COMP（下部）の損傷が減少しています。

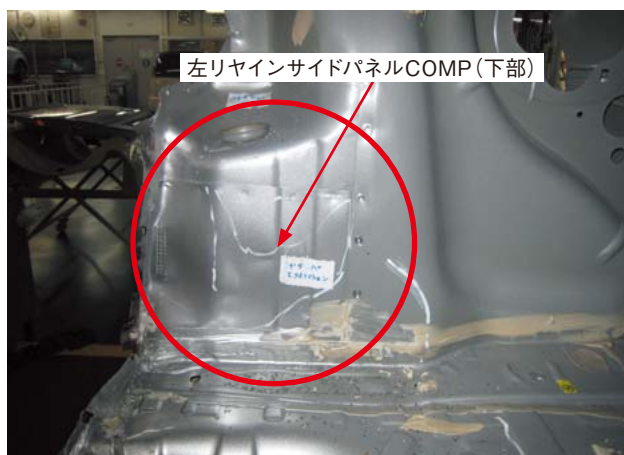
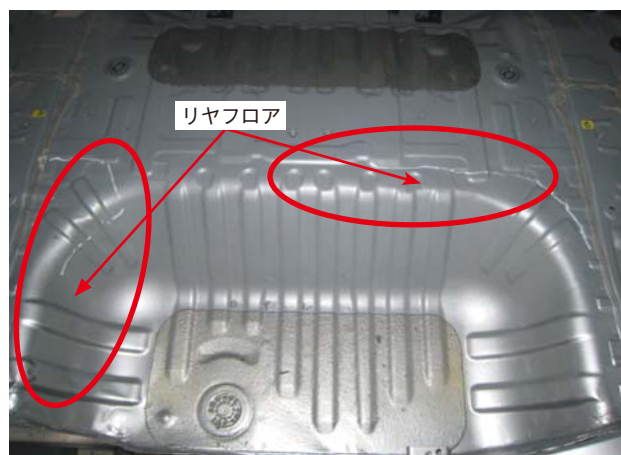
⑫寸法復元作業により、左リヤインサイドパネルCOMP（下部）、リヤフロアの損傷が減少しています。
