# JIKEN CENTER News

自研センターニュース

平成26年1月15日発行 毎月1回15日発行(通巻460号)

# ニッサン・セレナ(C26系)後部損傷の 復元修理

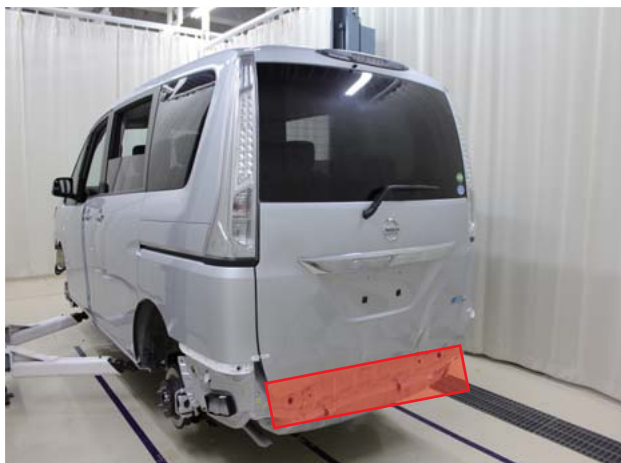
写真3

今回修理した車両は写真3、4のように6時方向からの追突によりリヤローアパネル、リヤクロスエンドメンバ Assy、左右バックアウトローアピラー、左右テールインナピラー、リヤリヤーフローが損傷しています。

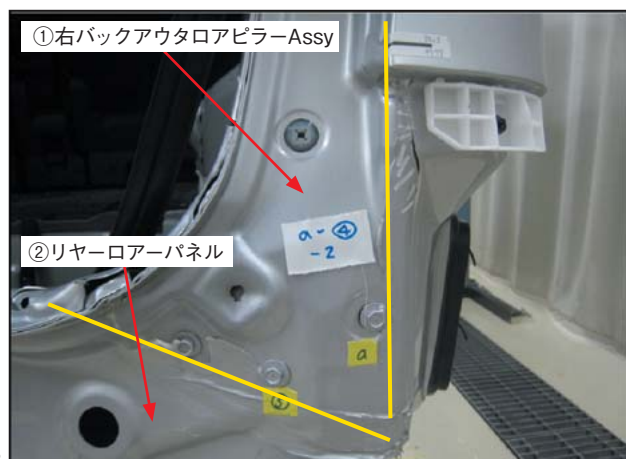
写真8

①右バックアウトロアピラー Assy、②リヤーローアパネル、③リヤクロスエンドメンバ Assy、④-1. 右テールインナピラー Assy 下部、⑤リヤーリヤーフロア（写真8、9）
