# JIKEN CENTER News

平成26年11月15日発行 毎月1回15日発行(通巻470号)

# ホンダ オデッセイ (RC1) 前部損傷の復元修理

損傷が外板パネルや内板パネルまでにおよんだホンダ・オデッセイ (RC1) 前部損傷の復元修理を紹介します。

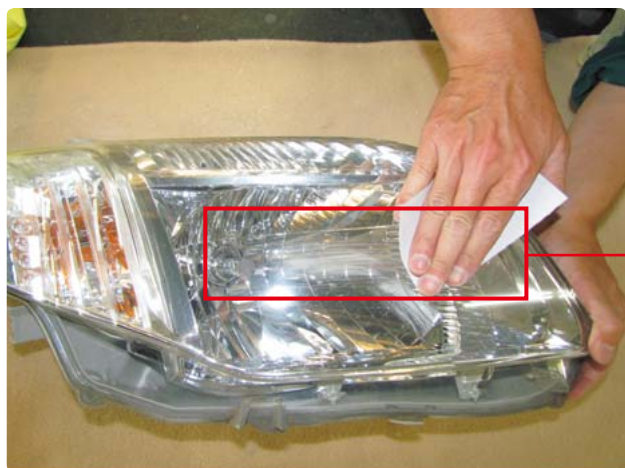
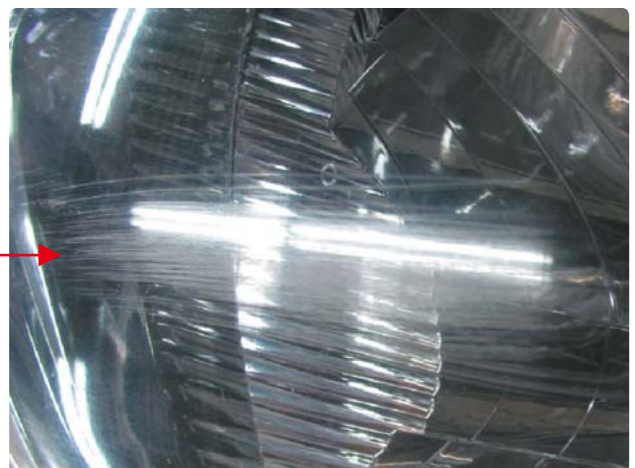
レンズ中央に180番のサンドペーパーで3回ほど擦り、爪に引っかかる程度の傷を作成。

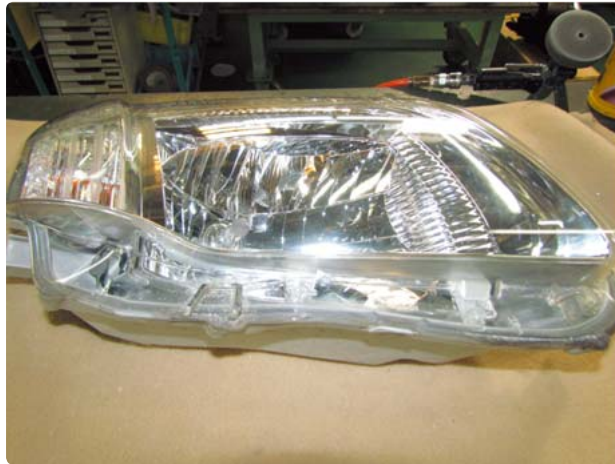
レンズ面の確認をすると、全体的には綺麗なのですが、傷の付けた部分を取りきれず、非常に細かい傷が数本残っていました。また、一部ですがダブルアクションサンダのペーパー目が残っている部分もありました。

傷を取りきれなかった原因としては、途中で傷の取れ具合の確認ができなかった（白濁することで傷が見えなくなる）ことであり、ペーパー目について範囲などを確認すると 400 番のペーパー目が残っている可能性が強いことがわかりました。この 2 点を注意し作業手順を検討しました。

(1) ペーパー目が 400 番程度の場合、目が粗く傷が残るため、傷取り研磨は 600 番からスタートすることになりました。また、途中の 1000 番は省略しても後の作業に影響は与えないと判断し、600 番の後は 1300 番で全体を研ぐ手順としました。

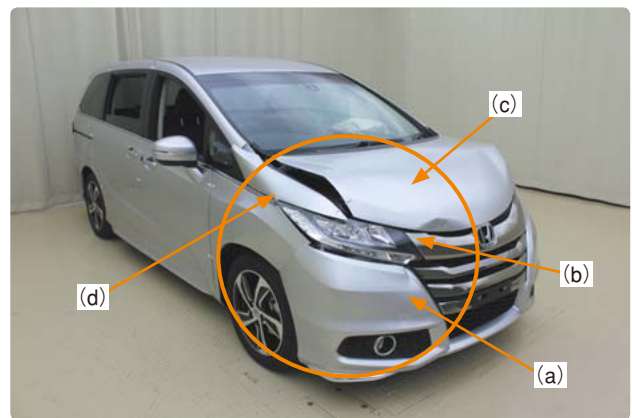
1時方向からの入力により

(a) フロントバンパフェイス

(b) 右ヘッドライトAssy

(c) ボンネットCOMP

(d) 右フロントフェンダCOMP

が損傷しています。

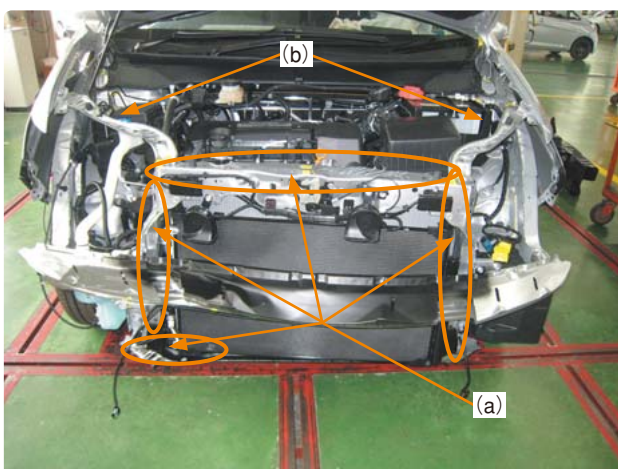
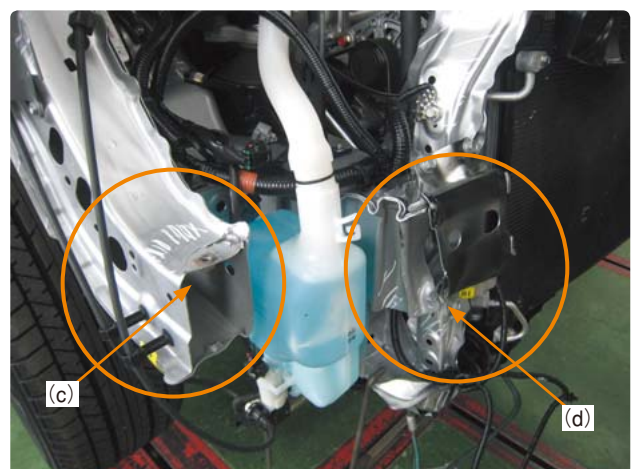
(a) フロントバルクヘッドCOMP

(b) 左右フロントバルクヘッドアッパサイドサポート

が損傷しています。

(c) 右フロントホイールハウスアッパエクステンションセット

(d) 右フロントサイドフレームCOMPが損傷しています。
