# JIKEN CENTER News

平成26年8月15日発行 毎月1回15日発行(通巻467号)

# ホンダ N-BOX (JF1) 前部損傷の 復元修理

今回は、損傷が外板パネルや内板パネルまでにおよぶホンダ・N-BOX (JF1) 前部損傷の復元修理を紹介します。

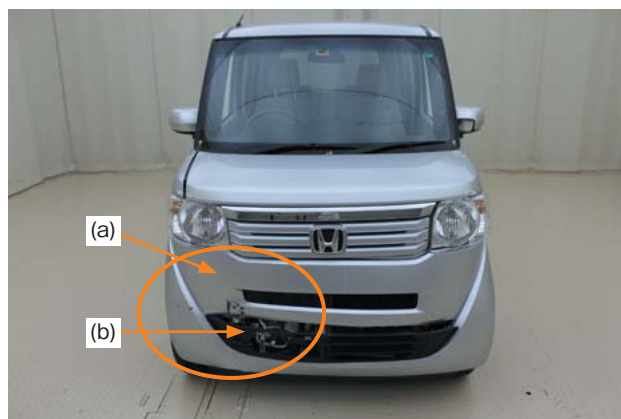
1 時方向からの入力により

- (a) フロントバンパフェイス
- (b) フロントバンパロアグリルが損傷しています。

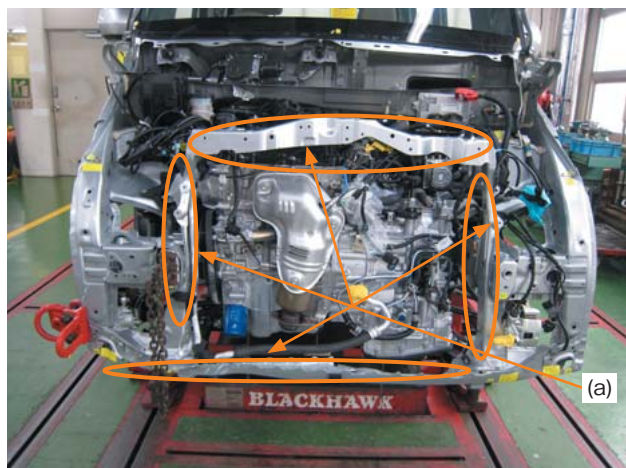
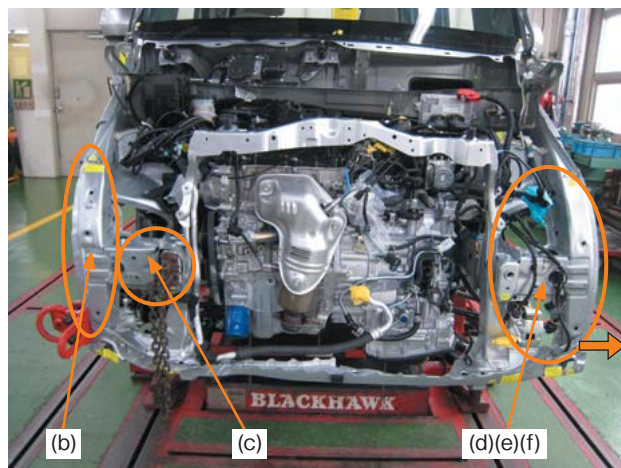
- (a) フロントバルクヘッド COMP が損傷しています。
- (b) 右フロントホイールハウスロアメンバ
- (c) 右フロントサイドフレームガセットが損傷しています。
- (d) 左フロントサイドフレームCOMP
- (e) 左フロントサイドフレームガセット
- (f) 左フロントホイールハウスロアメンバが左側に寸法移動しています。

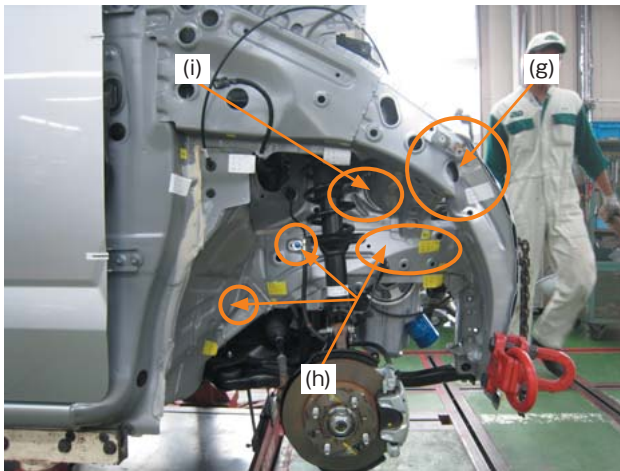
- (g) 右フロントホイールハウスロアバックプレート
- (h) 右フロントサイドフレーム COMP
- (i) 右ダンパハウジングが損傷しています。

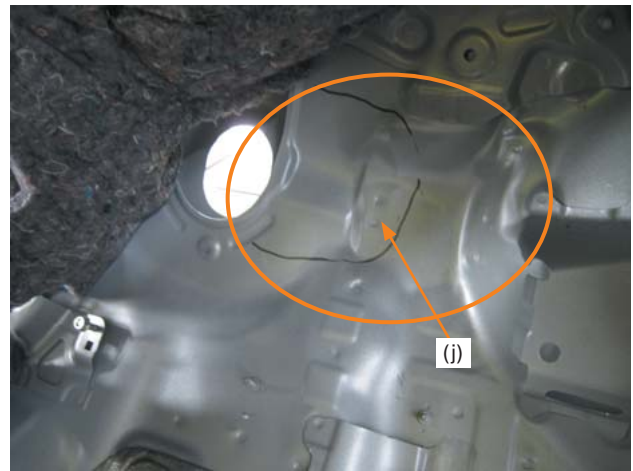
- (j) ダッシュボードドア室内側（右フロントサイドフレーム COMP 取付部）が損傷しています。
