# JIKEN CENTER News

平成27年2月15日発行 毎月1回15日発行(通巻473号)

## トヨタ・ヴォクシー (ZR80W) 後部損傷の復元修理

## トヨタ ポップアップフードの修理事例 〈その3〉

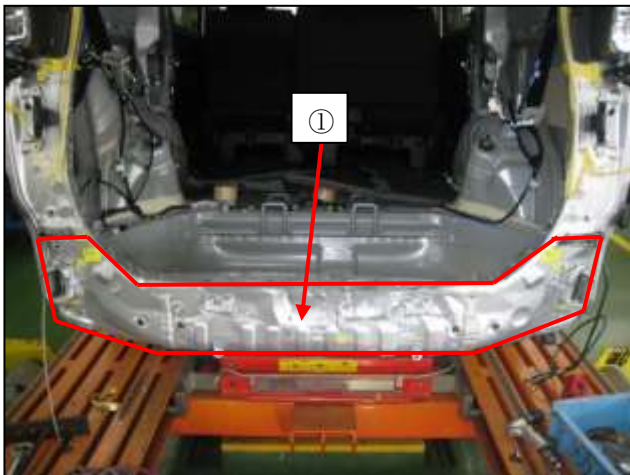
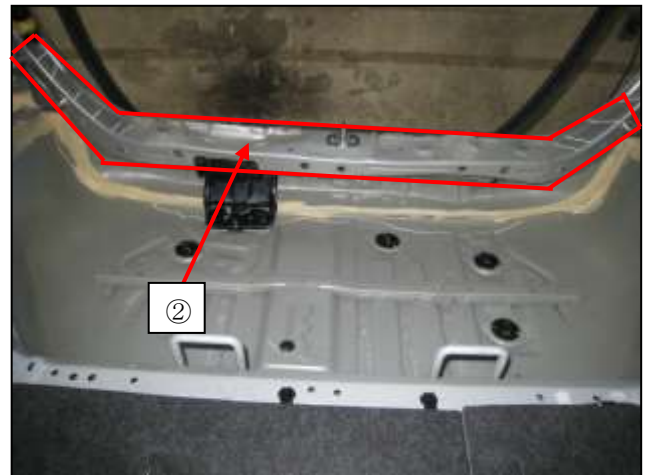
今回修理した車両は写真のように6時方向からの入力により①ボデーローバックパネルアウトと②ボデーローバックパネルサブ Assy インナが損傷しています。

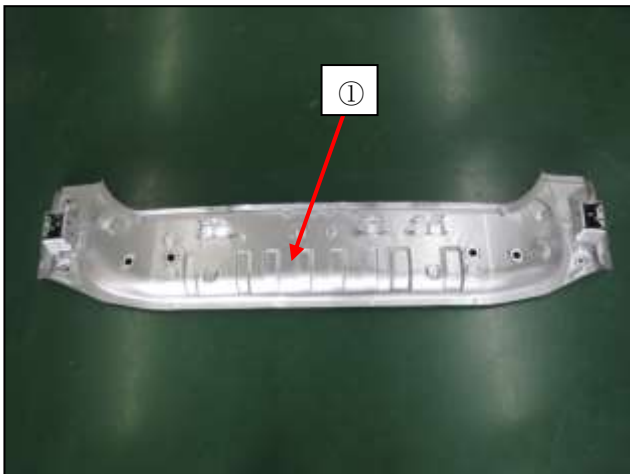
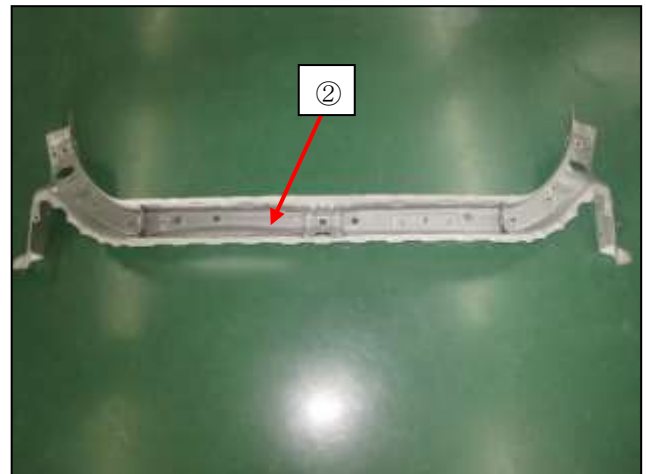
①ボデーローバックパネルアウトと②ボデーローバックパネルサブ Assy インナは分割補給されています。

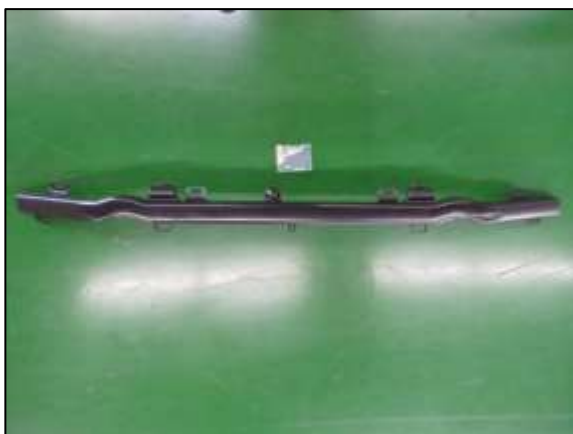
写真は、新品のポップアップフードチャンバです。  
再使用不可部品であるポップアップフードセンサ Assy を固定するボルトが、一緒に補給されます。

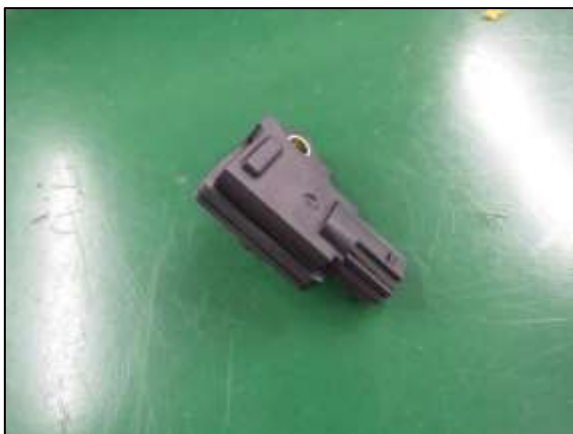
写真は、新品のポップアップフードセンサ Assy です。

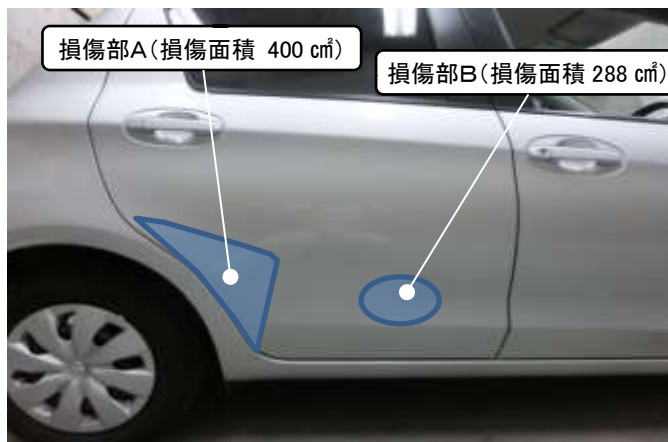
図2 損傷イメージ（リヤドア）

事例1 リヤドアの後方パネル端部および中央部の2箇所に損傷（ドアトリムを取外して作業を行うと判断した場合）（図2）

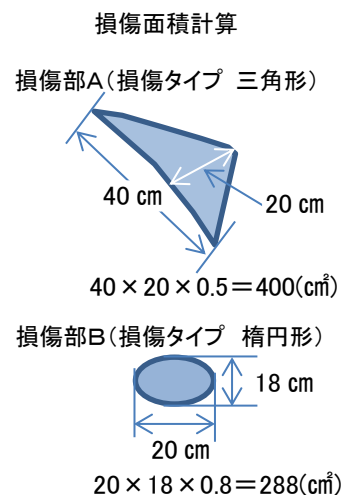
図3 損傷面積計算

損傷部A 400 cm<sup>2</sup> + 損傷部B 288 cm<sup>2</sup> = 688 cm<sup>2</sup> → **損傷面積 7dm<sup>2</sup>**

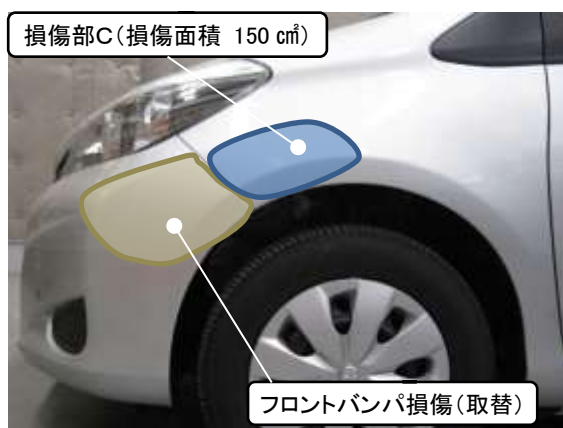
図 4 損傷イメージ（フロントフェンダ）

事例 2 フロントフェンダにフロントバンパと隣接したパネル端部に損傷があり、フロントバンパは取替が必要な損傷（フロントバンパとフェンダライナを取外して作業を行うと判断した場合）（図 4）

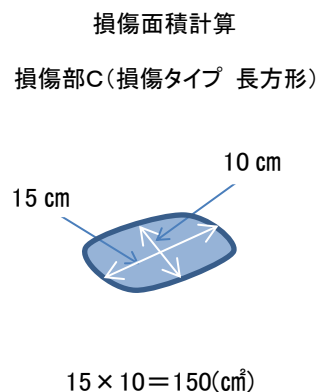
図 5 損傷面積計算

損傷部 C = 150 cm<sup>2</sup> → **損傷面積 2 d m<sup>2</sup>**
