# JIKEN CENTER News

自研センターニュース

平成27年9月15日発行 毎月1回15日発行(通巻480号)

# トヨタ・ハリアー (ZSU60W)

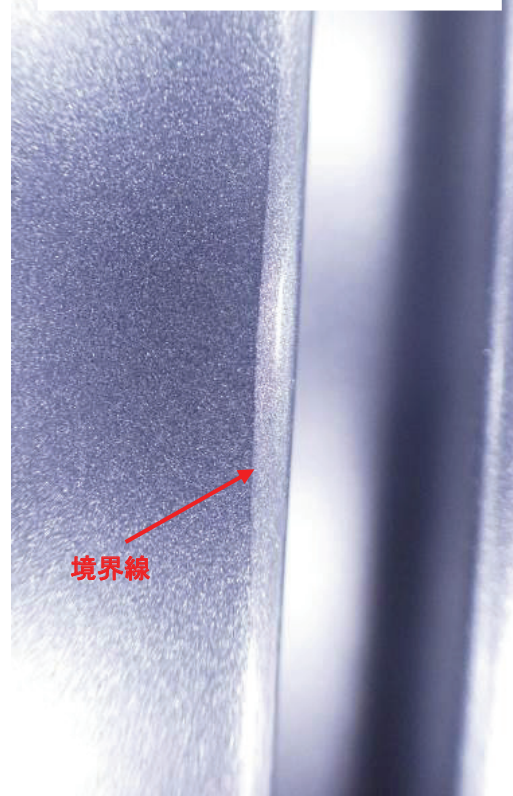
前回紹介した  
メタリック Seal up の完成状態

境界線

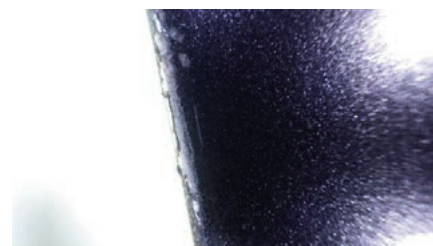
作業部位：フェンダパネル端部（小石で擦過傷を作成）

損傷状態：長さ 1cm、幅 1～2mm 程度で鋼板まで達する傷

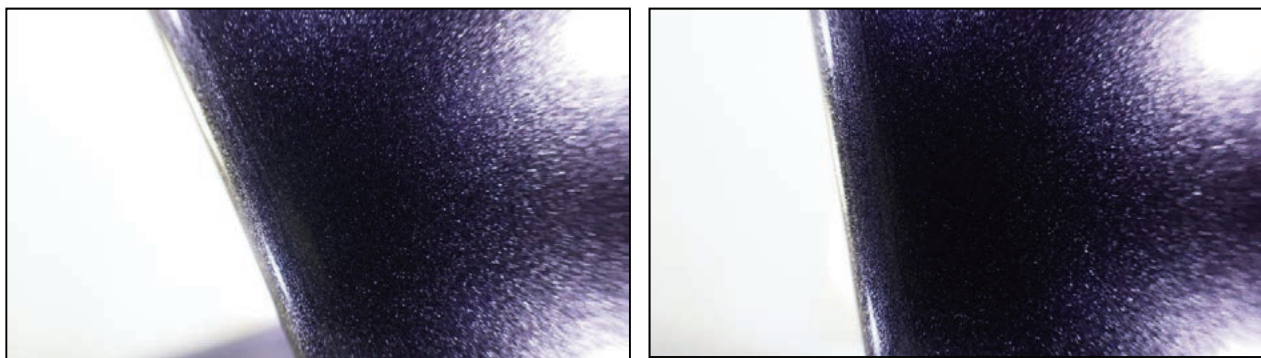
### 【良好な箇所】

元々塗装してある塗料と同じ塗料で行ったメタリック Seal up の仕上がりについて、エッジ部で Seal up が収まった箇所はメタリックの並びや立ち方、ムラは問題なく、肌も含めて十分良好なレベルとなりましたが、既存メタリック塗装との微妙な「境目」がどうしても取れませんでした。

注視して境目をみると Seal up が判別できるレベルの仕上がり

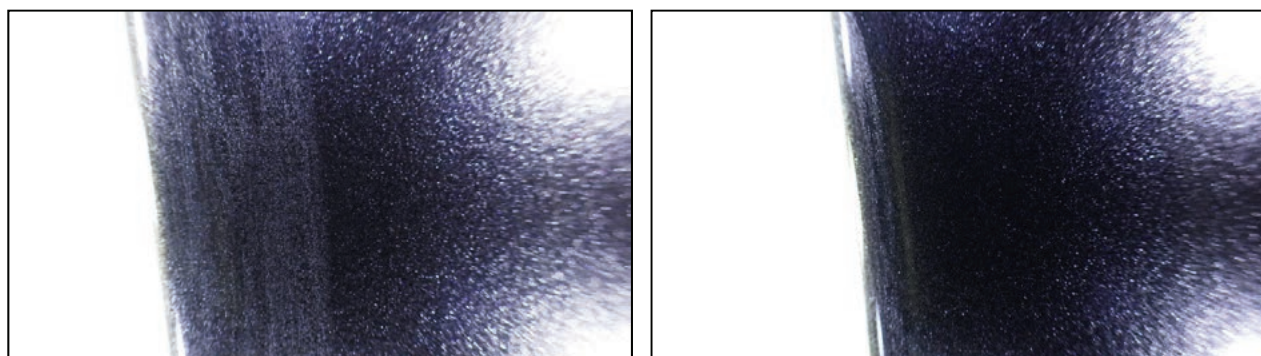
### 【不良な箇所】

また、段差取りの作業範囲がエッジ部に収まらず、パネル面側に Seal up 範囲が広がってしまった箇所は、「境目」とともにメタリックムラも一部発生してしまい、カラーの磨きを入れなかったためカラーの凹凸感がそのまま表れた結果になりました。

明らかに補修箇所がわかり、メタリックムラおよび塗膜の凹凸感も出ている。

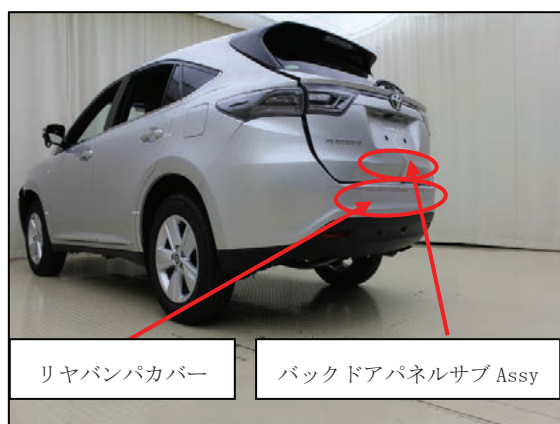
- (a) 6 時方向からの入力により、リヤバンパカバー、バックドアパネルサブ Assy が損傷しています。

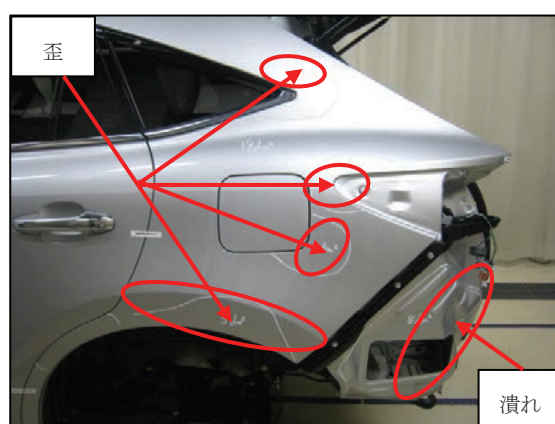
- (b) 左クォータパネルが損傷しています。

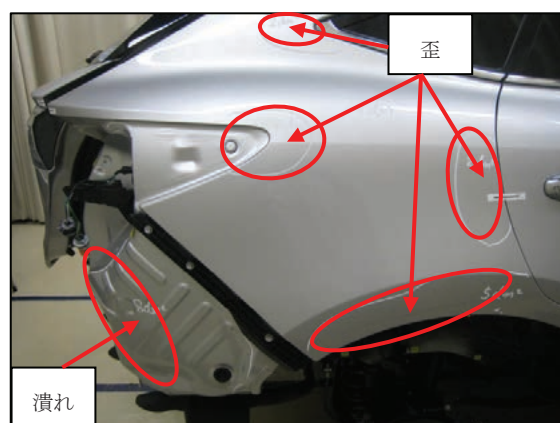
- (c) 右クォータパネルが損傷しています。

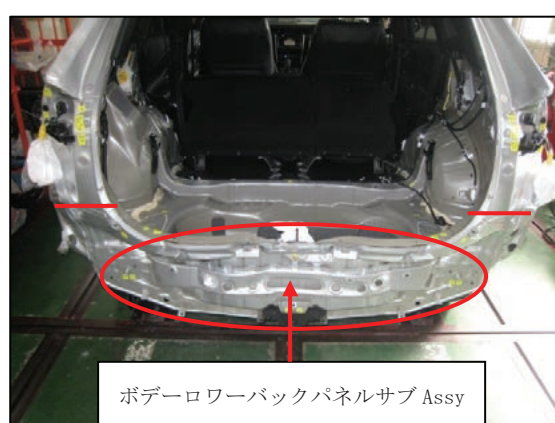
- (d) ボデーロワーバックパネルサブ Assy が損傷しています。

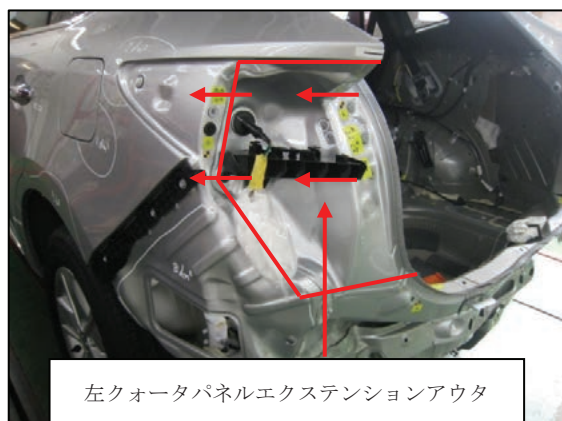
- (e) 左クォータパネルエクステンションアウトが左側に移動しています。

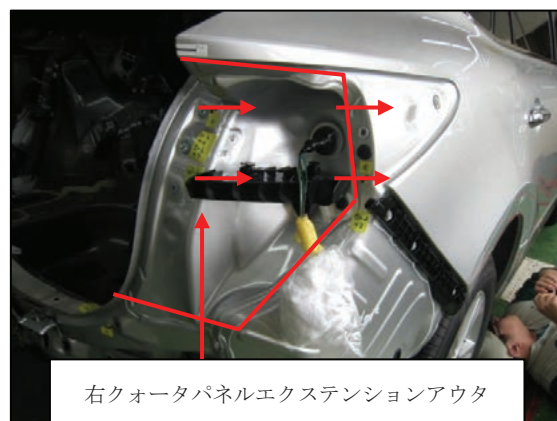
- (f) 右クォータパネルエクステンションアウトが右側に移動しています。

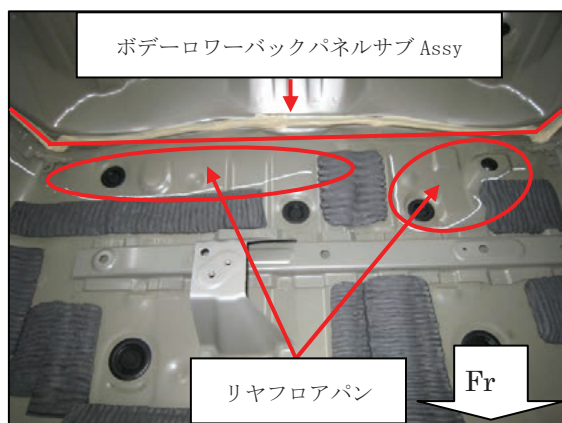
- (a) リヤフロアパンが損傷しています。

- (1) ボデーローバックパネルサブ Assy 取外し後に、リヤフロアパンの後部をハンマリングにて修正しました。

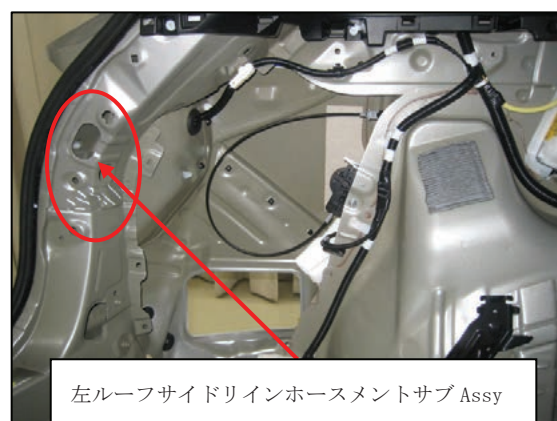
- (b) 左ルーフサイドラインホースメントサブ Assy が損傷しています。

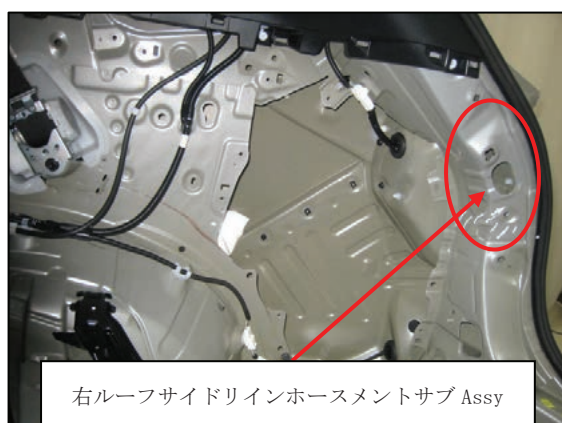
- (c) 右ルーフサイドラインホースメントサブ Assy が損傷しています。

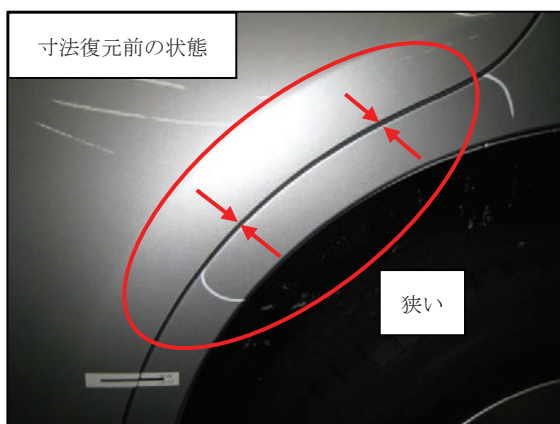
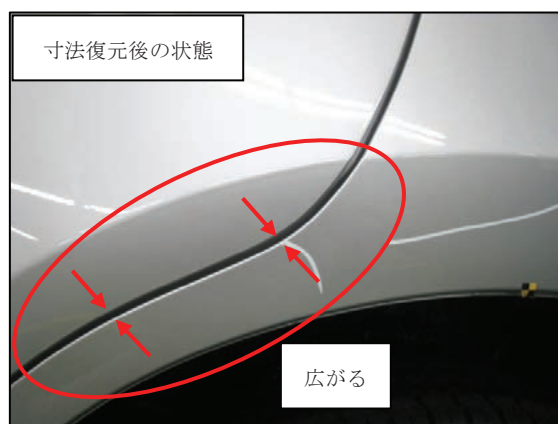
- ④ 寸法復元作業により、左リヤドアパネルサブ Assy と左クォータパネルの建て付けが修復できました。

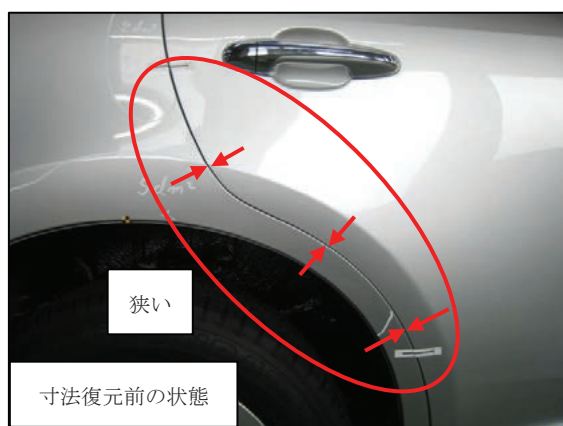
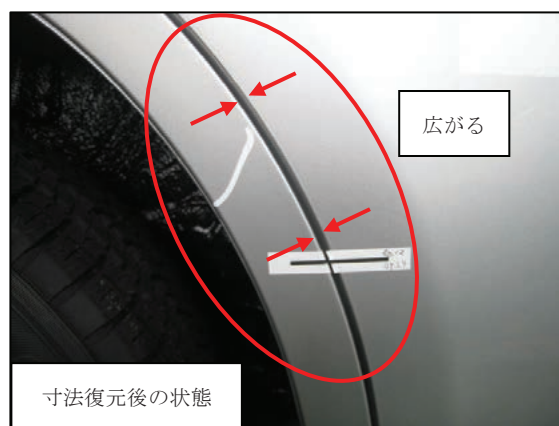
- ⑤ 寸法復元作業により、右リヤドアパネルサブ Assy と右クォータパネルの建て付けが修復できました。

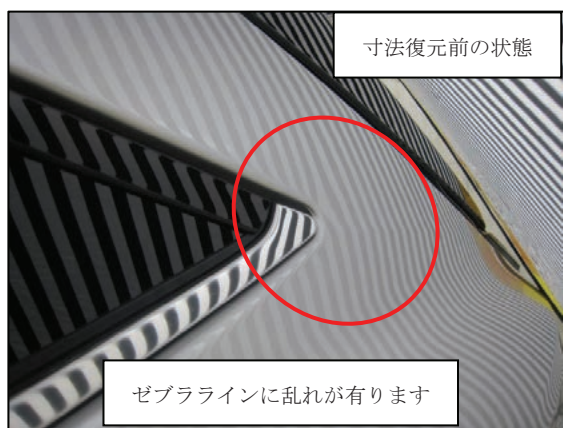
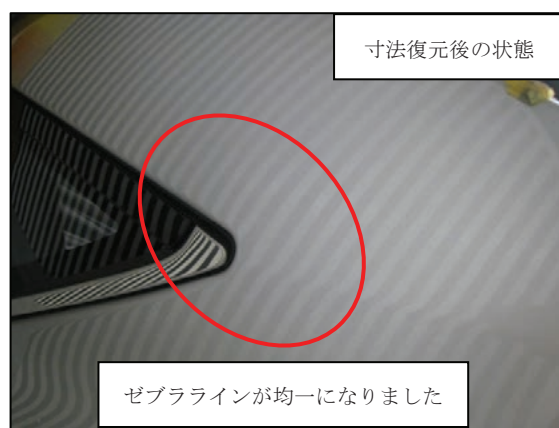
- ⑥ 寸法復元作業により、左クォータパネル平面部の損傷が修復できました。

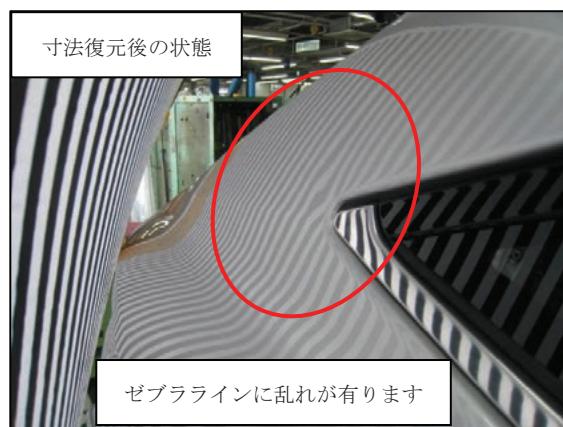
- ⑦ 寸法復元作業後でも、右クォータパネル平面部には損傷が残りました。

- (3) 寸法復元作業後の右クォータパネルに残った損傷を、メルトプレートとスクリュープーラを使用して修正しました。

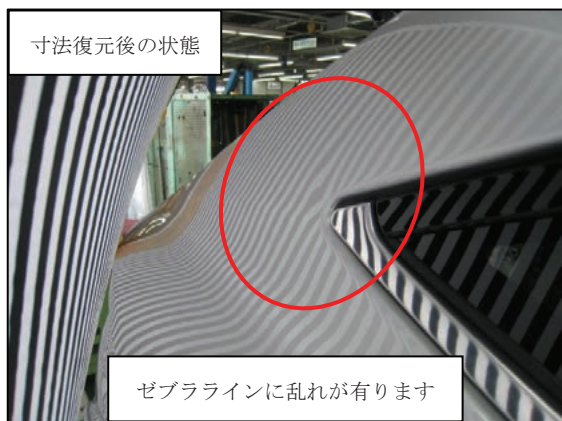
- (4) 右クォータパネルのゼブララインが均一になり、修正ができました。

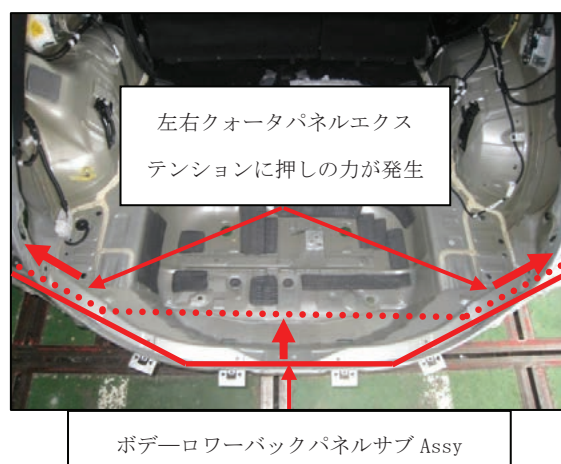
トヨタ・ハリアー(ZSU60W)は、ボデーローワーバックパネルサブ Assy が弓状の形状になっており、中央部の入力により、左右クォータパネルエクステンションに押しの力が発生し、隣接した左右クォータパネルに損傷(歪)が発生しました。
