# JIKEN CENTER News

JANUARY 2016

# フォルクスワーゲン u p ! (AACHY)

## 後部損傷の復元修理

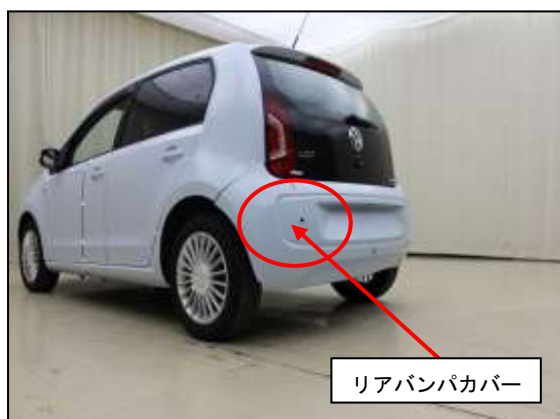
- (a) 6 時方向からの入力により、リアバンパカバーが損傷しています。

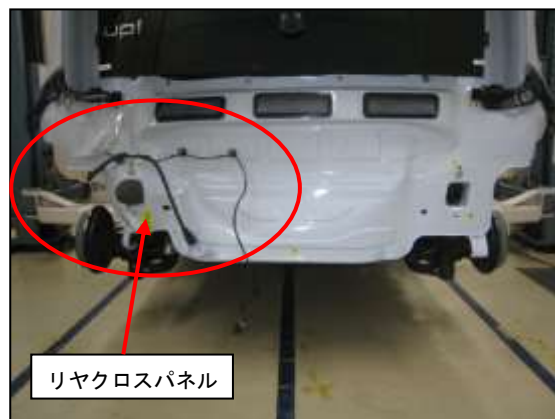
- (b) リヤクロスパネルが損傷しています。

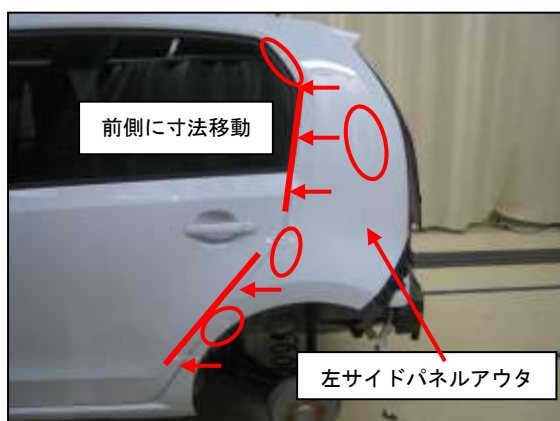
- (c) 左サイドパネルアウトが損傷しています。

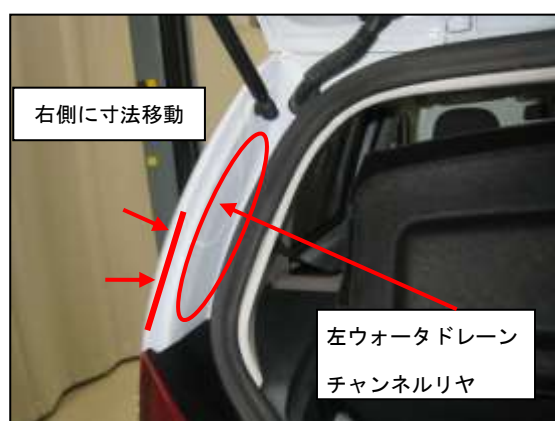
- (d) 左ウォータードレーンチャンネルリヤが損傷しています。

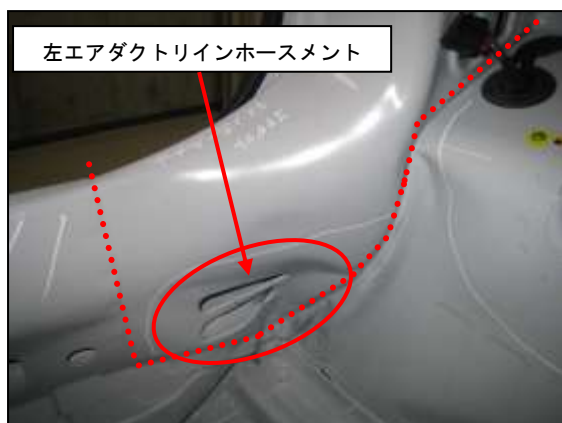
(a) 左エアダクトリインホースメントが損傷しています。

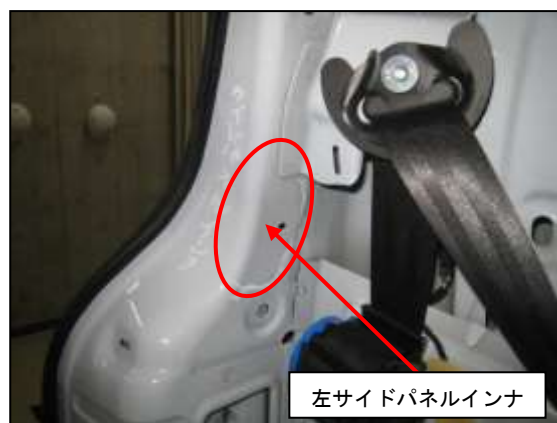
(b) 左サイドパネルインナが損傷しています。

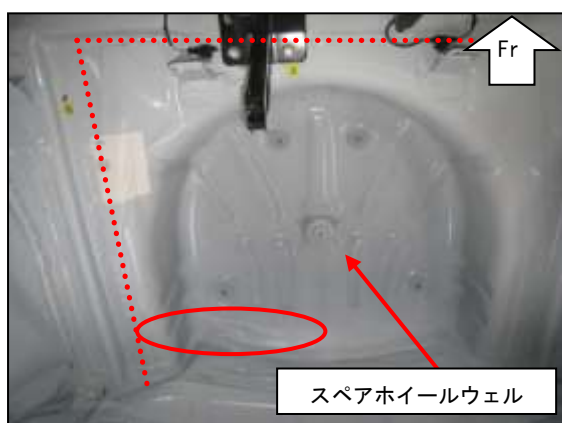
(c) スペアホイールウェルが損傷しています。

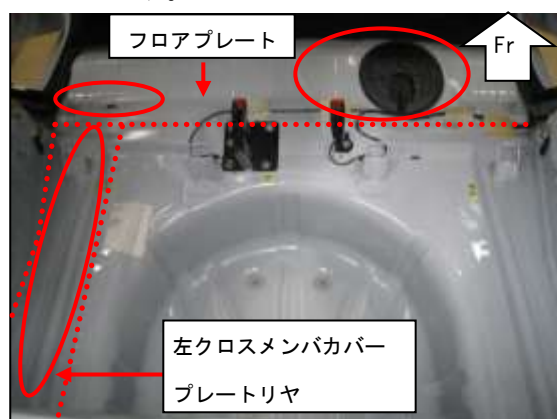
(d) フロアプレート、左クロスメンバカバープレートリヤが損傷しています。

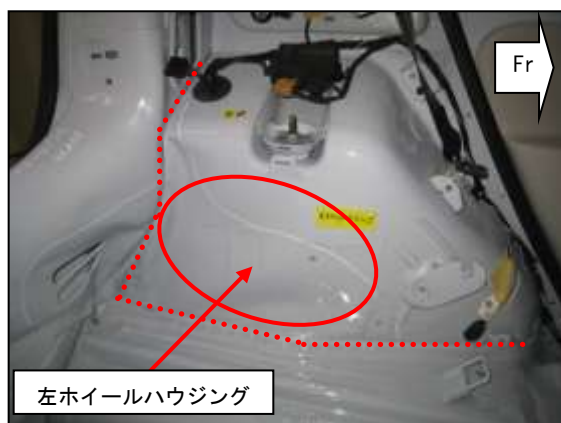
(e) 左ホイールハウジングが損傷しています。

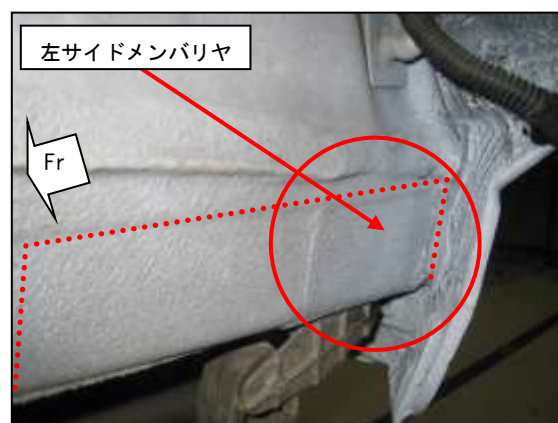
(f) 左サイドメンバリヤが損傷しています。
