# JIKEN CENTER News

平成28年10月15日発行 毎月1回15日発行(通巻493号)

# ニッサン・エクストレイル(T32) 後部損傷の復元修理

# バッテリーターミナル切離しに伴う 電子部品の再設定作業

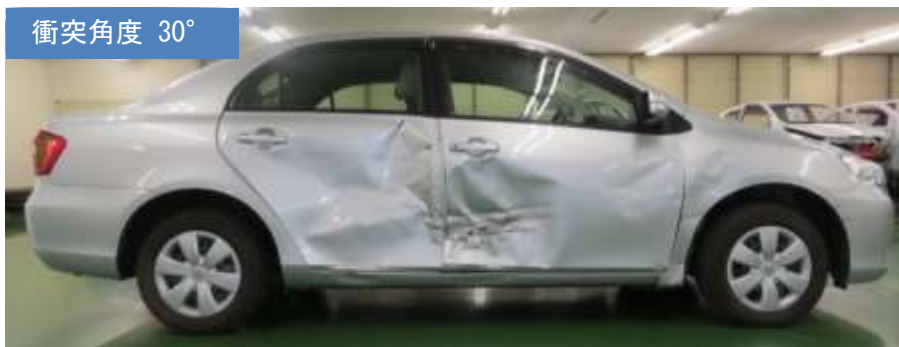
衝突角度 30°

リヤドアは全面に及ぶ損傷で押し込み変形量も非常に深い。フロントドア後部の深い線状痕は走行車両のフロントバンパリンハウスメントによる損傷。

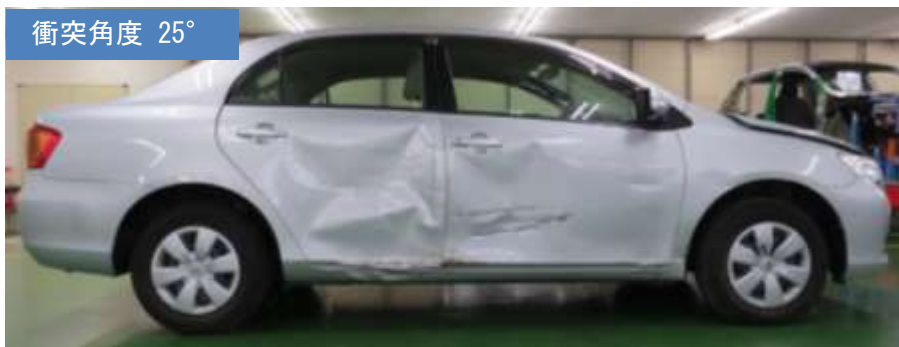
衝突角度 25°

リヤドアは全面に及ぶ損傷で押し込み変形量も深い。フロントドア後部の浅い線状痕は走行車両のフロントバンパリンハウスメントによる損傷。

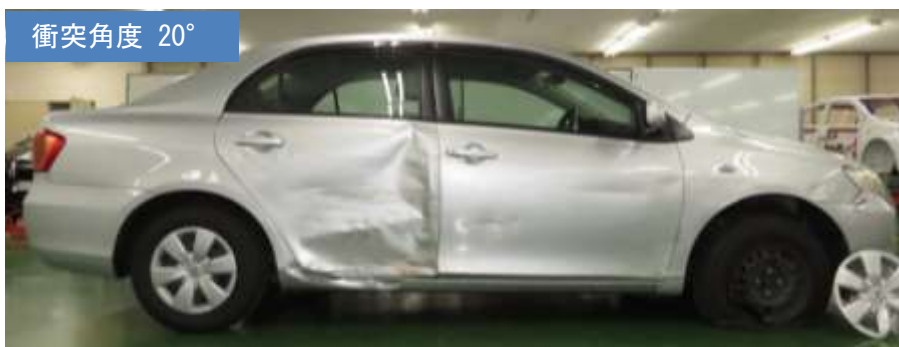
衝突角度 20°

リヤドアは前部を中心に損傷し押し込み変形量も深い。フロントドアは後部と前部が小損し大きな凹みは無い。

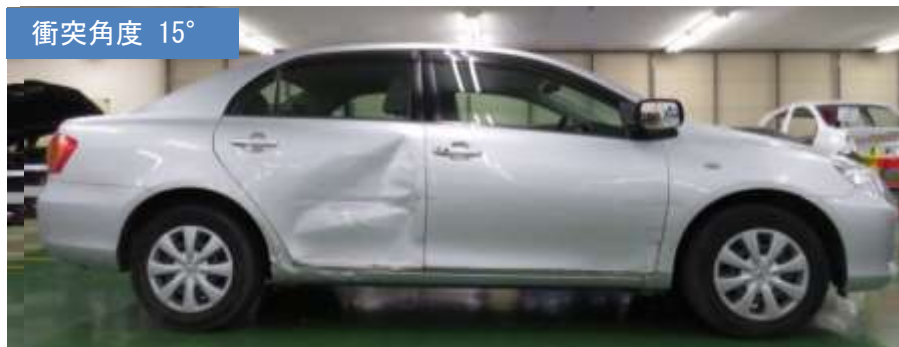
衝突角度 15°

リヤドアは前部を中心に損傷し押し込み変形量もやや深い。フロントドアの著しい変形は無し。

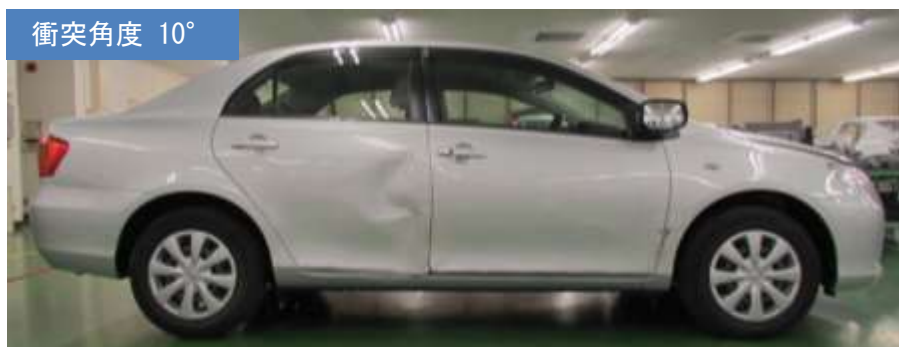
衝突角度 10°

リヤドアは下部と前部のみ変形し押し込み変形量は浅い。フロントドアの著しい変形は無し。

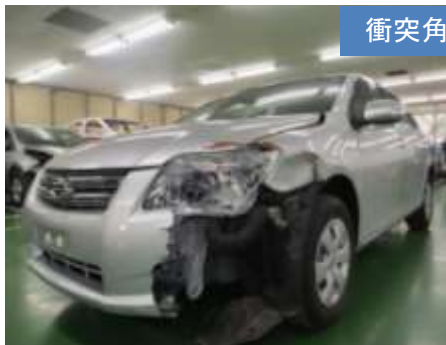
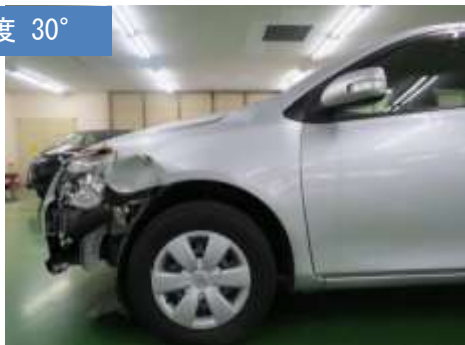
衝突角度 30°

衝突後タイヤ同士が接触し、停止車両に噛み込んで停止。フロントバンパカバーはフロントバンパリンホース部で欠損。

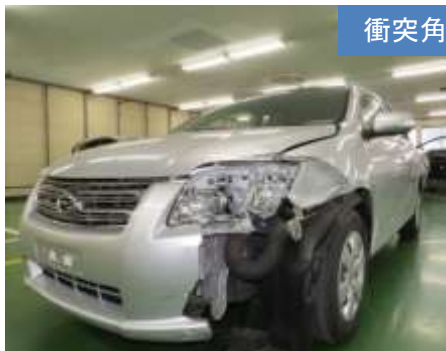
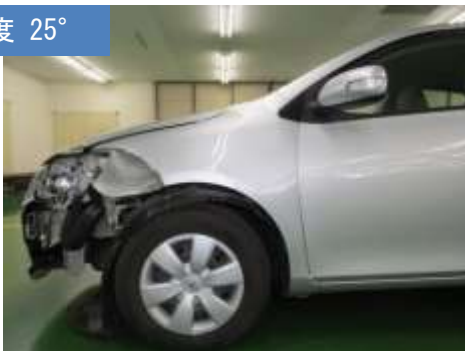
衝突角度 25°

衝突後タイヤ同士が接触し、停止車両に噛み込んで停止。フロントバンパカバーはフロントバンパリンホース部で欠損。

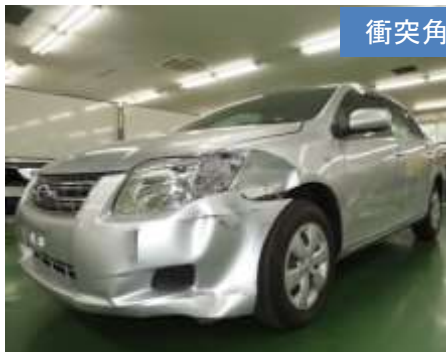
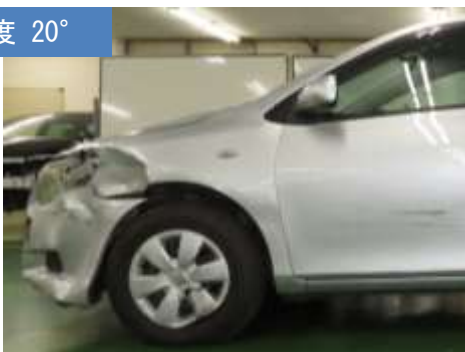
衝突角度 20°

衝突後タイヤ同士が接触し、停止車両をすり抜ける。フロントフェンダは大きく変形し取付け位置も後退。

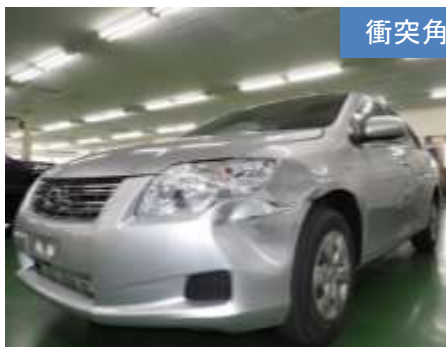
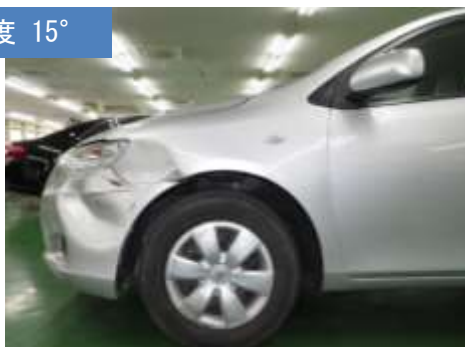
衝突角度 15°

衝突後、停止車両をすり抜ける。フロントフェンダは大きく変形し取付け位置も後退。

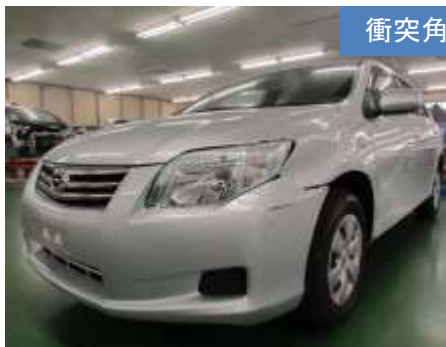
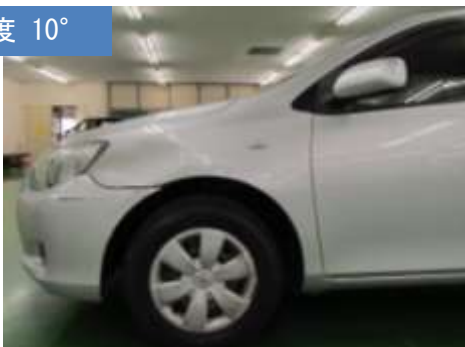
衝突角度 10°

衝突後、停止車両をすり抜ける。フロントバンパの変形は少なく、ほぼ復元している。フロントフェンダも小損。

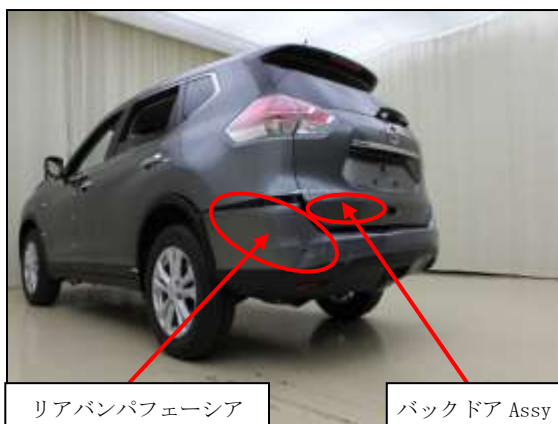
(a) 6 時方向からの入力により、リアバンパフェーシア、バックドア Assy が損傷しています。

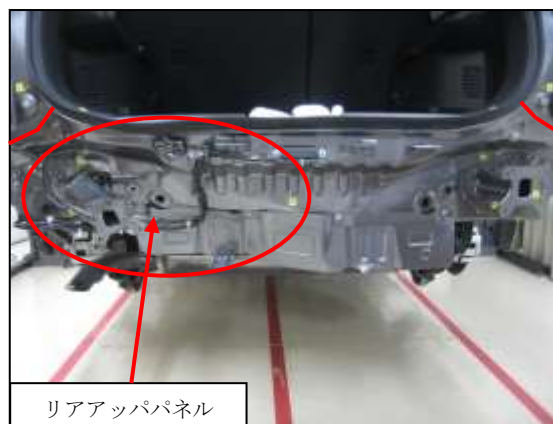
(b) リアアッパパネルが損傷しています。

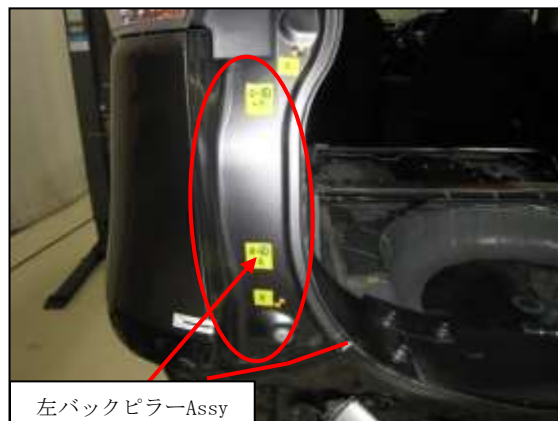
(c) 左バックピラーAssy が損傷しています。

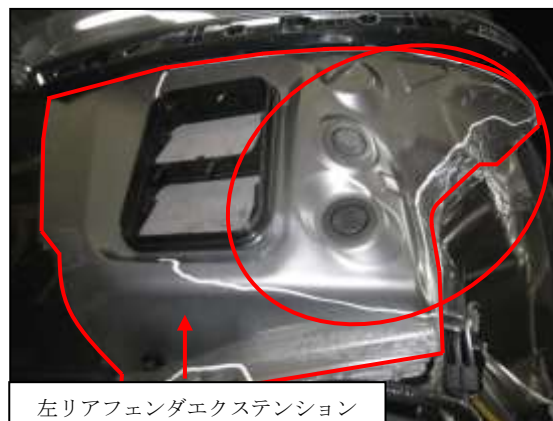
(d) 左リアフェンダエクステンションが損傷しています。

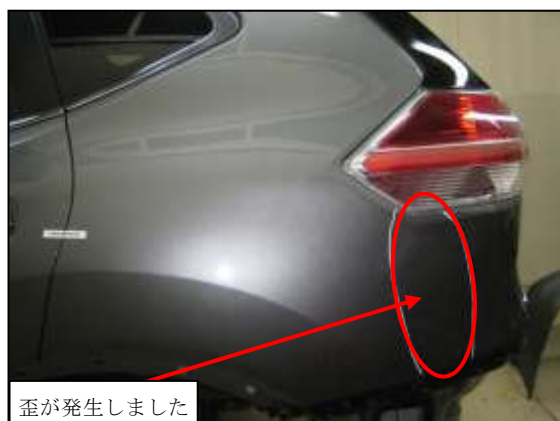
(e) 左リアフェンダ Assy が損傷しています。

- ⑥ 寸法復元のための引き作業で、板金、塗装作業が不要となる程度に、左リアフェンダ Assy の歪も修復できました。

- ① 今回は的確な寸法復元作業により、左リアフェンダ Assy の歪がなくなって板金修正が不要となり、補修塗装も行わずに済みました。
- ② 左リアフロアサイド Assy の板金修正は、左リアフロアサイド Assy が左リアフェンダ Assy 下部部分（左リアフェンダエクステンション）に隠れるため当初作業が困難と考えていました。今回、左リアフェンダ Assy から分割補給されている左リアフェンダエクステンションを取外すことができたので、左リアフロアサイド Assy 板金修正作業が可能となりました。(4. (2))

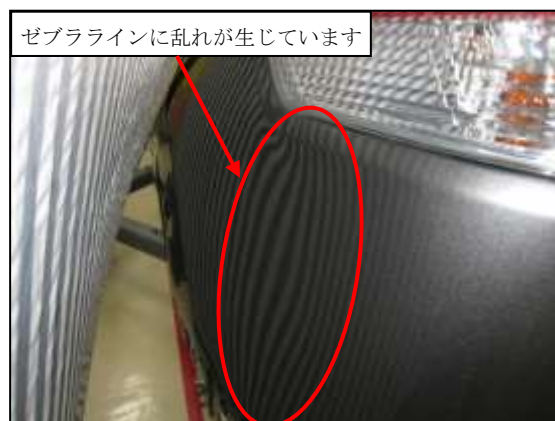
(f) 損傷部をゼブララインで確認しました。

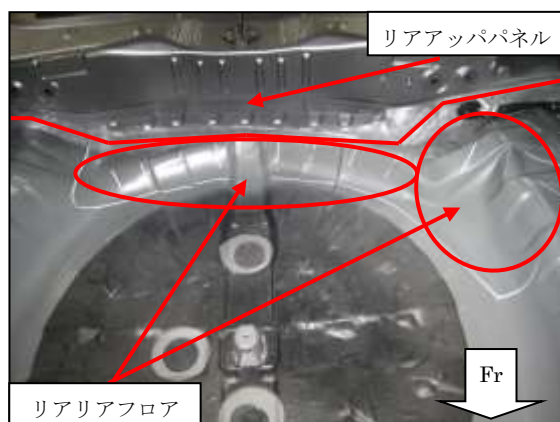
(a) リアリアフロアの後部が損傷しています。

- (3) リアリアフロアをハンマリングにて修正しました。

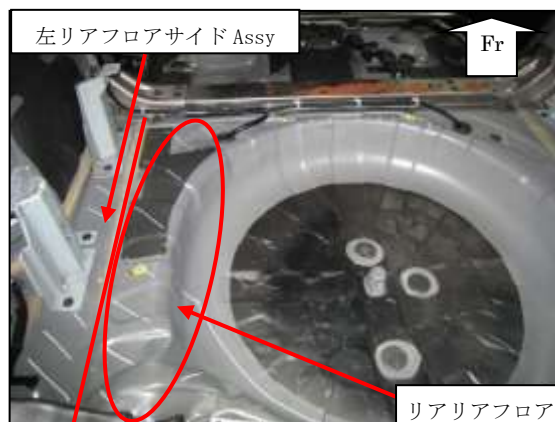
(b) リアリアフロアの左側が損傷しています。

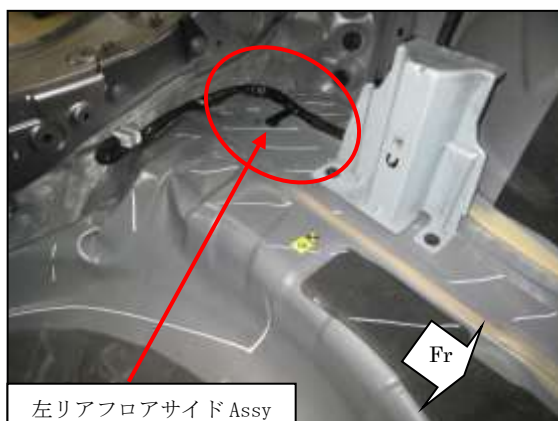
(c) 左リアフロアサイド Assy が損傷しています。

- (1) 左リアフロアサイド Assy を 6 時方向へ、テンションを掛けます。

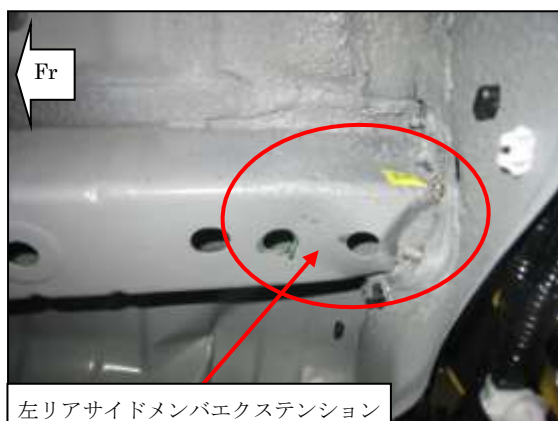
(e) 左リアサイドメンバエクステンションが損傷しています。

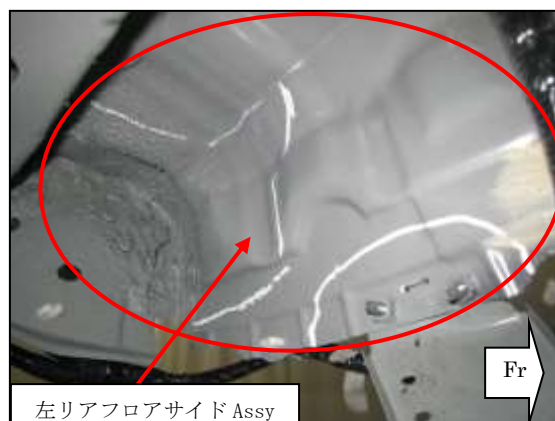
(d) 左リアフロアサイド Assy が損傷しています。(下部側面)

- (2) 左リアフェンダエクステンションを取外しているの、左リアフロアサイド Assy の板金修正が可能になりました。
