# JIKEN CENTER News

平成28年11月15日発行 毎月1回15日発行(通巻494号)

# フォルクスワーゲン パサート ヴァリアント (3CCZE)前部損傷の復元修理

今回は、12時～1時方向からの入力を受けたフォルクスワーゲン パサート ヴァリアント(3CCZE)前部損傷の修理事例を紹介します。

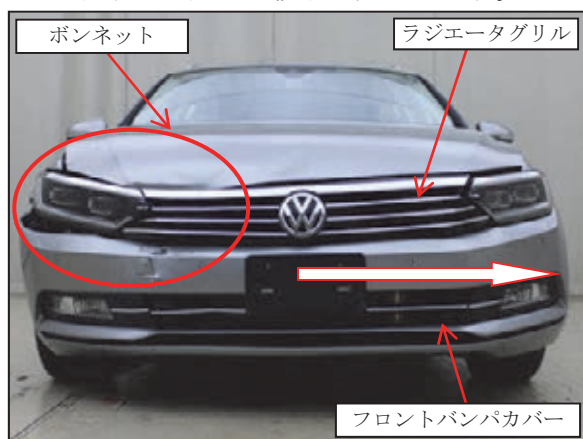
①フロントバンパカバー、ラジエタグリル、右ヘッドライト、ボンネットが損傷し、全体的に若干左方向への移動が見られます。

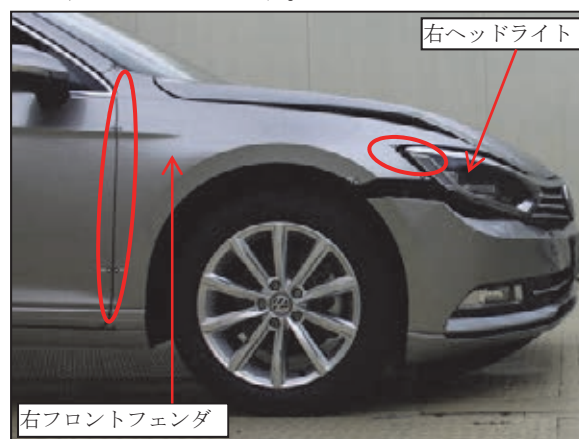
②右ヘッドライトと右フロントフェンダとの間に隙間が発生し、右フロントドアとの隙間が狭くなっています。

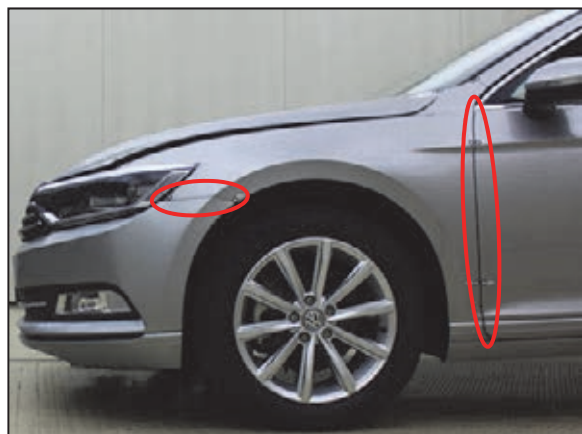
③フロントバンパカバーと左フロントフェンダに一部隙間が発生しています。左フロントドアの隙間に変化は見られません。

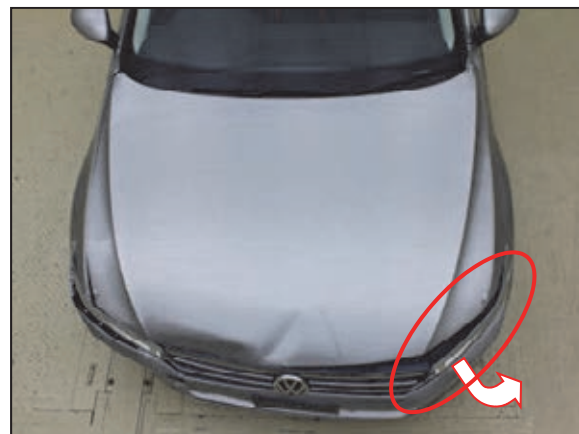
④左ヘッドライトは、右側から押されて前側へ押し出されています。

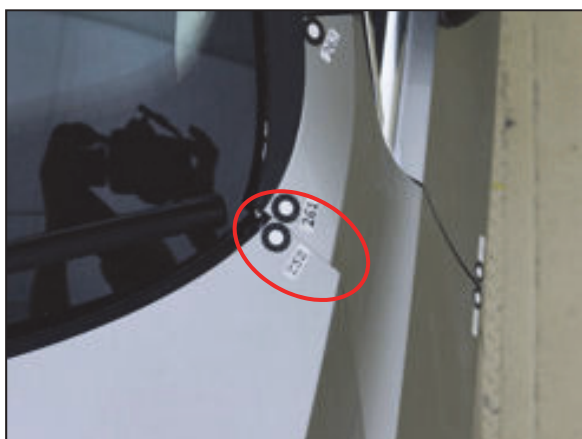
- ⑤ボンネットが左に移動して、左フロントフェンダと干渉しています。

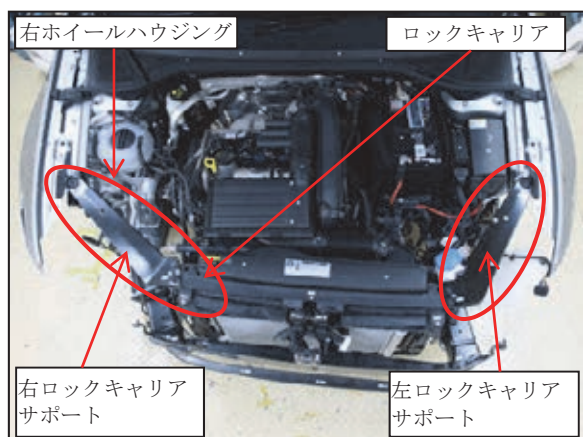
- ①右ロックキャリアサポート、ロックキャリアが損傷し、左ロックキャリアサポートが右側から押され、前方へ張り出しています。

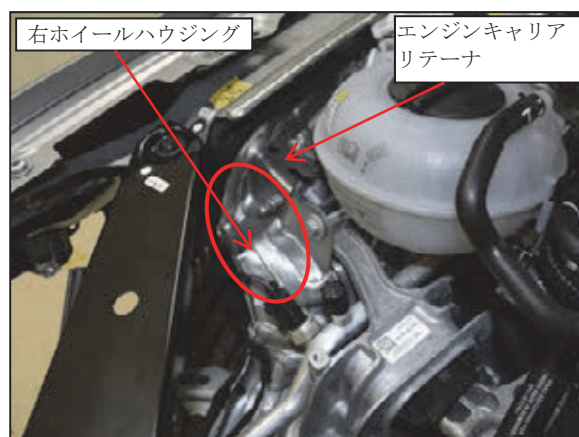
- ②右ホイールハウジングの前側が、右エンジンキャリアリテーナ部分で損傷しています。

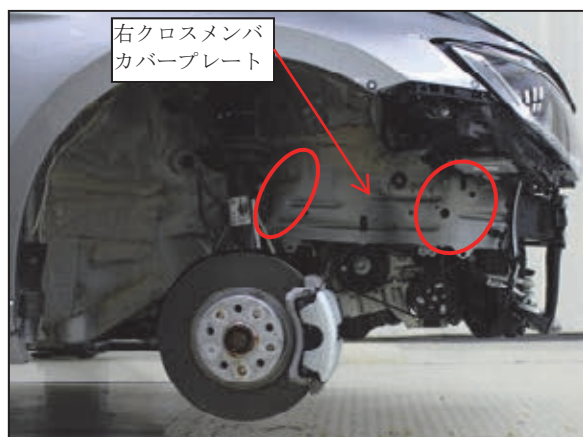
- ③右クロスメンバカバープレートが、外側（手前側）へ折れて損傷しています。

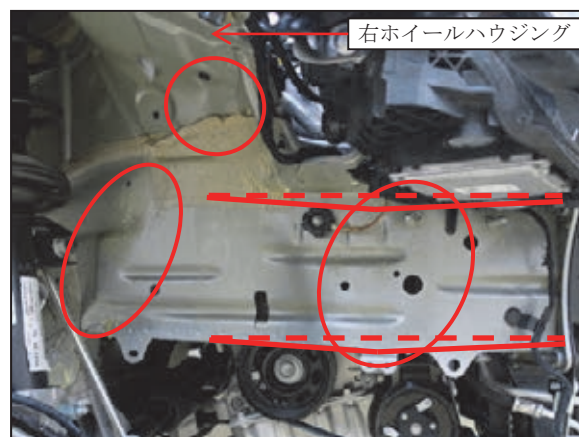
- ④右クロスメンバカバープレートが外側（手前側）へ折れ、右ホイールハウジングの前側が損傷しています。

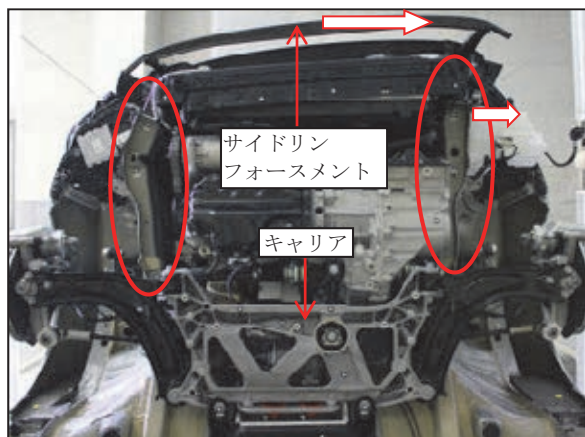
⑤右フロントサイドメンバが折れて損傷しています。サイドリンフォースメントが左側へ倒れたことに伴って、左フロントサイドメンバも左側へ移動しています。

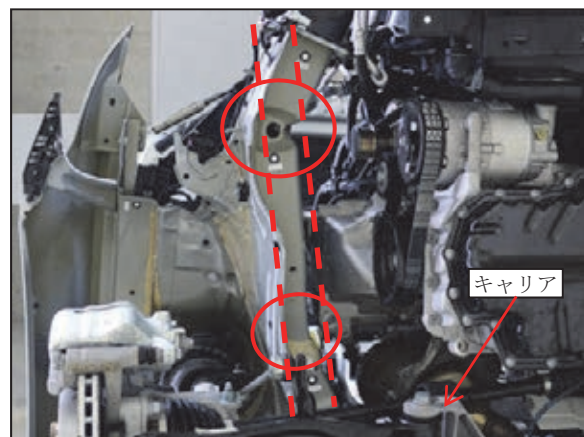
⑥右フロントサイドメンバは、前側部分とキャリア（サスペンションクロスメンバ）取付部分の前側の2ヶ所で折れています。

今回は、右フロントサイドメンバ全体が大きく損傷していましたが、クロスパネル（ダッシュパネル）より後方に損傷が無かったため、クロスパネルより前側で取替える作業方法を採用しました。また、左フロントサイドメンバは、左方向への寸法移動のみであったため、修正する作業方法としました。

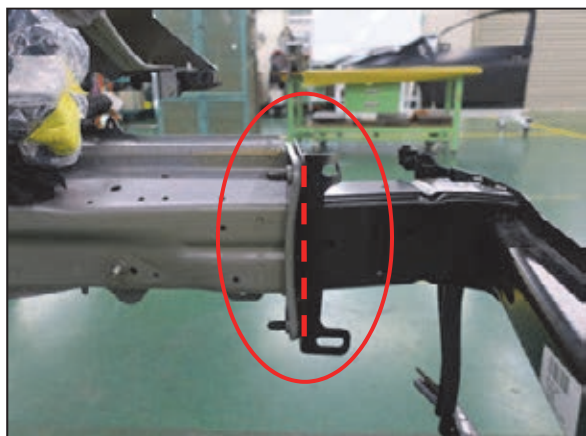
⑦サイドリンフォースメントを取付ける、左フロントサイドメンバ前端部分が損傷しています。

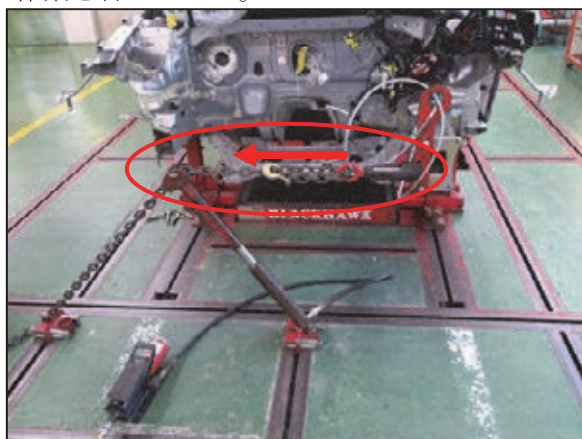
- ④ 左フロントサイドメンバは、粗引き後も左方向への寸法移動が残っていたので、個別に修正作業を行いました。

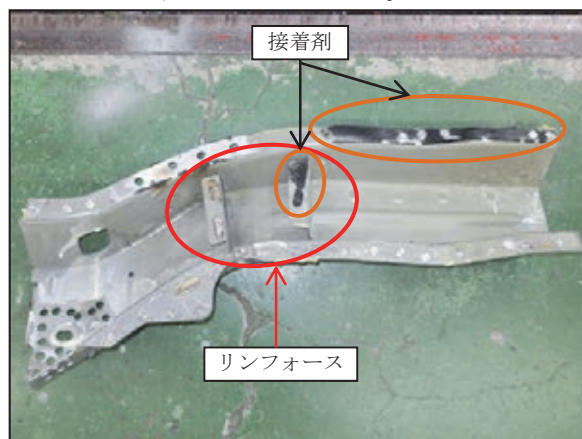
④取外した右フロントサイドメンバ内部のリンフォースも変形していました。

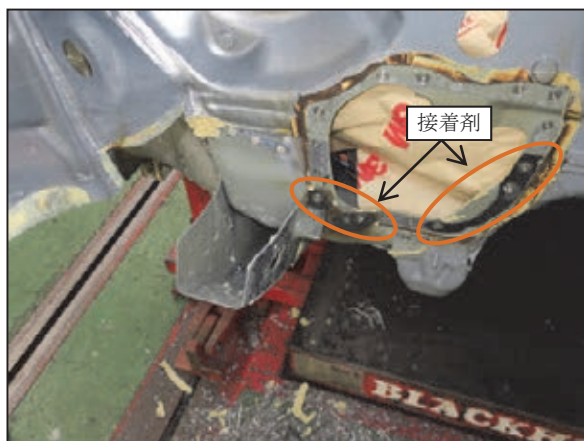
⑤右フロントサイドメンバ取外し後の状態  
フィルタプレートにも部分的に接着剤が付いていました。
