# JIKEN CENTER News

## スズキ アルト (HA36S) 後部損傷の復元修理

## ダイハツ キャスト (LA250S) 前部損傷の復元修理

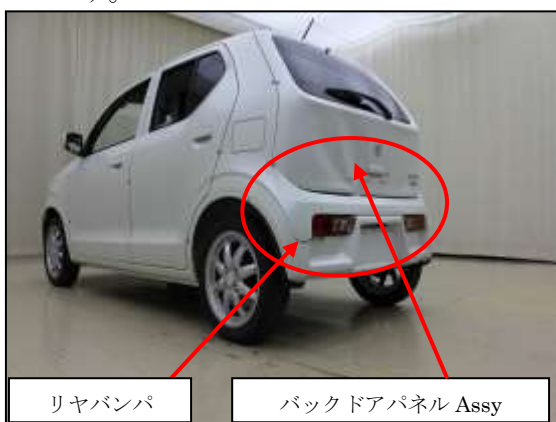
(a) 6 時方向からの入力により、リヤバンパ、バックドアパネル Assy が損傷しています。

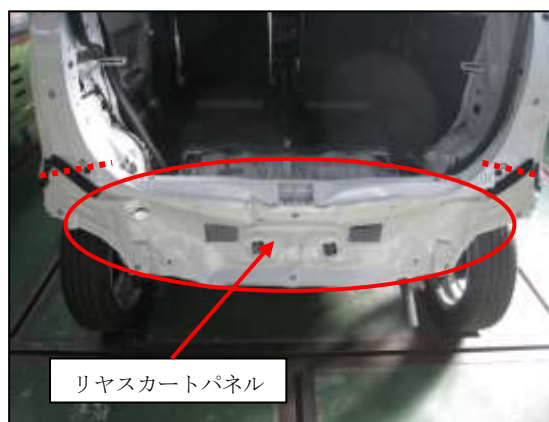
(b) リヤスカートパネルが損傷しています。

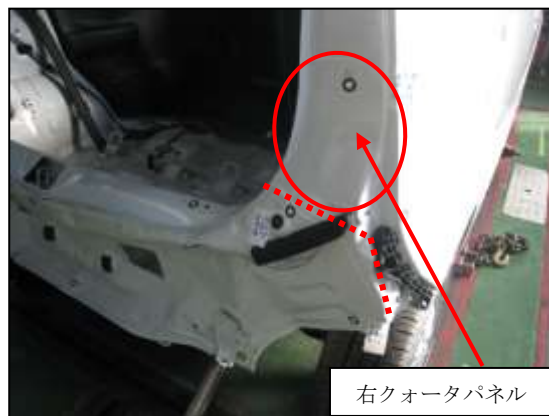
(d) 右クォータパネルに歪が発生しています。

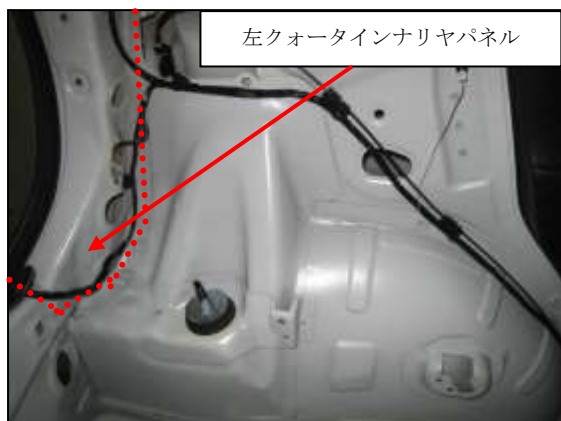
(a) 左クォーターインナリヤパネルが損傷しています。

(1) リヤフロアリヤパネル（左側）を6時方向へ引きながらハンマリングにて修正しました。

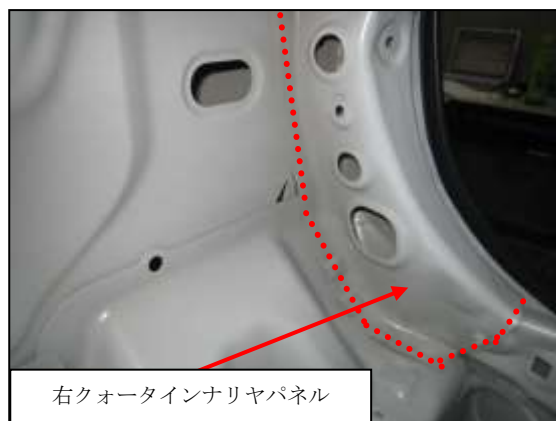
(b) 右クォーターインナリヤパネルが損傷しています。

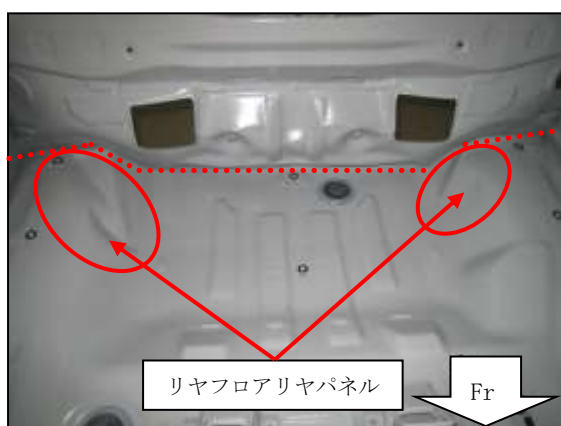
(c) リヤフロアリヤパネルが損傷しています。

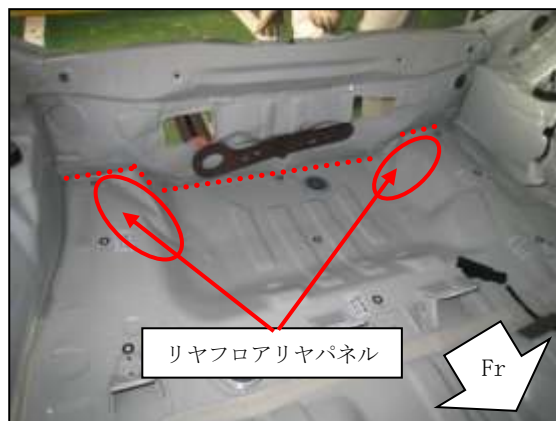
- ② 寸法復元作業により、リヤフロアリヤパネルの損傷が減少しました。

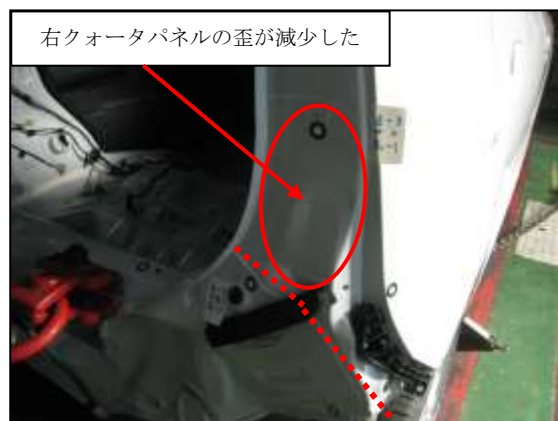
- ④ 寸法復元作業により左クォータパネルの歪はなくなり、右クォータパネルの歪が減少しました。

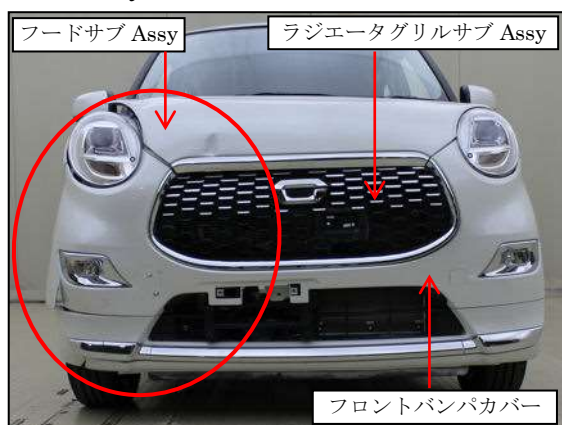
(a) 1 時方向からの入力により、フロントバンパカバー、ラジエータグリルサブ Assy、フードサブ Assy が損傷しています。

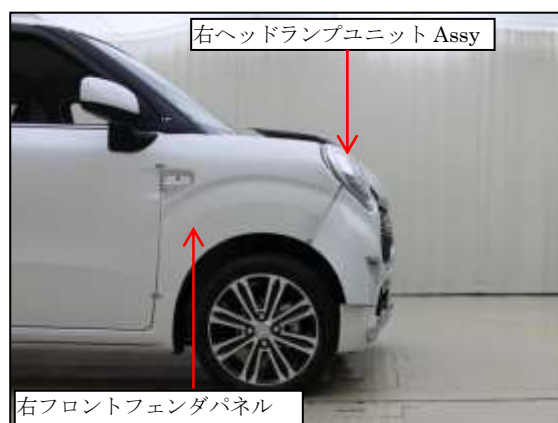
(b) 右ヘッドランプユニット Assy、右フロントフェンダパネルが損傷しています。

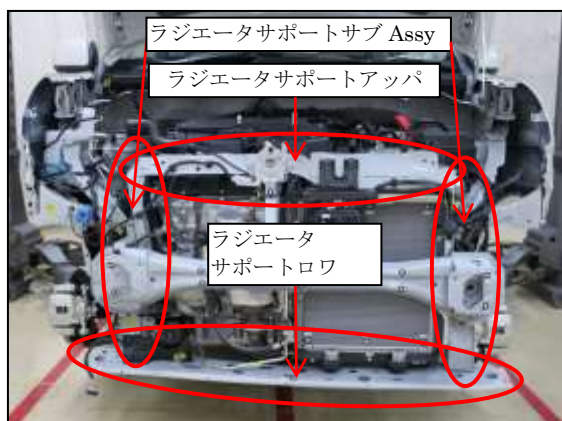
(a) ラジエータサポートアップ、左右ラジエータサポートサブ Assy、ラジエータサポートロウが損傷しています。

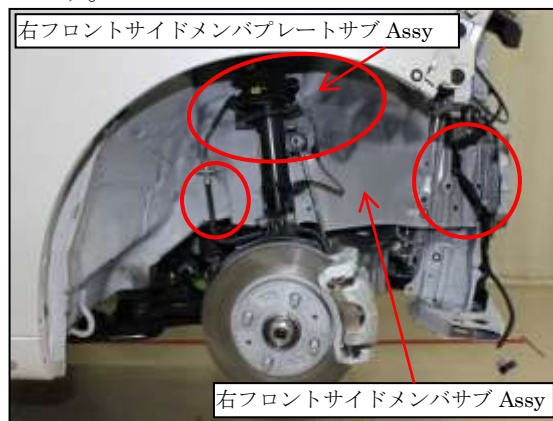
(b) 右フロントサイドメンバプレートサブ Assy、右フロントサイドメンバサブ Assy が損傷しています。

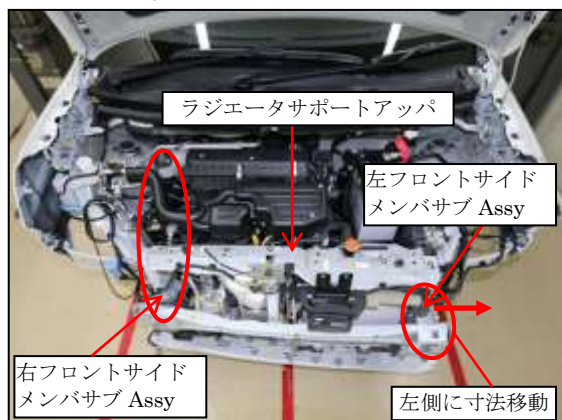
(c) ラジエータサポートアッパ、右フロントサイドメンバが損傷し、左フロントサイドメンバサブ Assy は左側に寸法移動しています。

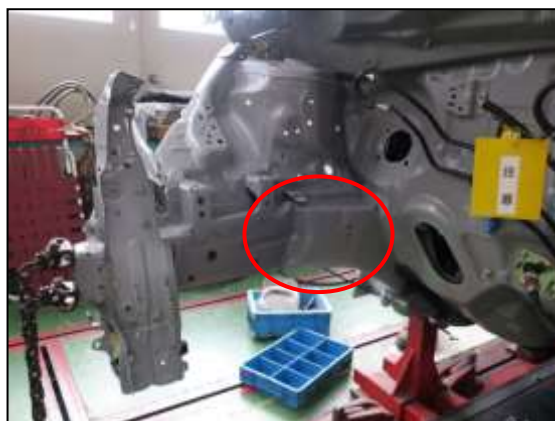
(d) 右フロントサイドメンバサブ Assy が損傷しています。

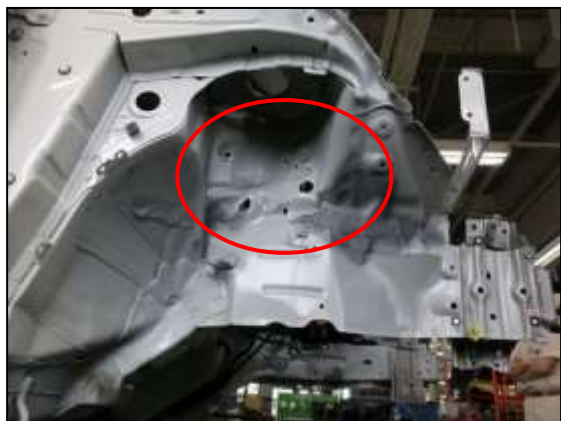
(e) 右フロントサイドメンバプレートサブ Assy が損傷しています。

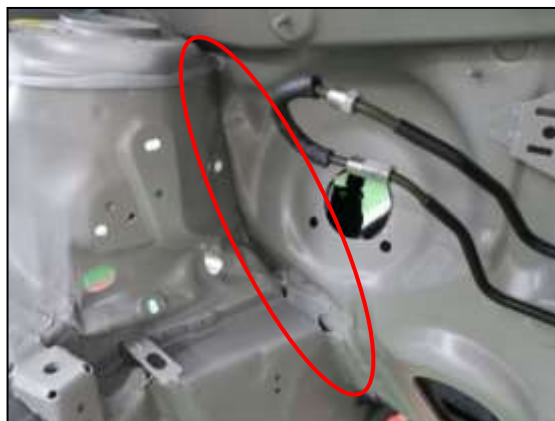
(f) ダッシュパネルサブ Assy が損傷しています。

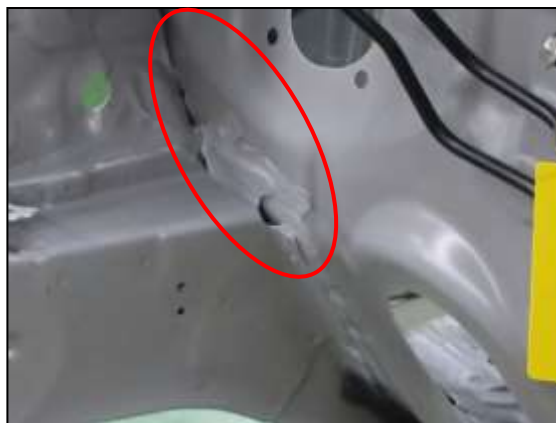
- ④ 引き作業およびハンマ粗出し作業によりダッシュパネルサブ Assy の変形が減少しました。
