# JIKEN CENTER News

平成29年10月15日発行 毎月1回15日発行(通巻505号)

## ヘッドランプレンズ取替作業における 旧型車と現行車の構造改良点

## トヨタ プリウス 50 系 前部損傷の復元修理

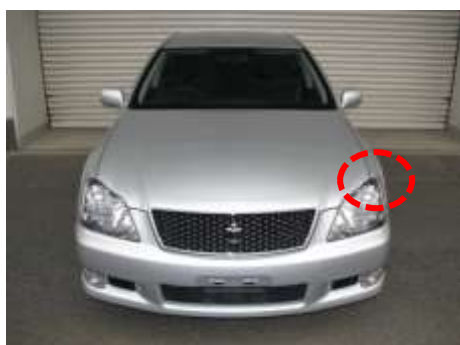
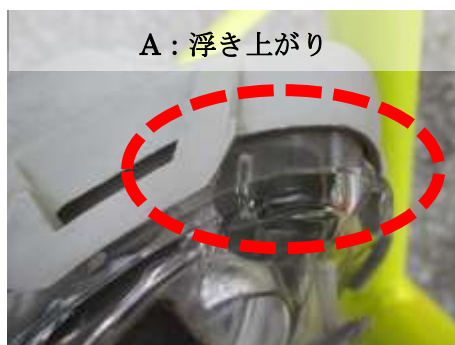
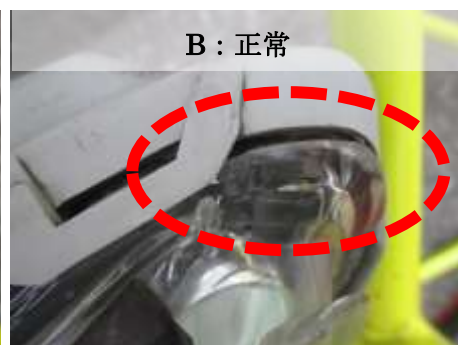
写真 1：浮き上がりによる圧着不足と正常圧着

### ◆ ツメ嵌合不良によるコーナ部での浮き上がり（圧着不足）

サンプル：クラウン 180 系左上部

クラウン 180 系は上記でも説明した通り、スクリュでの締結は下部のみとなっており、上部についてはツメ嵌合のみとなります。写真 1 は、修理書通りにレンズ取替作業を行ったヘッドランプです。A のランプについては、浮き上がりが発生しこの状態で洗車（手洗い・高圧不使用）を行った際にランプ内への入水を確認しました。これは、ドライヤ熱がツメ付近に過度にあたり、高温状態で脱作業を行った際にツメに無理な力がかかり塑性変形が発生し、ツメの閉める力が低下したと考えられます。

作業のポイントとしては、レンズが浮き始めると一気に力を入れて取外したくなりますが、ドライヤ等で温めながらレンズを取外すことで、比較的簡単にツメ部分も解除でき、塑性変形を最小限に抑えることが可能です。ツメが塑性変形し開いてしまったときは、組付前に再加熱し内側に力を加え元の状態に戻し、ツメの締める弾性力を回復させてから組付けることが必要です。

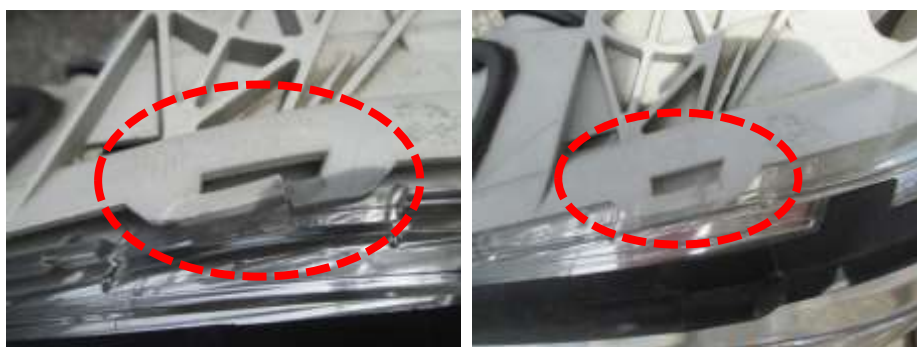
写真 2：ツメ破損

### ◆ 作業中のツメ破損による嵌合不良

取外しの際、工具等で無理に力がかかることでツメが破損する場合があります。破損すると当然嵌合不良となり入水等不具合の原因となります。また、作業時に破損しなくとも残存応力が残り経年変化による素材の劣化が加わると後日、破損する場合もあるため、慎重な作業と作業後の確認が重要となります。

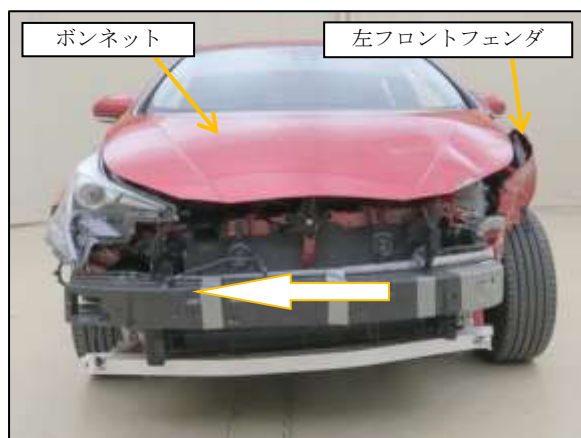
①左フロントフェンダ、ボンネットを中心に損傷し、全体的に右方向への移動が見られます。

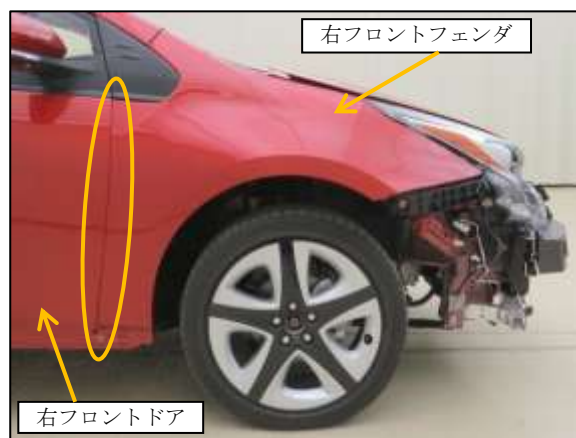
②右フロントフェンダと右フロントドアとの隙間が狭くなっています。

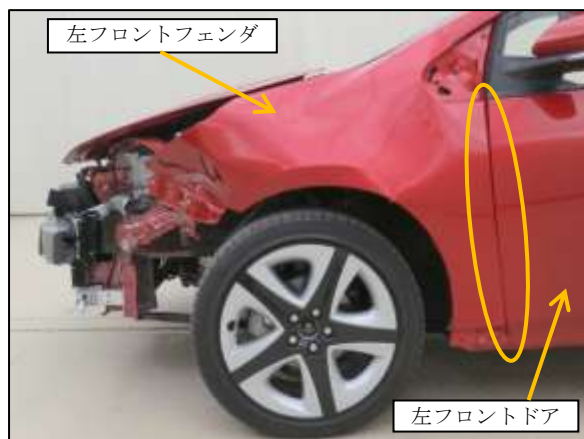
③左フロントフェンダと左フロントドアとの隙間が狭くなっています。

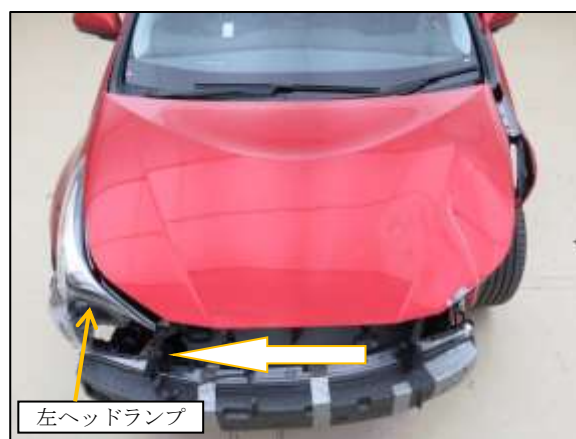
④右ヘッドライトは、左側から内板骨格部位が押されて右側へ移動しています。

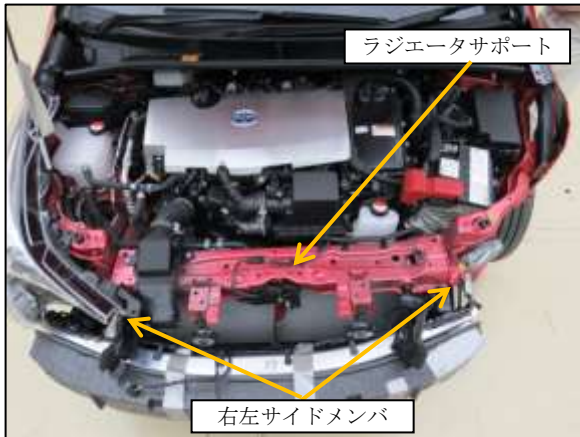
①ラジエーターサポート全体と左右サイドメンバが左側から押され、内板骨格全体が右側に振れています。

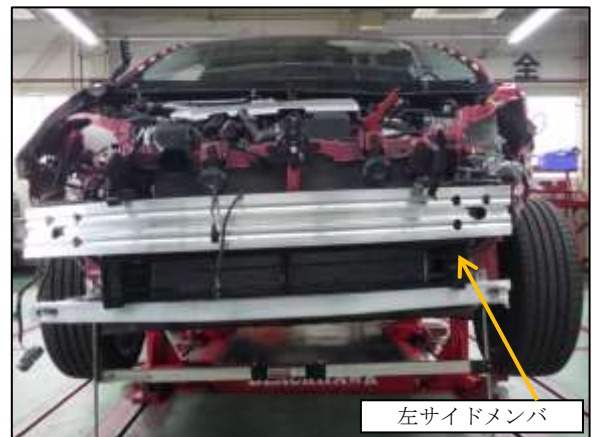
②左サイドメンバの高さが、右側と比較して大きく持ち上がっています。

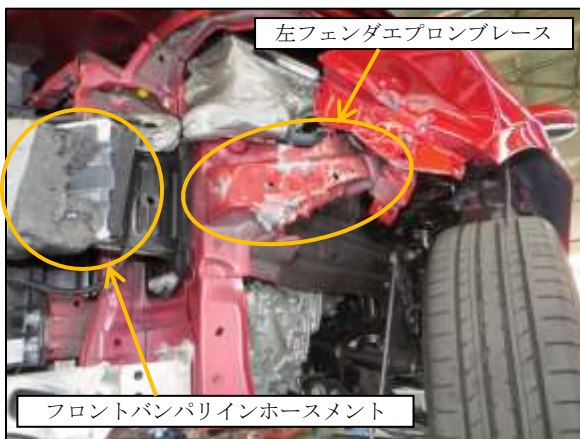
③フロントバンパラインホースメントと左フェンダエプロンブレースが損傷しています。

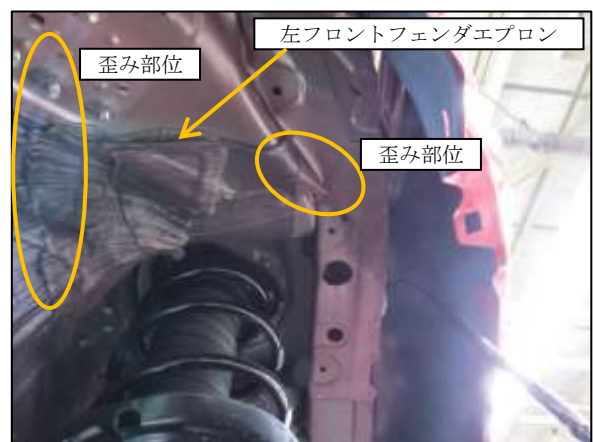
④左フロントフェンダエプロンの一部に歪みが生じています。

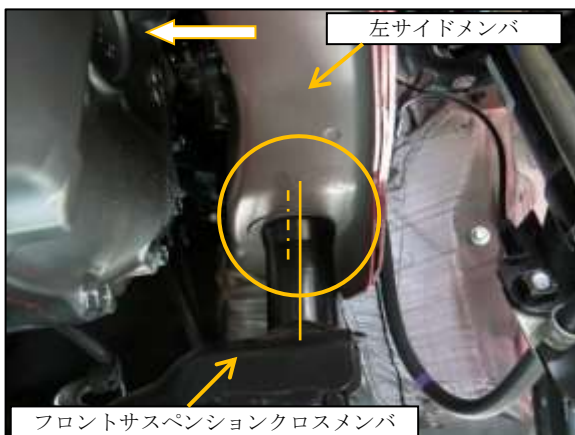
⑤左サイドメンバが右側に振れたことで、フロントサスペンションクロスメンバの取付部にずれが生じています。

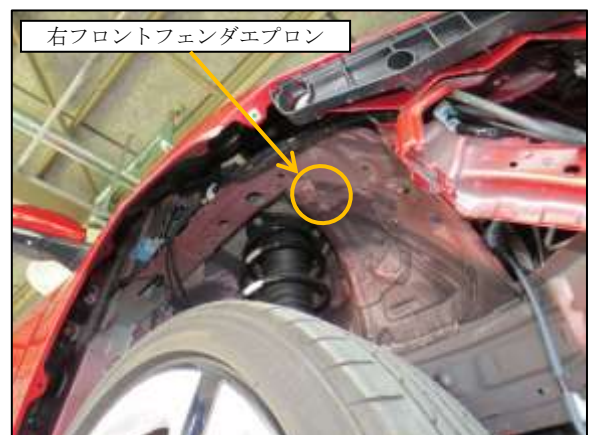
⑥右フロントフェンダエプロンの一部に歪みが生じています。

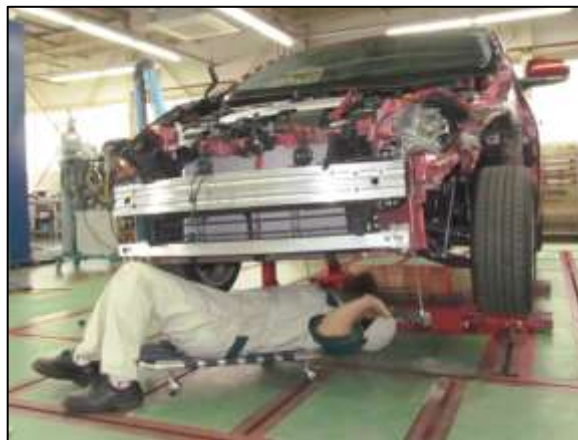
②変形量を計測したところ、約 30mm フロント骨格全体が右に振れていました。
