# JIKEN CENTER News

ダイハツトール (M900S)

前部損傷の復元修理

## 前部損傷の復元修理

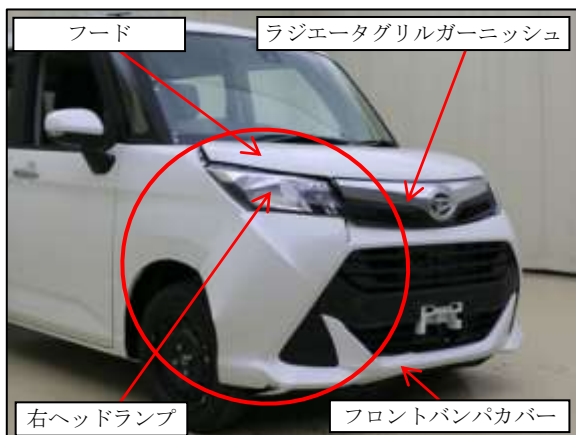
1時方向からの入力により、フロントバンパカバー、ラジエタグリルガーニッシュ、右ヘッドランプ、フードが損傷しています。

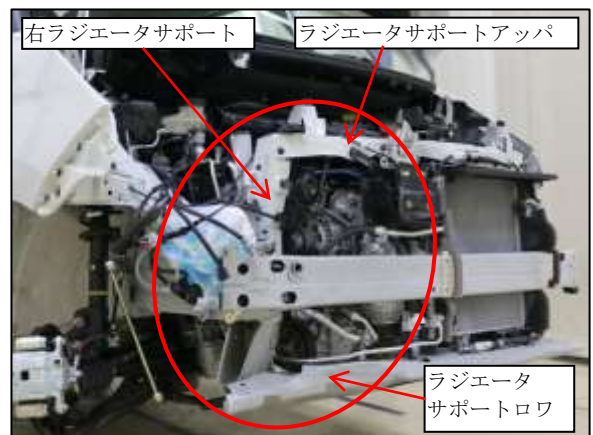
① ラジエタサポートアップ、右ラジエタサポート、ラジエタサポートロウが損傷しています。

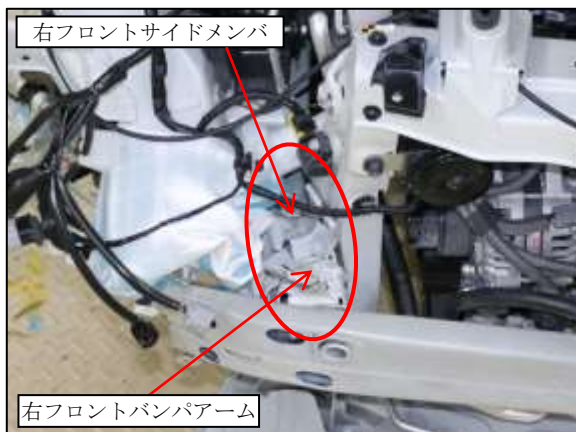
② 右フロントバンパアーム、右フロントサイドメンバ前部が損傷しています。

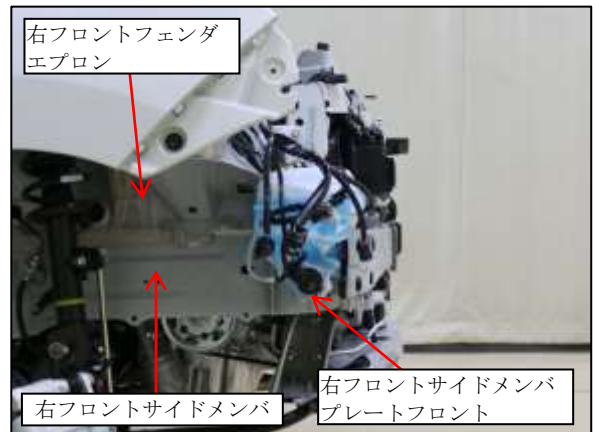
③ 右フロントフェンダエプロン、右フロントサイドメンバプレートフロント後方の右フロントサイドメンバには著しい損傷は見られません。

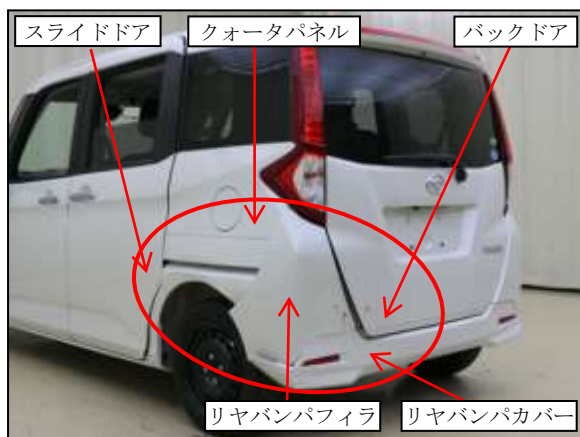
① 6時方向からの入力により、リヤバンパカバー、左リヤバンパフィラ、バックドア、クォータパネル、スライドドアが損傷しています。

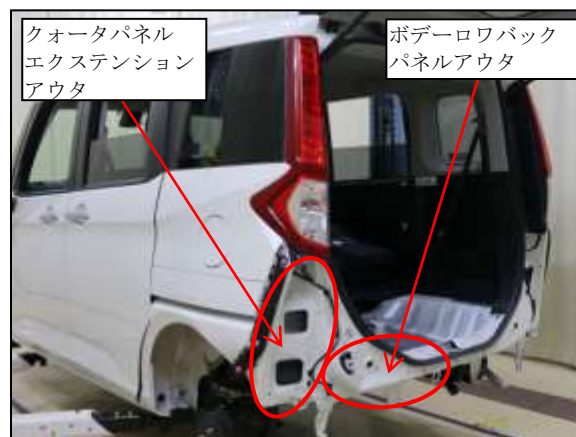
② ボデーロワバックパネルアウト、左クォータパネルエクステンションアウトが損傷しています。

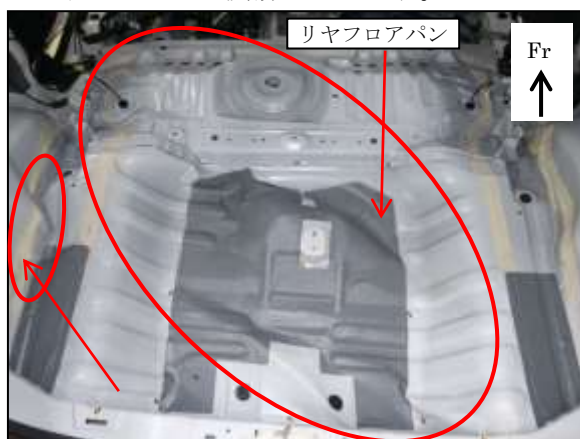
① リヤフロアパン、クォータホイールハウスパネルインナが損傷しています。

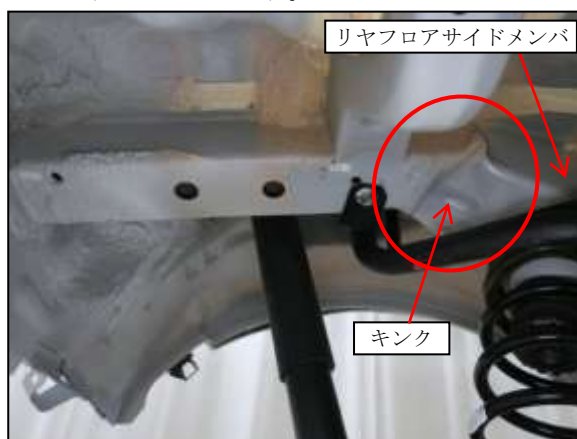
② 左リヤフロアサイドメンバが損傷し、キンクが発生しています。

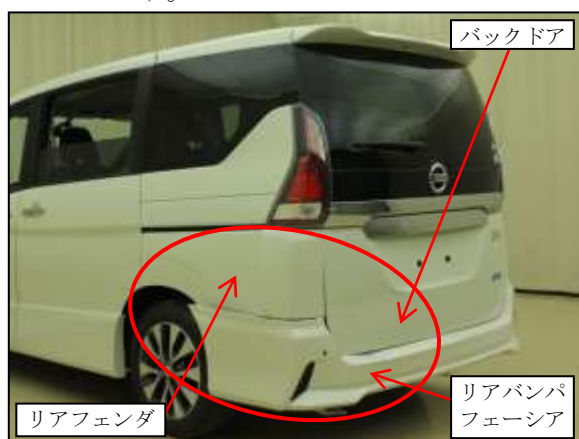
① 6時方向からの入力により、リアバンパフェーシア、バックドア、リアフェンダが損傷しています。

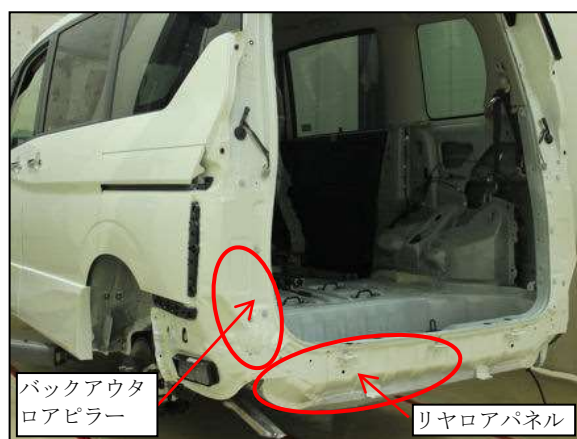
② リヤロアパネル、左バックアウトローピラーが損傷しています。

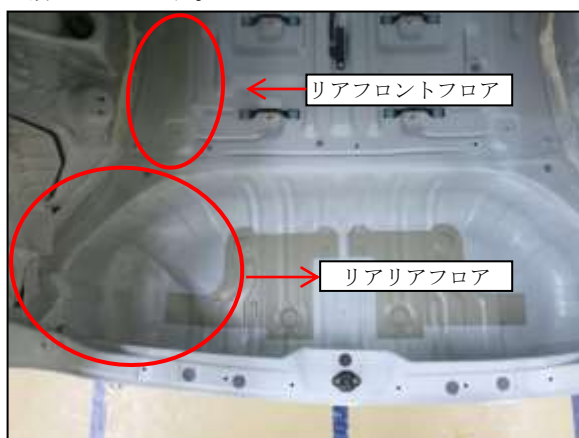
① リアフロントフロア、リアリアフロアが損傷しています。

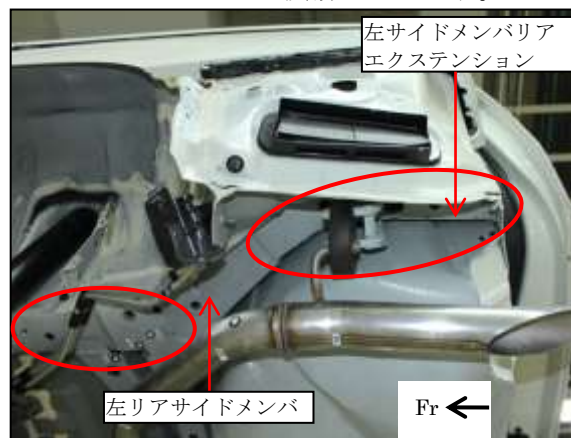
② 左サイドメンバリアエクステンション、左リアサイドメンバが損傷しています。

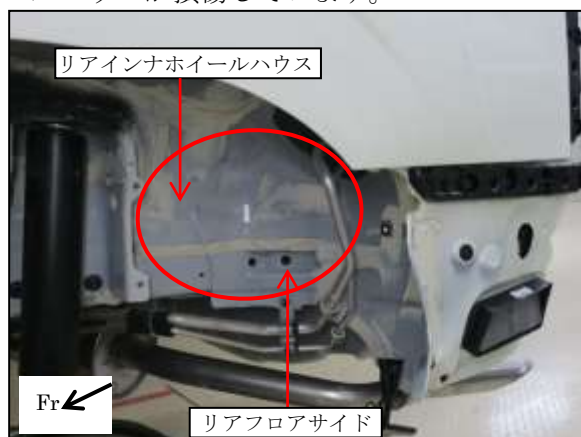
- ③ 左リアフロアサイド、左リアインナホイールハウスが損傷しています。

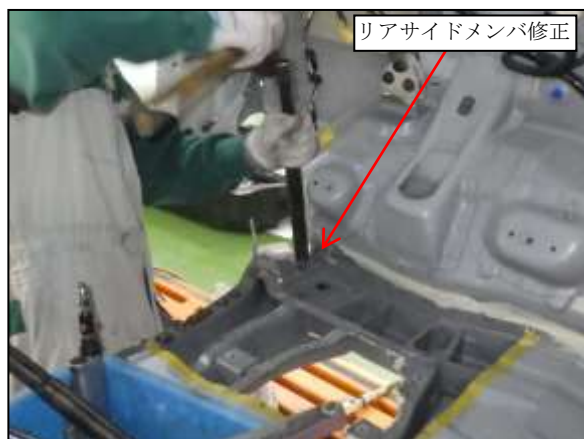
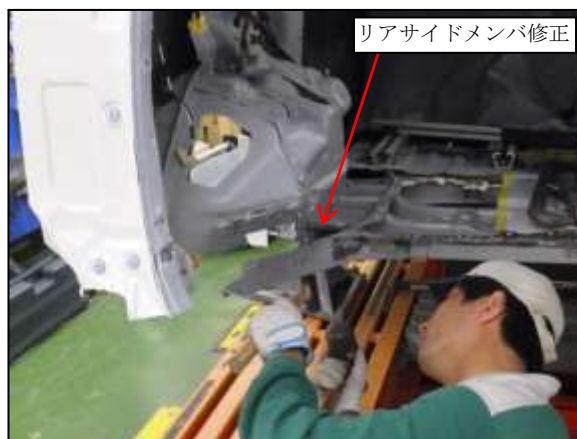
- (5) サイドメンバリアエクステンション取外し後のリアサイドメンバの状態。○で囲んだ部分にひずみが残っています。

- (1) 左リアサイドメンバをハンマリングにて修正しました。
