# JIKEN CENTER News

平成29年7月15日発行 毎月1回15日発行(通巻502号)

## ホンダ フリード(GB5) 前部損傷の復元修理

## ホンダ フリード(GB5) 後部損傷の復元修理

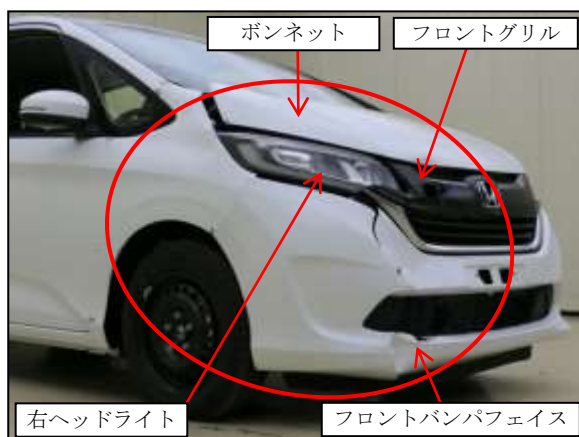
1時方向からの入力により、フロントバンパフェイス、フロントグリル、右ヘッドライト、ボンネットが損傷しています。

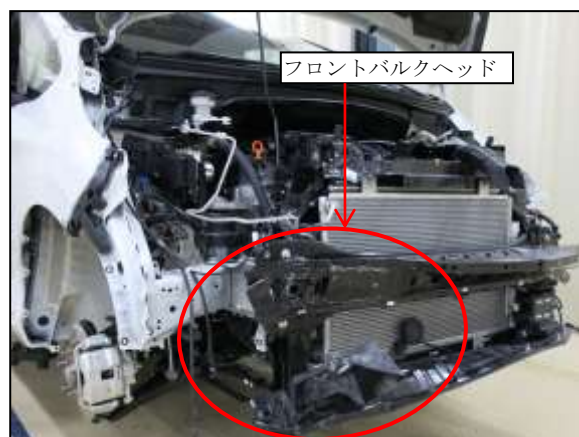
① フロントバルクヘッド右側が損傷しています。

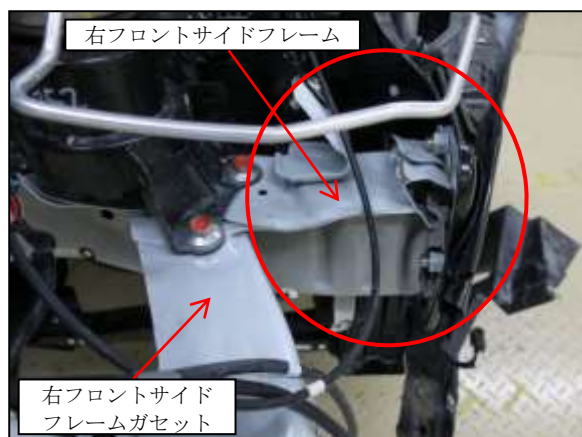
② 右フロントサイドフレームの右フロントサイドフレームガセット前側まで激しく損傷しています。

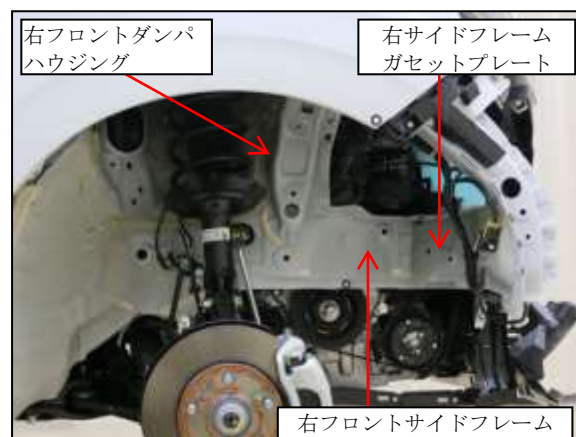
③ 右フロントダンパハウジング、右フロントサイドフレームのサイドフレームガセットプレートより後側には著しい損傷は見られません。

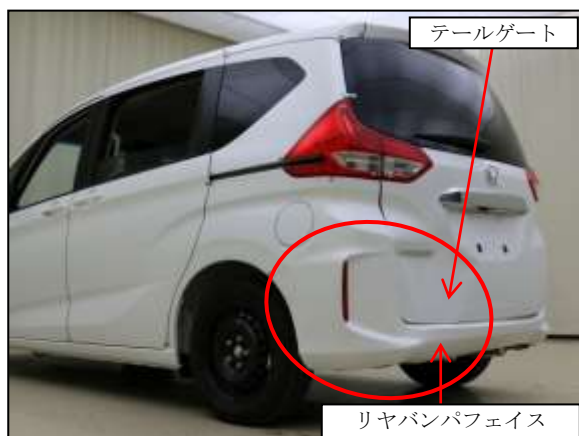
① 6時方向からの入力により、リヤバンパフェイス、テールゲートが損傷しています。

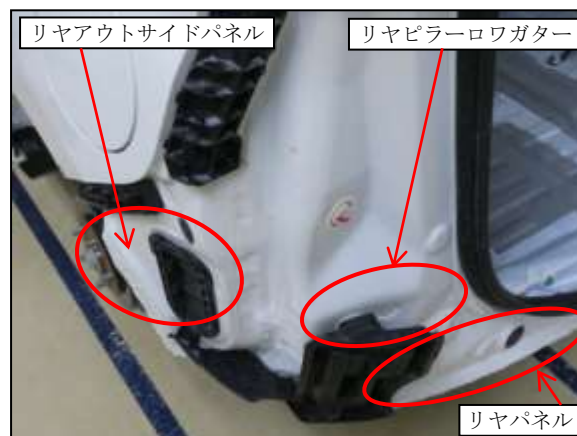
② リヤパネル、リヤピラーロウガター、リヤアウトサイドパネルが損傷しています。

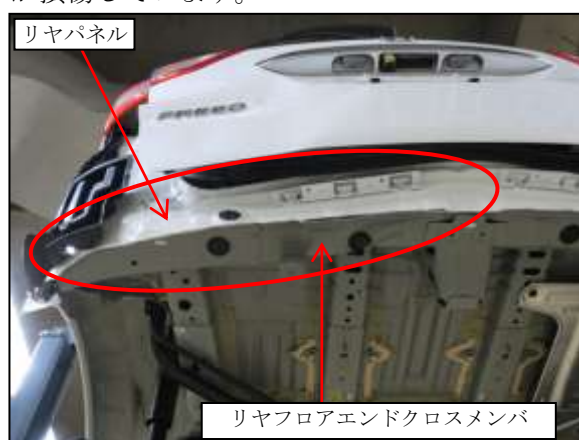
① リヤパネル、リヤフロアエンドクロスメンバが損傷しています。

- (1) リヤパネル、リヤフロアエンドクロスメンバを取外し、リヤフロアエンドパネルを粗切りしました。

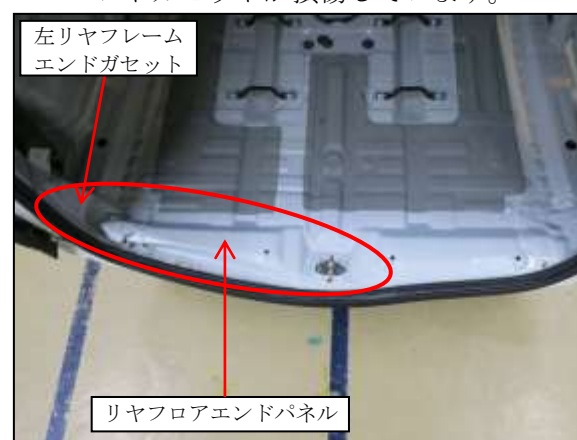
② リヤフロアエンドパネル後端部、左リヤフレームエンドガセットが損傷しています。

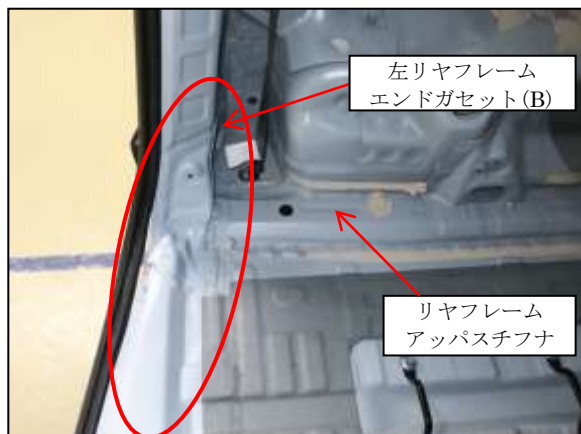
③左リヤフレームエンドガセット(B)、左リヤフレームアップスチフナ後端部が損傷しています。

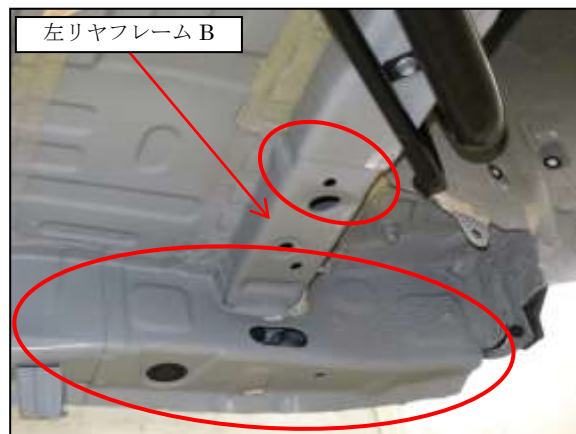
④ 左リヤフレーム B が損傷しています。

- (2) 左リヤフレームアッパスチフナを粗切りし、左リヤフレーム B を取外しました。

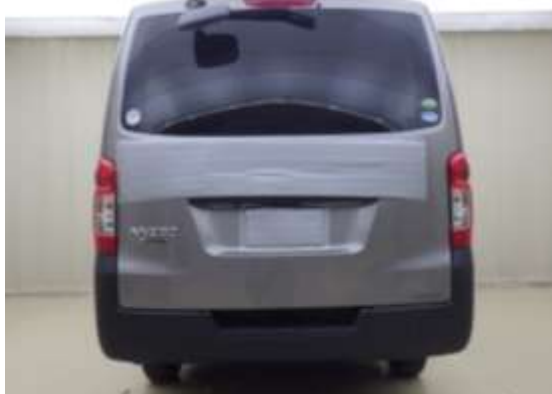
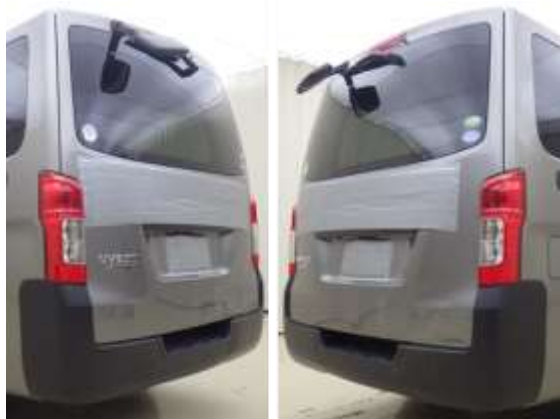
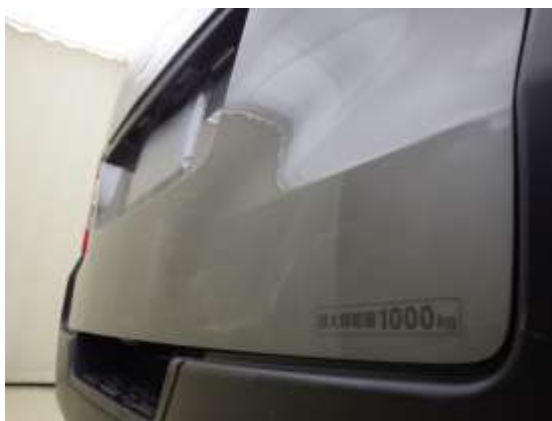
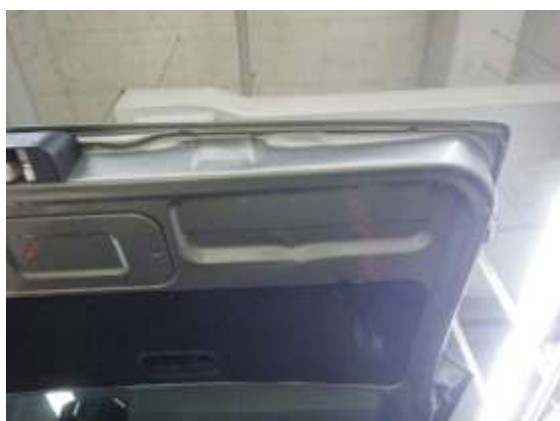
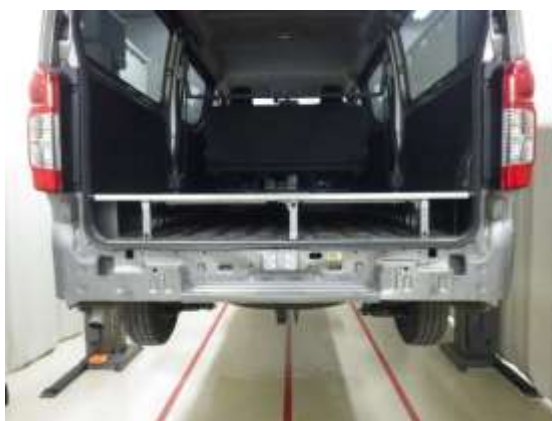
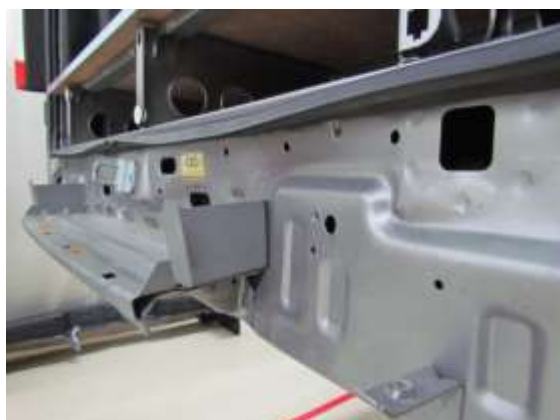
## (A) 有効衝突速度 4.1 km/h

- ・ Rr バンパ 中央部が変形
- ・ バックドア右側下部がインパネまで変形
- ・ Rr バンパ センタラケット、アウタ/インテールクロスメンバ が変形
- ・ その他の部位の損傷なし
