# Jikencenter NEWS

自研センターニュース 平成30年10月15日発行  
毎月1回15日発行(通巻517号)

## トヨタカムリ (AXVH70) 前部損傷の復元修理

## トヨタカムリ (AXVH70) 後部損傷の復元修理

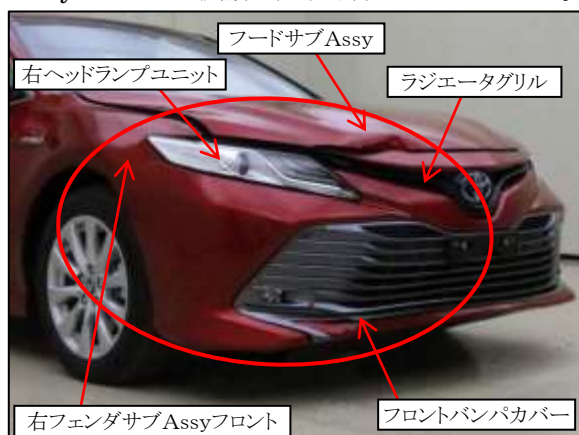
12 時方向からの入力により、フロントバンパカバー、ラジエータグリル、右ヘッドランプユニット、フードサブ Assy、右フェンダサブ Assy フロントが損傷（赤丸部）していました。

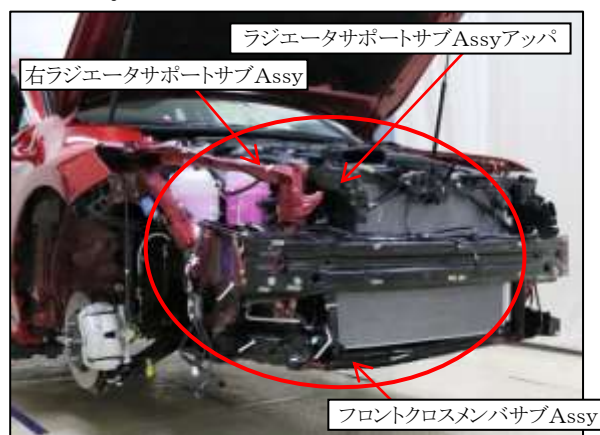
① ラジエータサポートサブ Assy アップ、右ラジエータサポートサブ Assy、フロントクロスメンバサブ Assy が損傷（赤丸部）していました。

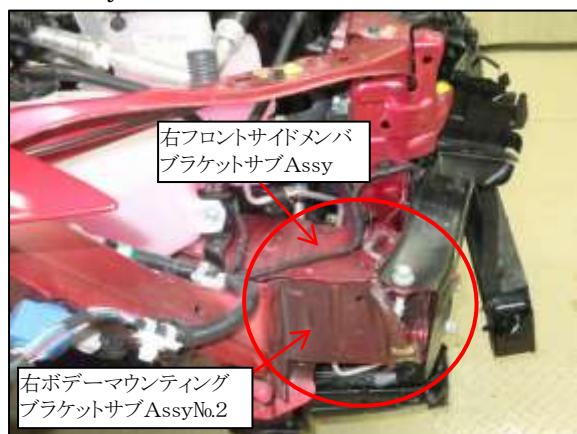
② 右フロントサイドメンバブラケットサブ Assy、右ボデーマウンティングブラケットサブ AssyNo.2 が損傷（赤丸部）していました。

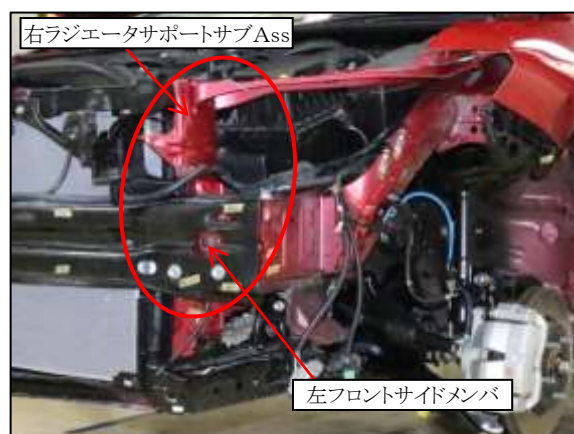
③ 左ラジエータサポートサブ Assy、左フロントサイドメンバが損傷（赤丸部）していました。

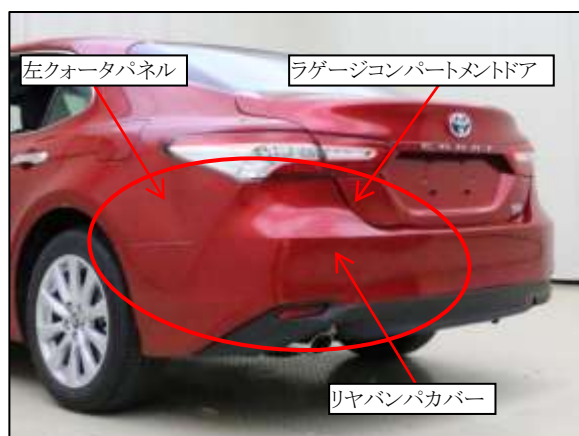
- ① 6 時方向からの入力により、リヤバンパカバー、ラゲージコンパートメントドア、左クォータパネルが損傷（赤丸部）していました。

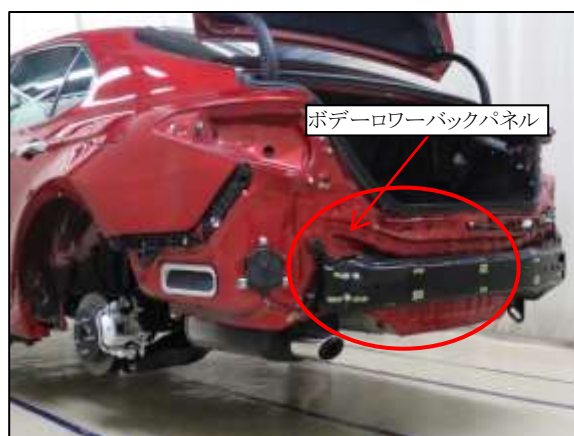
- ② ボデーローバックパネルが損傷（赤丸部）していました。

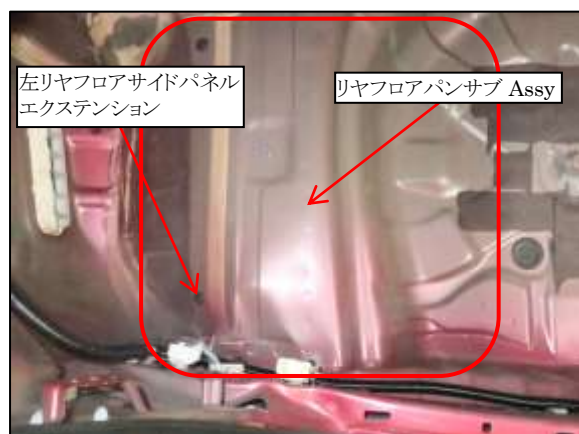
- ① リヤフロアパンサブ Assy、左リヤフロアサイドパネルエクステンションが損傷（赤丸部）していました。

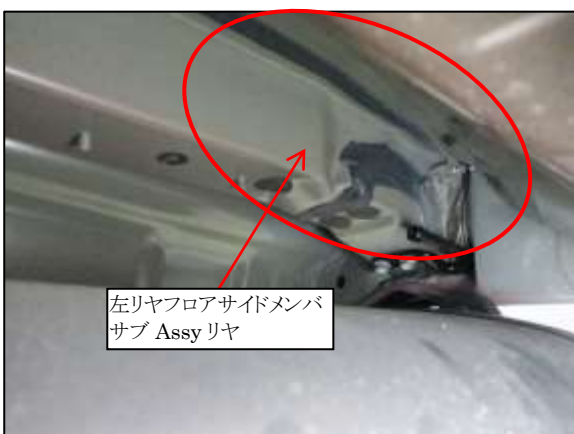
- ② 左リヤフロアサイドメンバサブ Assy リヤが損傷（赤丸部）していました。

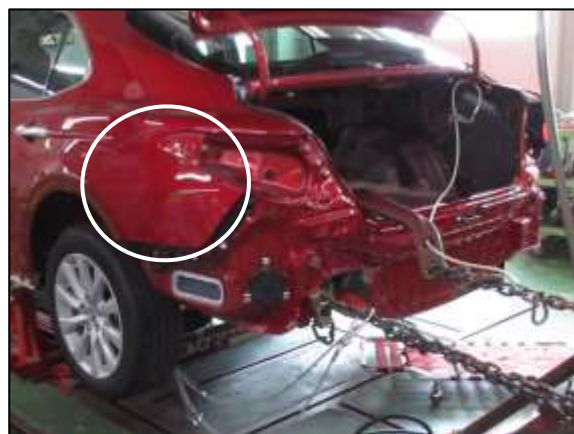
② 全体の引出作業後、左クォータパネルの歪みが概ね解消されました。
