自研センターニュース 平成30年12月15日発行  
毎月1回15日発行(通巻519号)

## フォルクスワーゲン ポロ (AWCHZ) 前部損傷の復元修理

# フォルクスワーゲン ポロ (AWCHZ) 後部損傷の復元修理

## サンドイッチパネル カラーアルミ板の補修事例

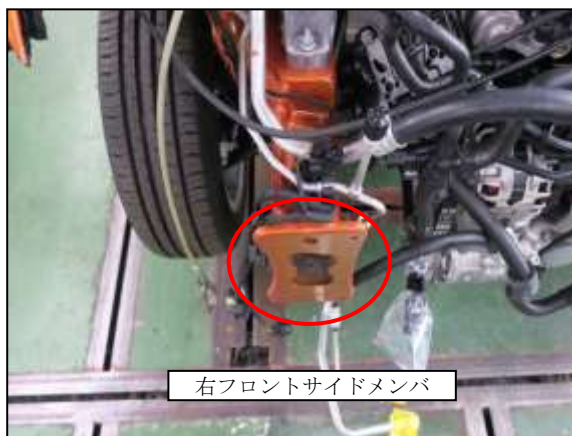
①フロントバンパブラケットを取外したところ、右フロントサイドメンバ先端部に損傷が残っていました。

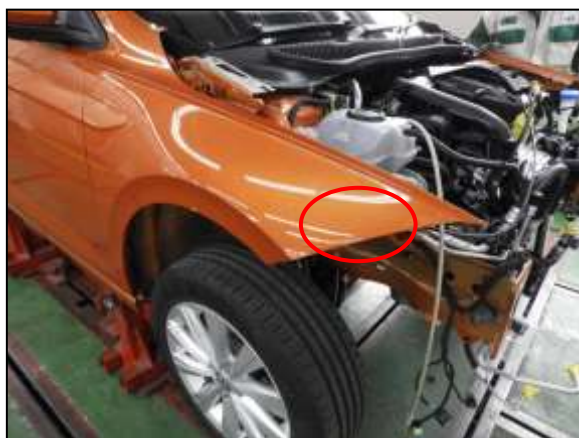
①右ヘッドランプの押込みにより損傷した右フェンダ先端部。

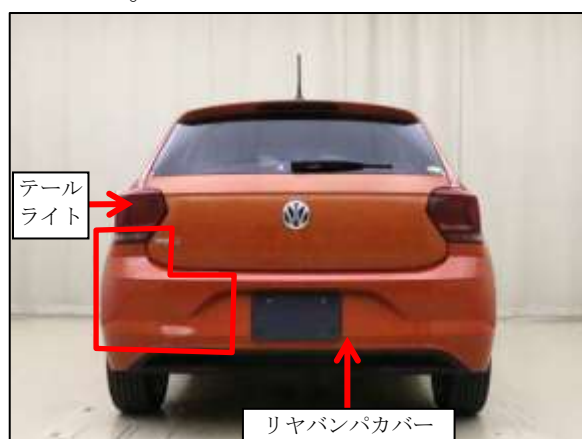
① 6 時方向からの入力によりリヤバンパカバー、テールライト（赤枠部）が損傷していました。

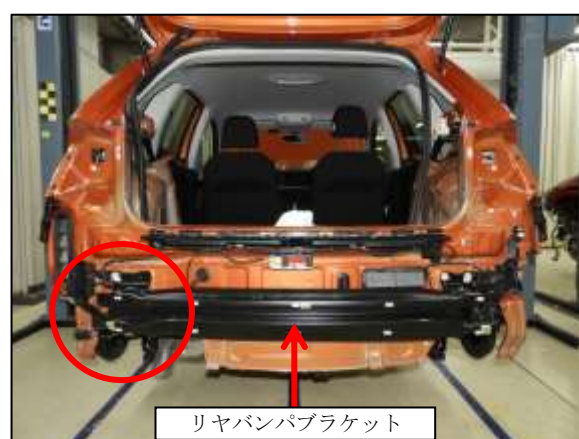
② リヤバンパブラケット（赤丸部）が損傷していました。

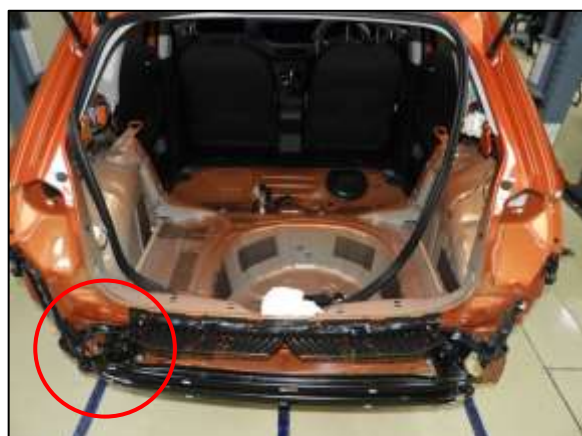
③ リヤバンパブラケットが押し込み変形（赤丸部）していました。

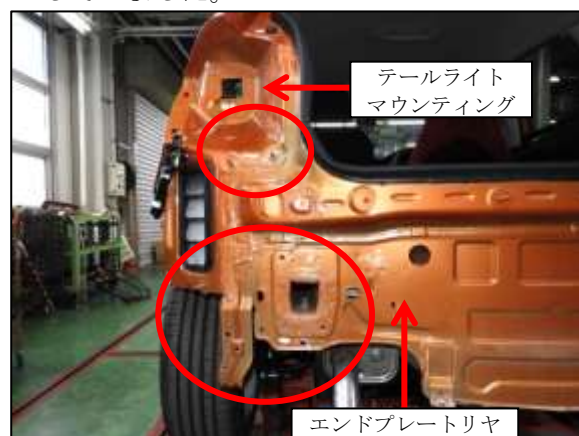
④ 押し込みにより、エンドプレートリヤ、テールライトマウンティング（赤丸部）が損傷していました。

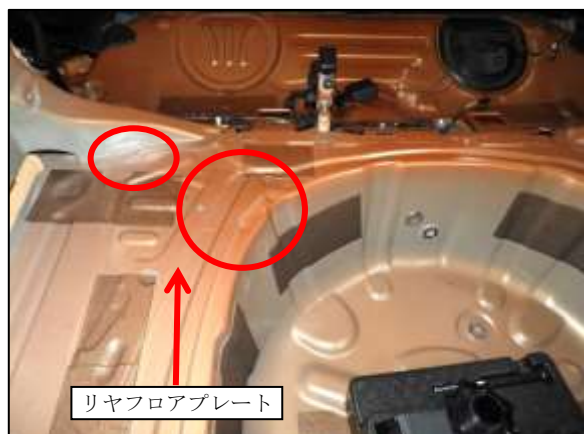
- ① リヤフロアプレート（赤丸部）が損傷していました。

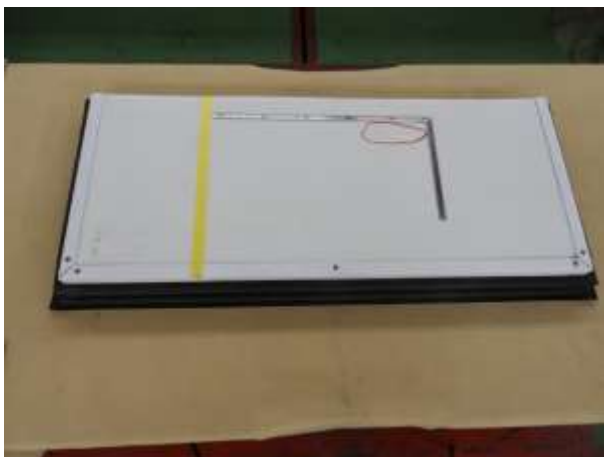
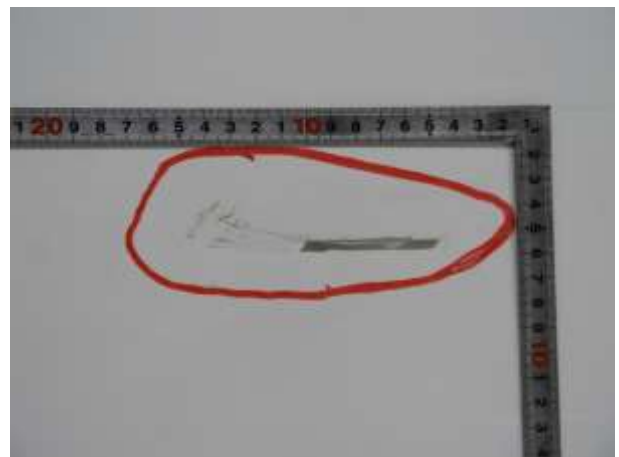
(1) 損傷は、横幅：約 16.0cm、縦幅：約 6.0cm の楕円形の擦過傷です。
