# JIKEN CENTER News

平成30年2月15日発行 毎月1回15日発行(通巻509号)

# カムリの構造調査 (AXVH70 系)

## トヨタカムリ (AXVH70) 前部損傷の復元修理

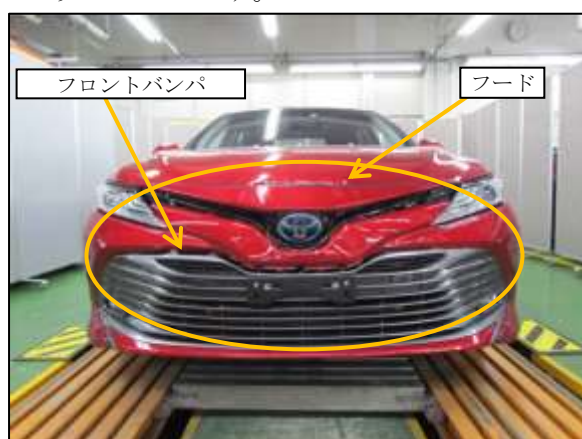
①12 時方向からの入力により、フロントバンパとフードを中心とした、比較的緩やかな変形が発生しています。

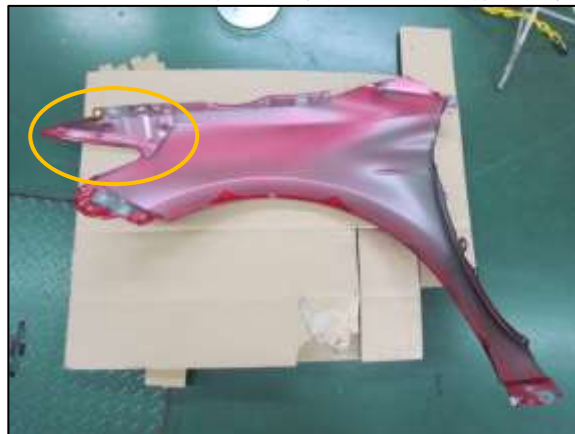
【参考】フロントフェンダは、先端部裏側にブラケットが取付いている構造です。

右フロントフェンダの板金修正作業を行いました（左側も同様に修理）。

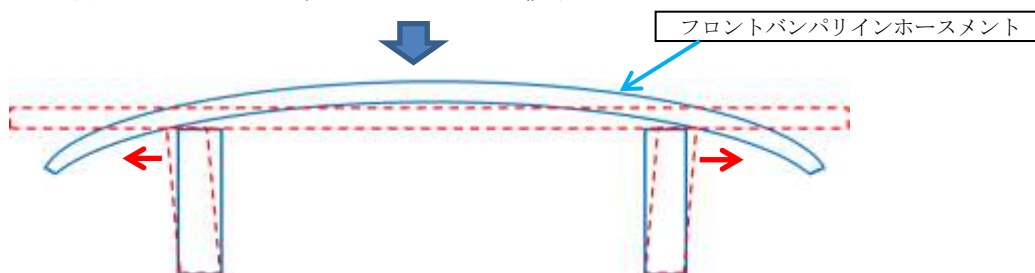
【参考】12時方向からの入力と左右サイドメンバの移動

今回は、追突事故などに多い12時方向からの入力事故でフロントサイドメンバまで損傷が及んだケースの修理事例を紹介いたしました。特に、フロントバンパラインホースメントの形状がラウンド型の場合には、12時方向からの入力で左右サイドメンバが外側に移動する傾向がありますので、参考にしてください。

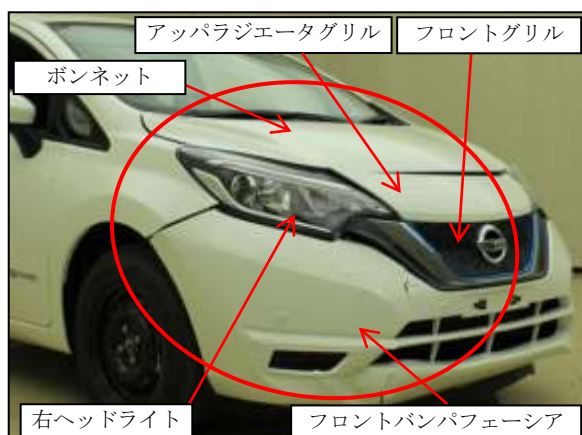
12時方向からの入力により、フロントバンパフェーシア、フロントグリル、右ヘッドライト、ボンネットが損傷しています。

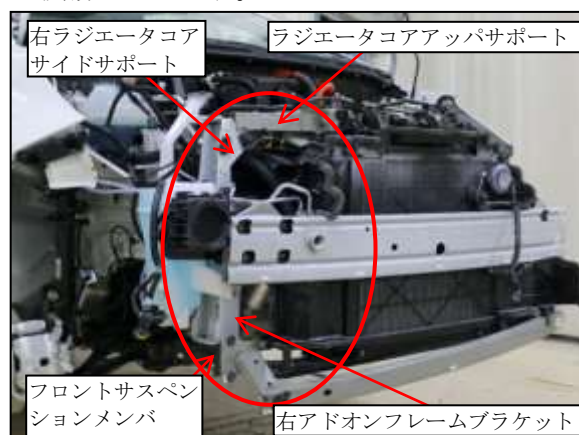
① 右ラジエータコアサイドサポート、右アドオンフレームブラケット、ラジエータコアアップサポート、フロントサスペンションメンバが損傷しています。

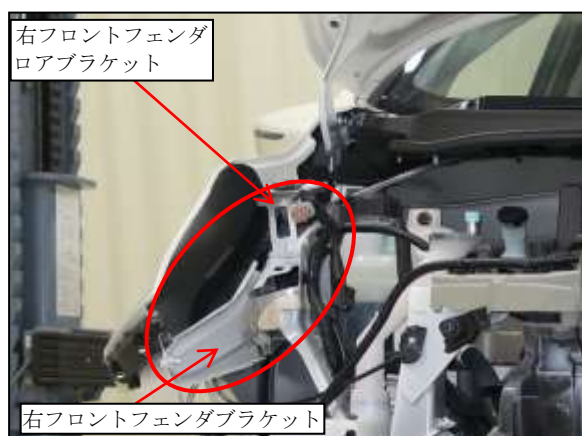
② 右フロントフェンダブラケット、右フロントフェンダロアブラケットが損傷しています。

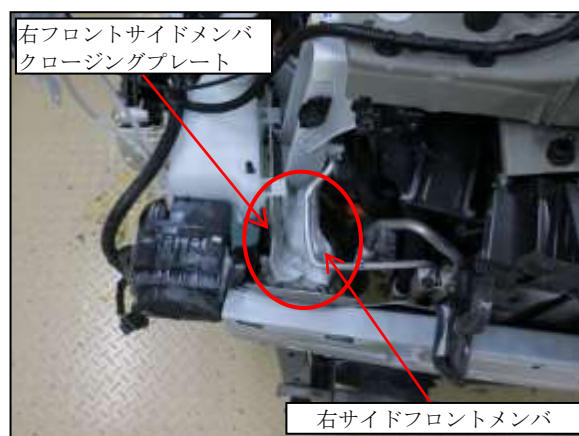
③ 右フロントサイドメンバクロージングプレート、右サイドフロントメンバが損傷しています。

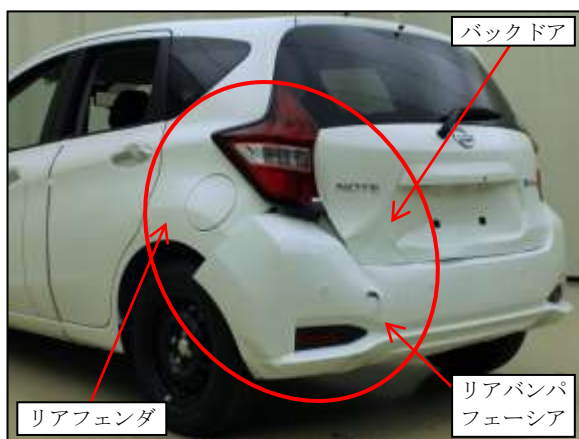
① 6時方向からの入力により、リアバンパフェーシア、リアコンビネーションランプ、バックドア、リアフェンダが損傷しています。

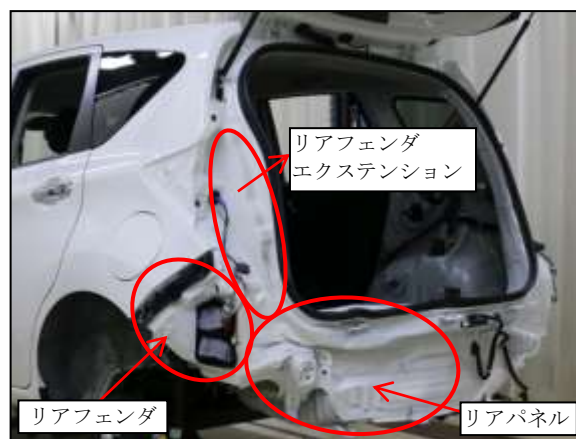
② リアパネル、左リアフェンダエクステンション、リアフェンダが損傷しています。

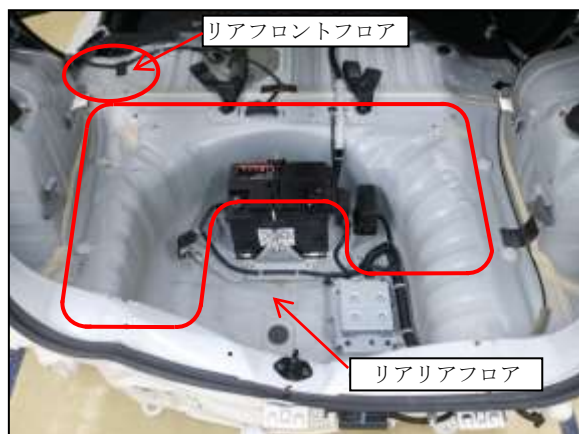
① リアフロントフロア、リアリアフロアが損傷しています。

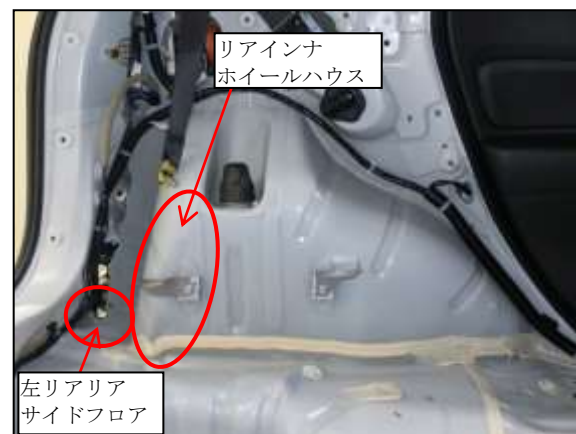
② 左リアリアサイドフロア、左リアインナホイールハウスが損傷しています。

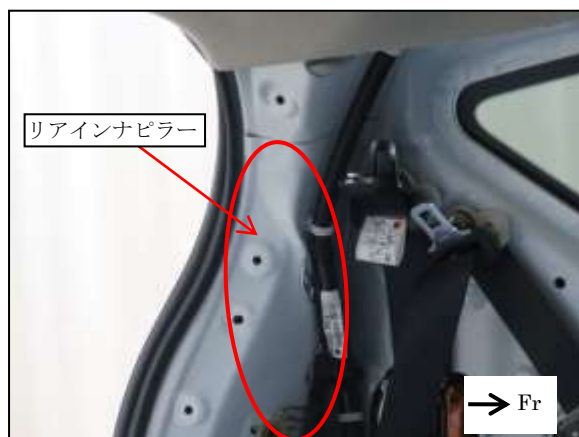
③ 左リアインナピラーが損傷しています。

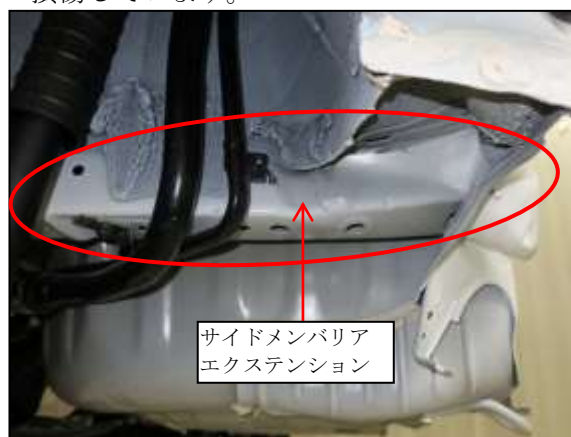
④ 左サイドメンバリアエクステンションが損傷しています。

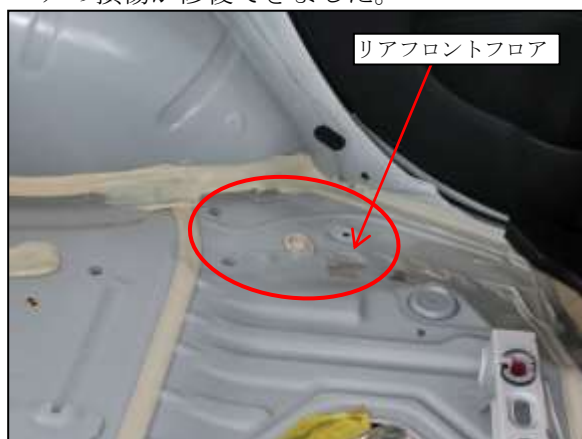
② 寸法復元作業により、リアフロントフロアの損傷が修復できました。

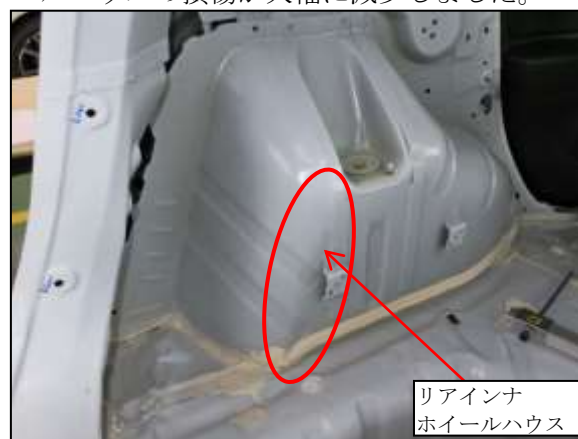
③ 寸法復元作業により、リアインナホイールハウスの損傷が大幅に減少しました。

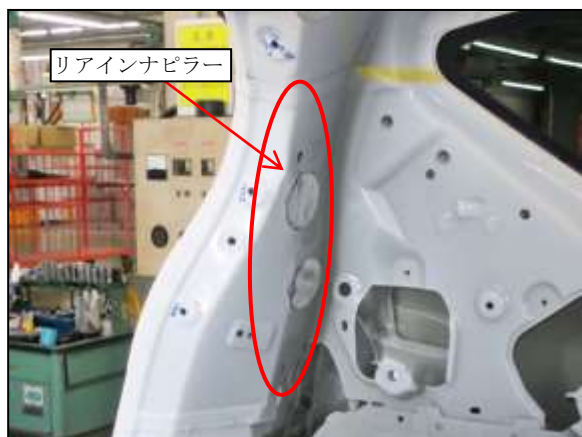
④ リアインナピラーは、寸法復元作業により多少修復されましたが、損傷は残りました。

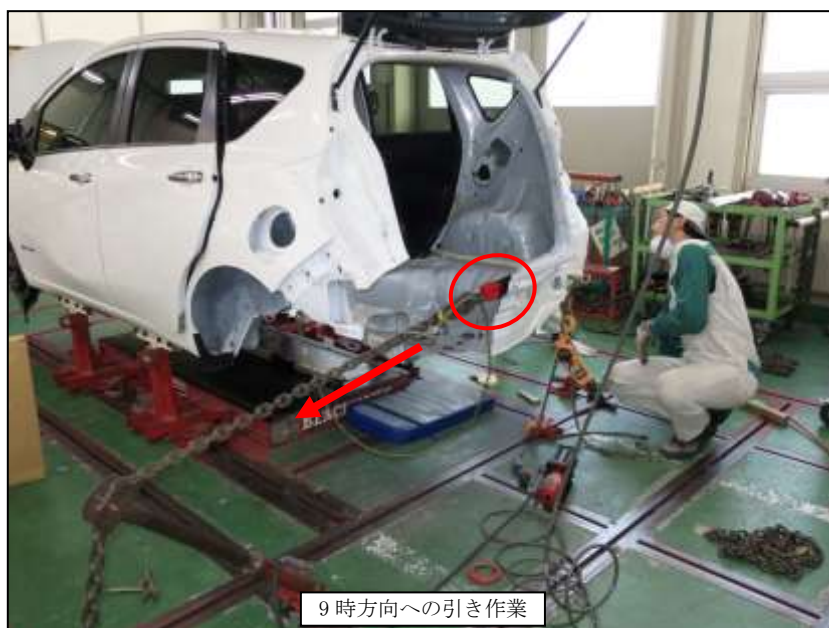
⑤ 右リアドアの建付けが狭かったので、リアパネルにクランプを付け 9 時方向へ引き作業を行いました。

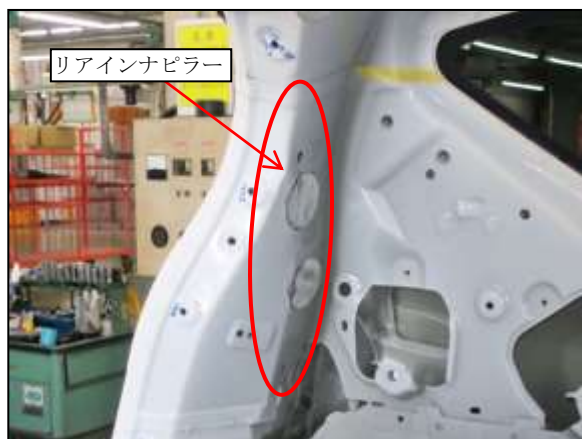
① 損傷が残っていたリアインナピラーは、これ以上修復が困難であったため、取外し作業を行いました。

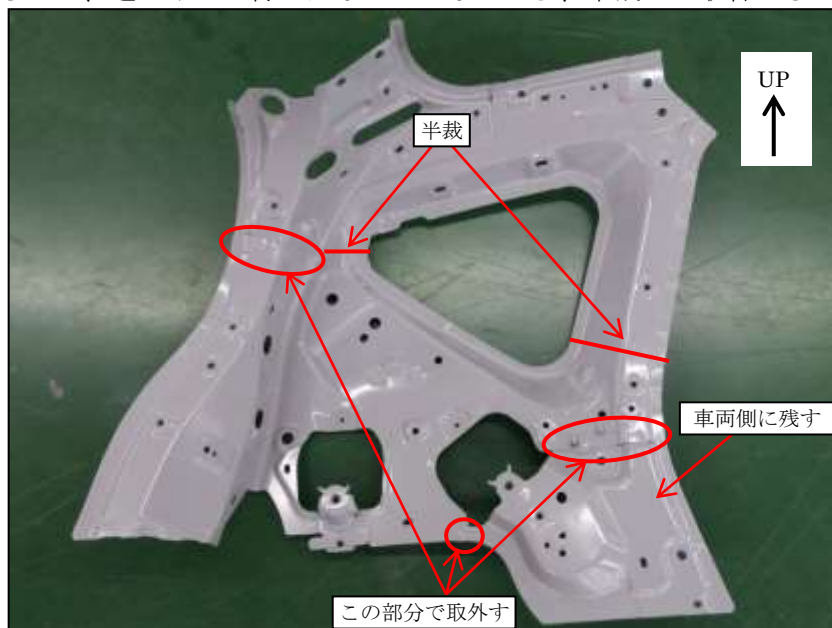
② リアインナピラーは、補給部品形態通りに取外そうとすると、ヘッドライニング等の脱着が必要となること、超ハイテン材ではないことなどから、半裁して取替えることにしました。
