# JIKEN CENTER News

自研センターニュース

平成30年3月15日発行 毎月1回15日発行(通巻510号)

# トヨタカムリ (AXVH70) 後部損傷の復元修理

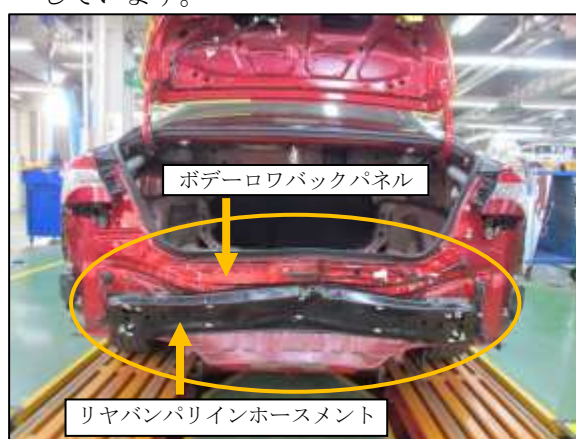
④リヤバンパラインホースメントとボデーロワバックパネルに折れや曲がりが発生しています。

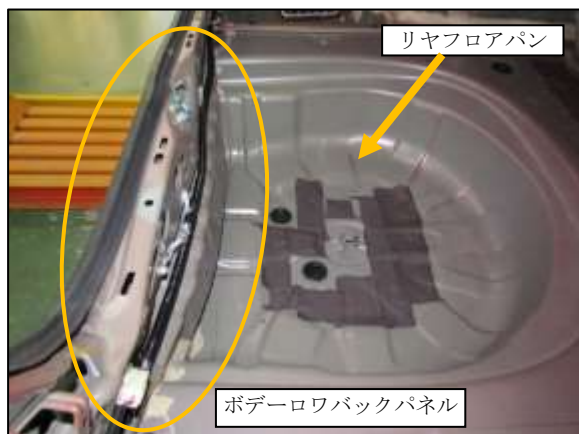
① ボデーロワバックパネルとリヤフロアパンの損傷を右上から見た状態です。

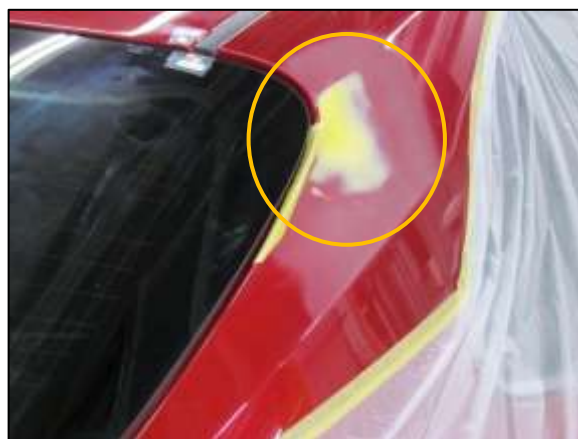
②ポリパテの研磨を行い、仕上がった状態です。

①右クォータパネル上部の歪みは、引き作業により面積が小さくなったのでポリパテを使用して補修しました。

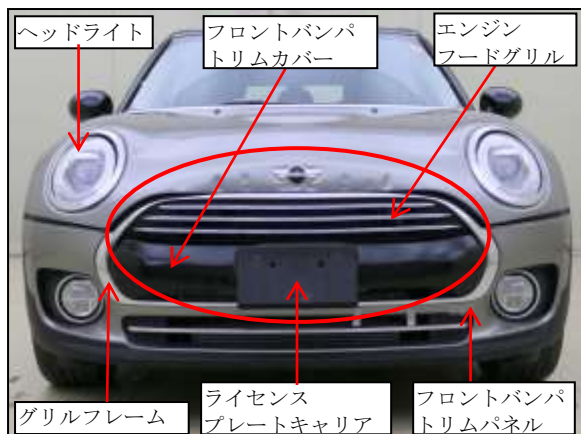
- ① 12 時方向からの入力により、フロントバンパトリムパネル、フロントバンパトリムカバー、ライセンスプレートキャリア、エンジンフードグリル、グリルフレームが損傷しました。

左右ヘッドランプは無損傷でした。

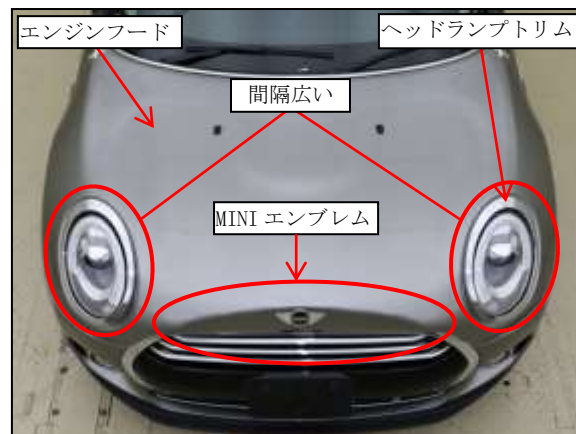
- ② エンジンフード、MINI エンブレムが損傷しています。

また、エンジンフードの損傷に伴って左右ヘッドランプとの間隔（建付け）が広くなっており、左ヘッドランプトリムは損傷しました。

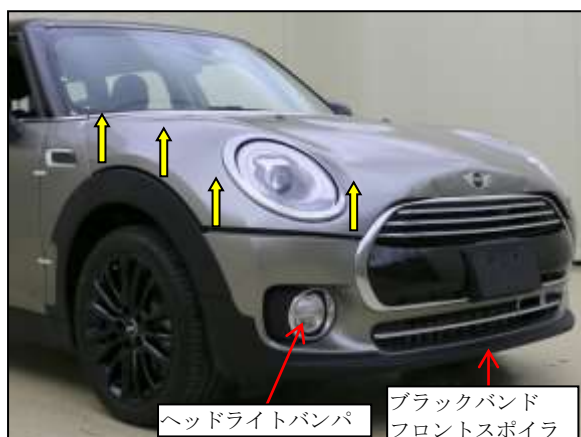
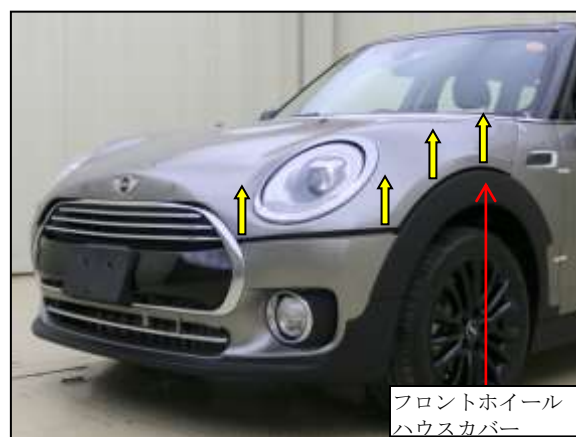
- ③ 衝突でエンジンフードが上に上がり、フロントバンパトリムパネル、左右フロントホイールハウスカバーとの間隔（建付け）が広がっていました。左右ヘッドライトバンパ、ブラックバンドフロントスポイラ、左右フロントホイールハウスカバーは無損傷でした。

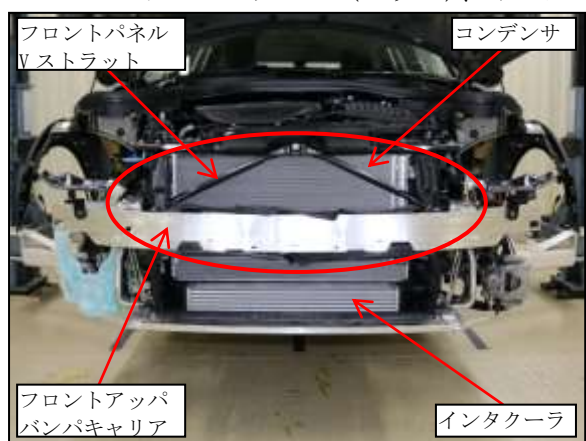
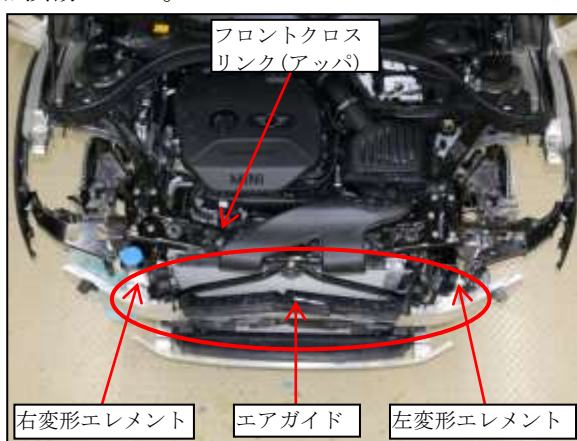
① アップショックアブソーバ、フロントアップバンパキャリア、エアガイド、フロントパネル V ストラット、左右変形エレメント先端が損傷しました。また、エアガイドの損傷でコンデンサが波及損傷しました。

フロントクロスリンク（アッパ）、インタクーラは無損傷でした。

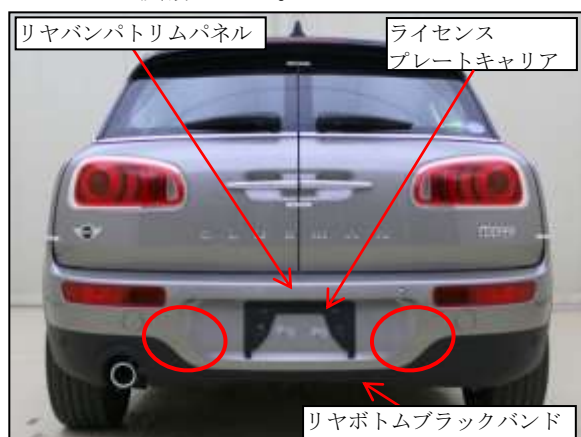
① 6時方向からの入力により、リヤバンパトリムパネル、リヤボトムブラックバンドが損傷しましたが、リヤライセンスプレートキャリアは無損傷でした。

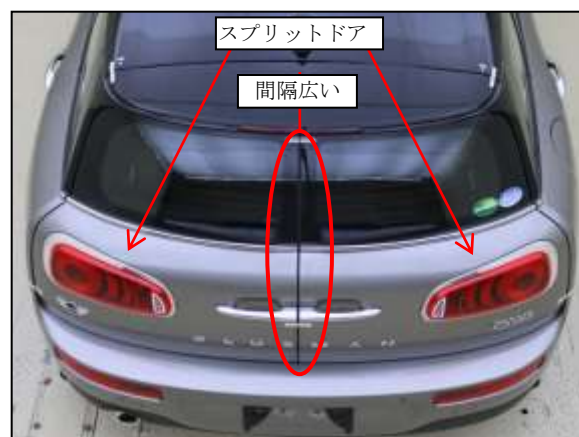
② 左右スプリットドアに直接の損傷はありませんでしたが、左右の間隔（建付け）が広くなりました。

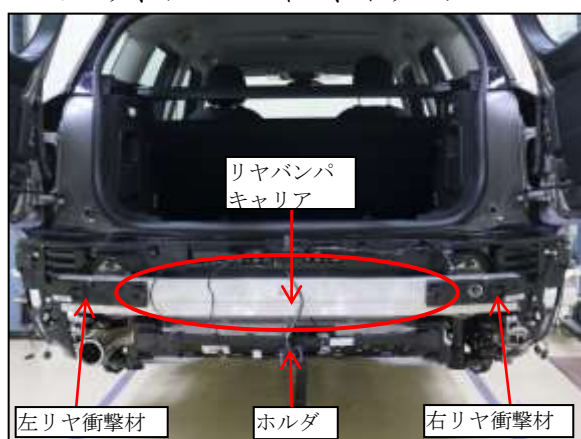
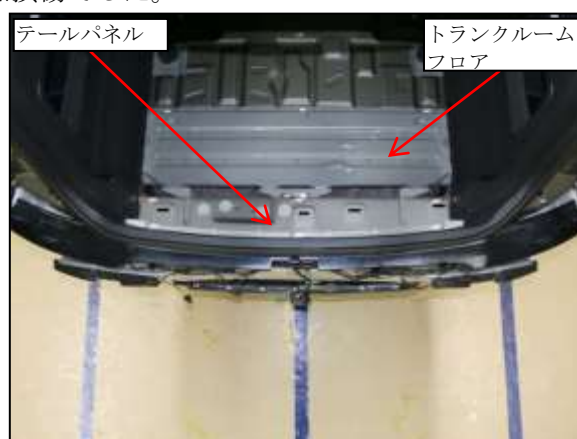
① リヤバンパキャリア、左右リヤ衝撃材が損傷しました。

ホルダ、テールパネル、トランクルームフロアは無損傷でした。

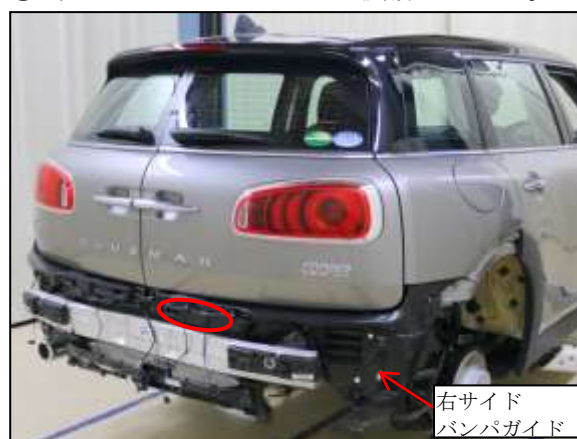
③ 右サイドバンパガイドは損傷しました。

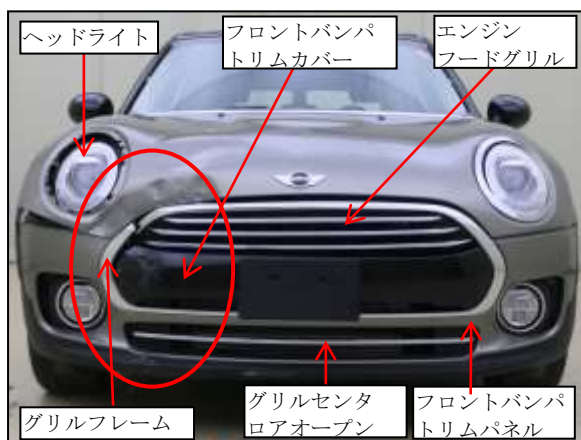
① 1 時方向からの入力により、フロントバンパトリムパネル、フロントバンパトリムカバー、エンジンフードグリル、グリルフレーム、グリルセンタロアオープン、右ヘッドライトが損傷しました。

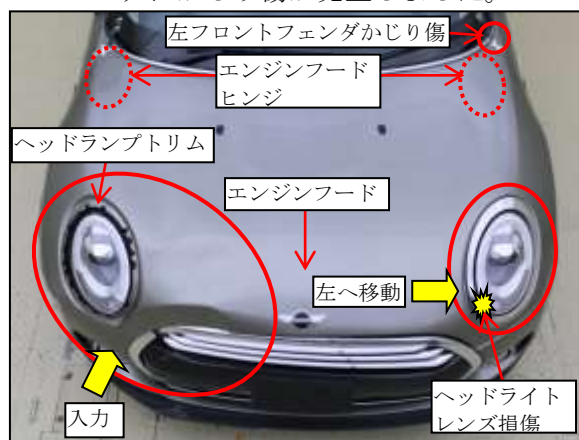
② エンジンフード、右ヘッドランプトリムが損傷しています。また、エンジンフードが左へ移動したため、左右エンジンフードヒンジが左へ倒れ、エンジンフードと左ヘッドライトが接触してレンズ部分が損傷、左フロントフェンダにかじり傷が発生しました。

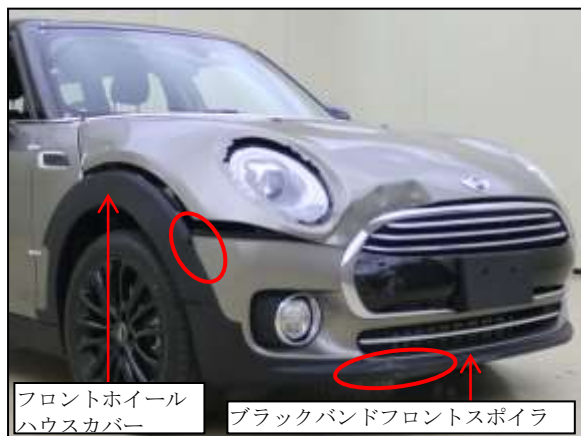
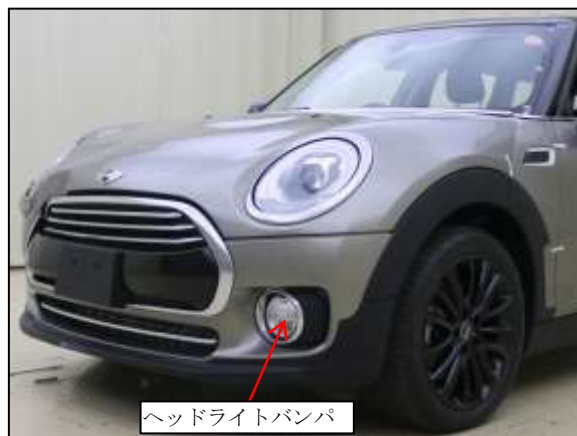
③ ブラックバンドフロントスポイラ、右フロントホイールハウスカバーは損傷しました。

左右ヘッドライトバンパ、左フロントホイールハウスカバーは無損傷でした。

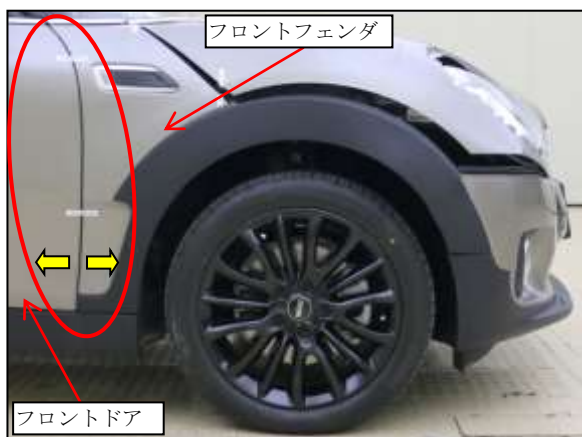
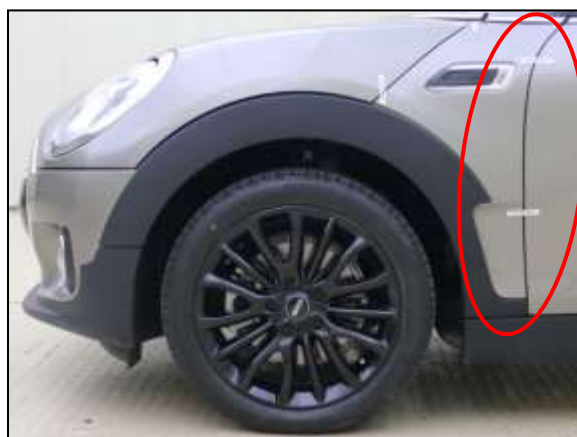
- ④ 右フロントフェンダとフロントドアの間隔（建付け）が広くなりましたが、左フロントフェンダとフロントドアの間隔に変化は見られませんでした。

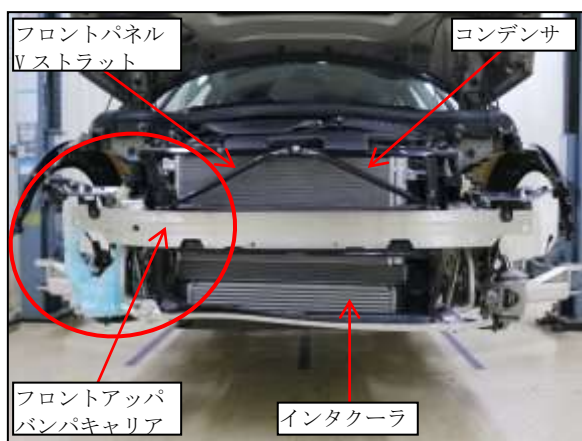
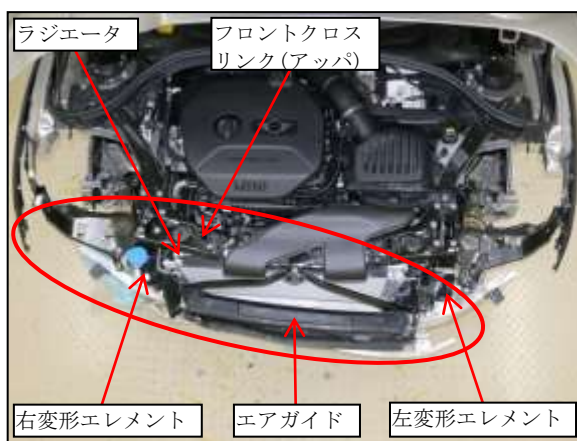
- ① アップショックアブソーバ、フロントアップバンパキャリア、エアガイド、フロントパネル V ストラット、左右変形エレメント、フロントクロスリンク（アッパ）、コンデンサ、ラジエータ、インタクーラが損傷しました。

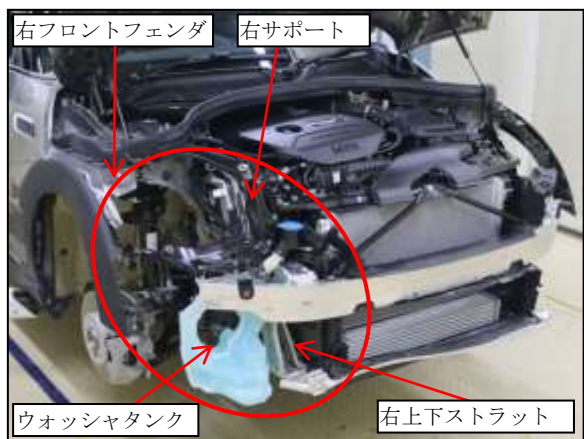
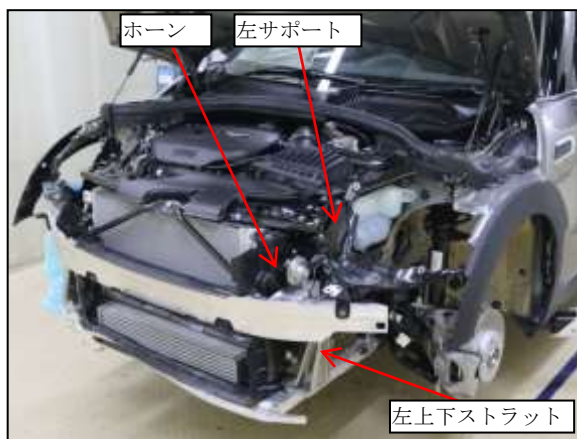
- ② 右フロントフェンダ先端部、ウォッシュタンク、左右の上下ストラット、右サポートが損傷しました。また左サポート、ホーンは無損傷でした。

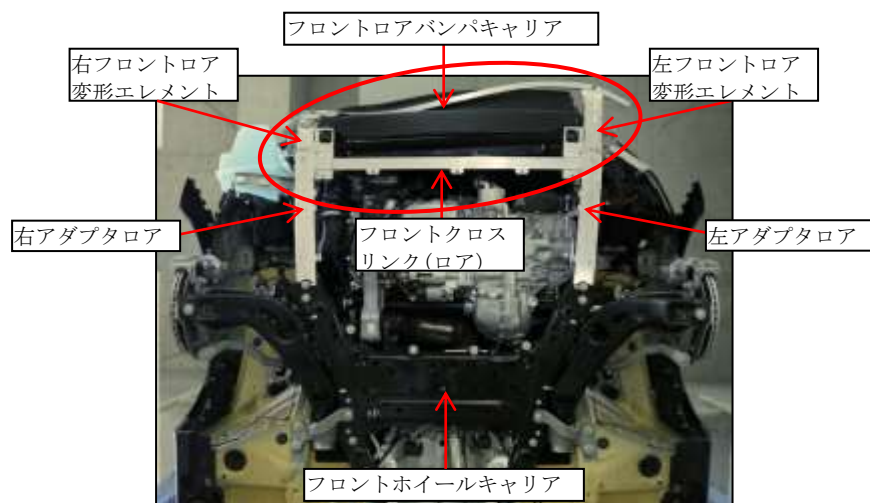
- ③ エンジンアンダカバー、フロントロアバンパキャリア、左右フロントロア変形エレメント、フロントクロスリンク（ロア）、右アダプタロアが損傷しました。

また左アダプタロア、フロントホイールキャリアは無損傷でした。

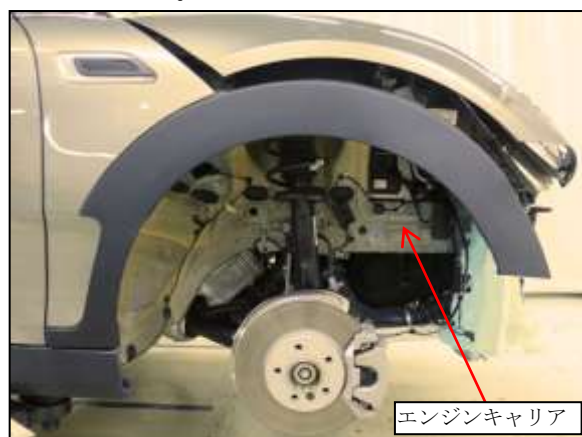
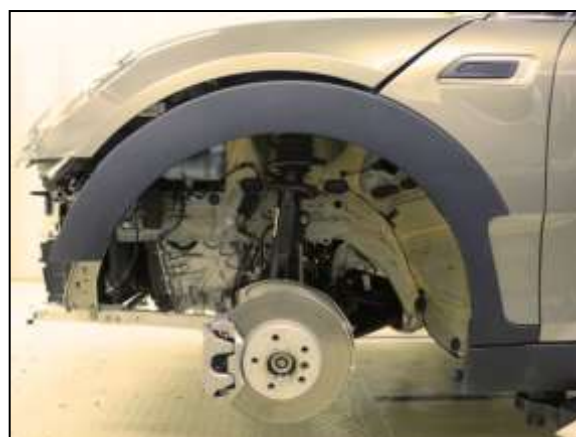
- ④ 左右エンジンキャリアは、先端部に寸法移動が見られましたが、目視で確認できる損傷はありませんでした。

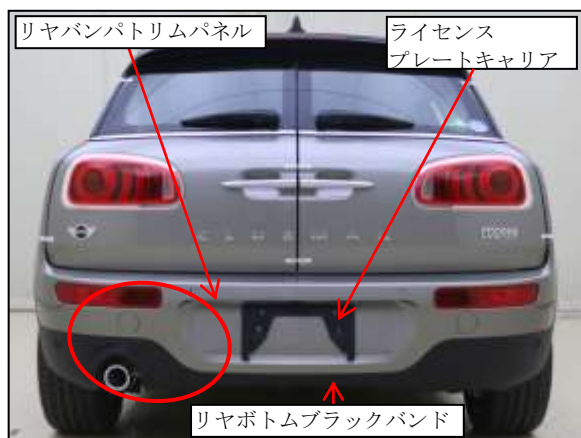
① 7時方向からの入力により、リヤバンパトリムパネル、リヤボトムブラックバンドが損傷しましたが、リヤライセンスプレートキャリアは無損傷でした。

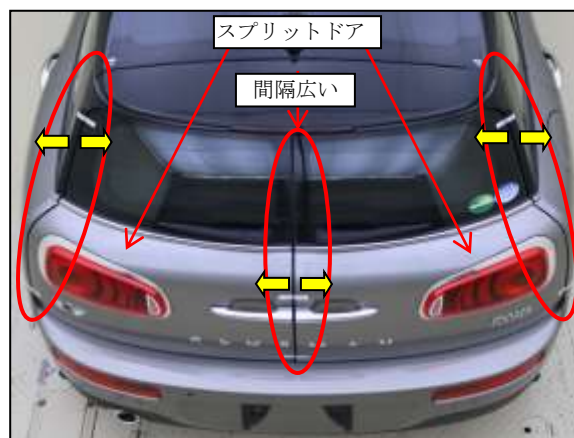
② 左右スプリットドアに直接の損傷はありませんでしたが、左右、中央の間隔（建付け）が広がっていました。

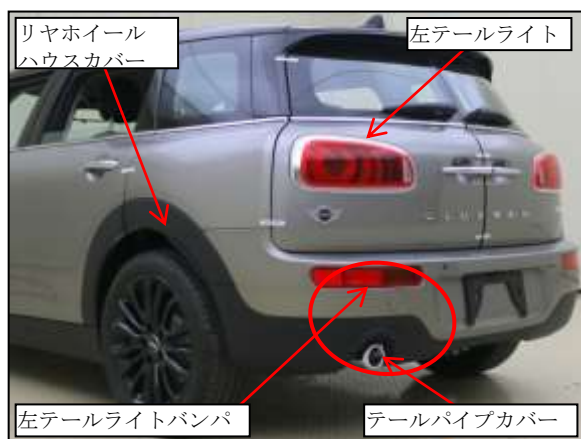
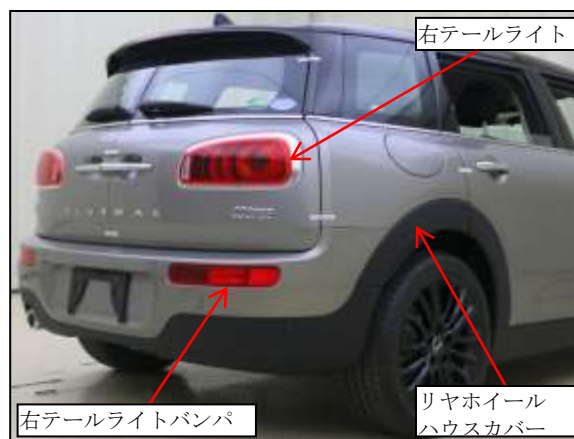
③ 左テールライトバンパ、テールパイプカバーは損傷しました。

左右テールライト、右テールライトバンパ、左右リヤホイールハウスカバーは無損傷でした。

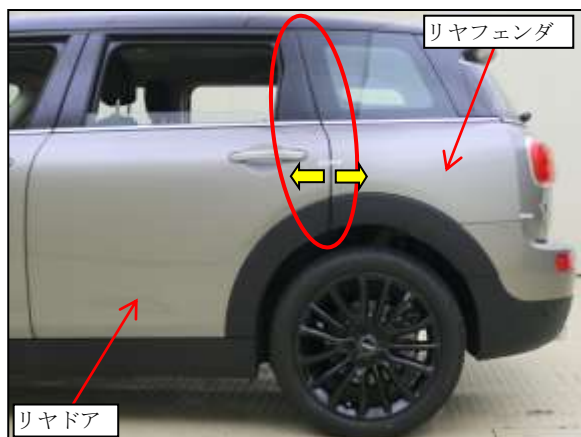
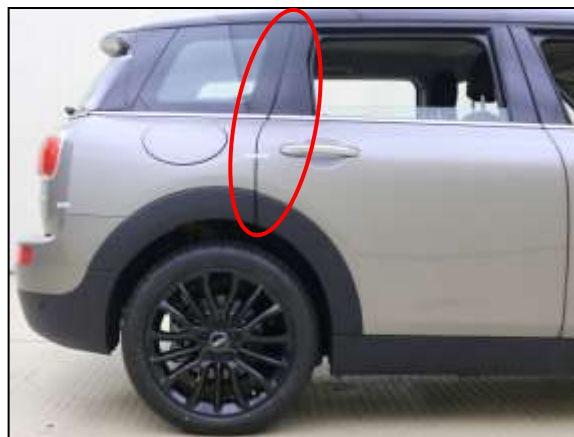
④ 左リヤフェンダとリヤドアの間隔（建付け）が広くなりましたが、右リヤフェンダとリヤドアの間隔に変化は見られませんでした。

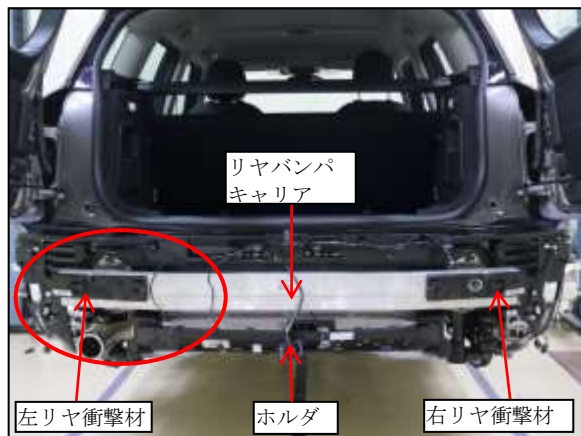
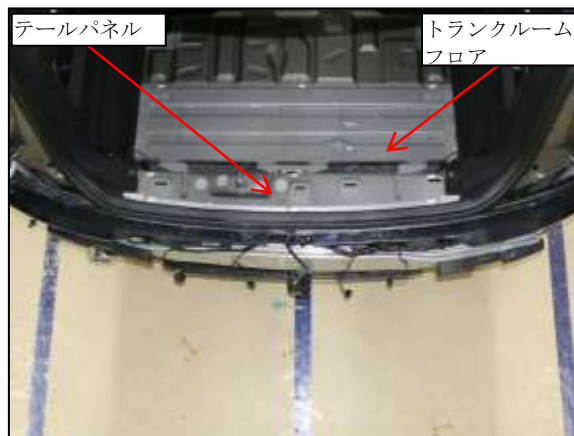
① リヤバンパキャリア、左リヤ衝撃材が損傷しました。

ホルダ、右リヤ衝撃材、テールパネル、トランクルームフロアは無損傷でした。

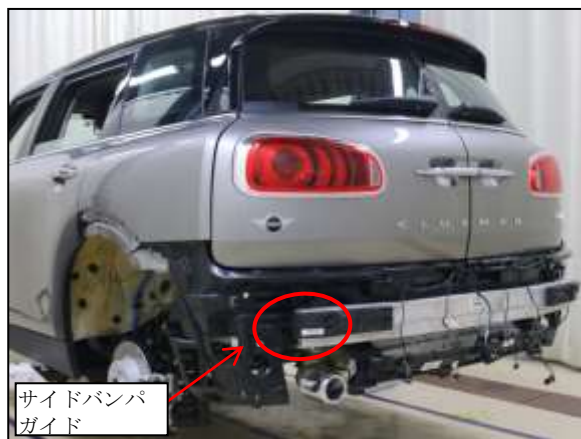
② 左サイドバンパガイドは損傷しました。
