# JIKEN CENTER News

平成30年4月15日発行 毎月1回15日発行(通巻511号)

## スズキスイフト (ZC83S) 前部損傷の復元修理

## スズキスイフト (ZC83S) 後部損傷の復元修理

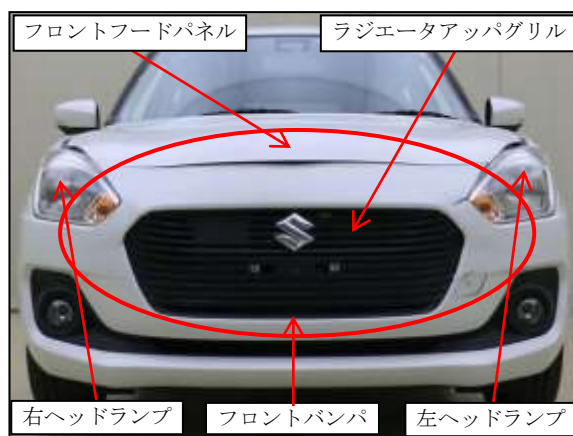
12 時方向からの入力により、フロントバンパ、ラジエータアップグリル、左右ヘッドランプ、フロントフードパネルが損傷していました。

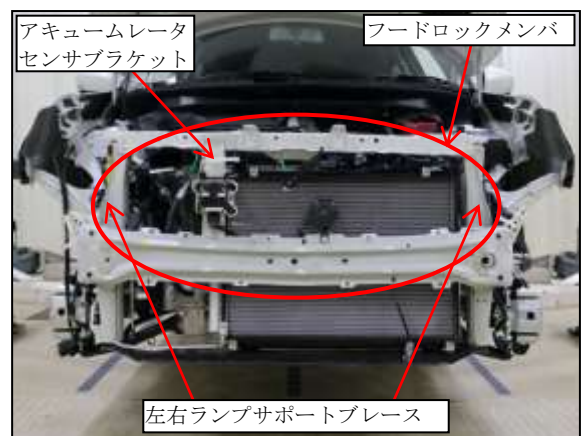
① フードロックメンバ、アキュームレータセンサブラケット、左右ランプサポートブレースが損傷していました。

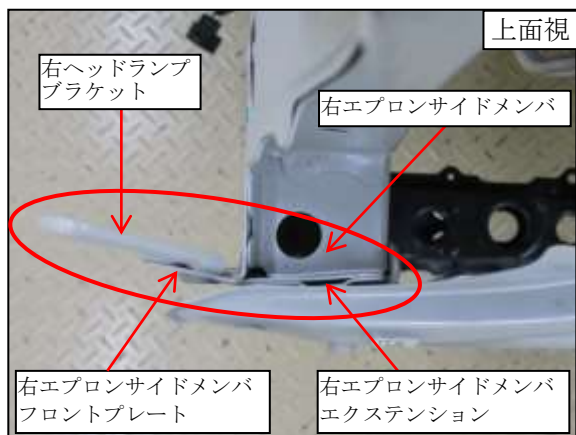
- ② 右エプロンサイドメンバエクステンション、右エプロンサイドメンバフロントプレート、右ヘッドランプブラケット、右エプロンサイドメンバが損傷していました。

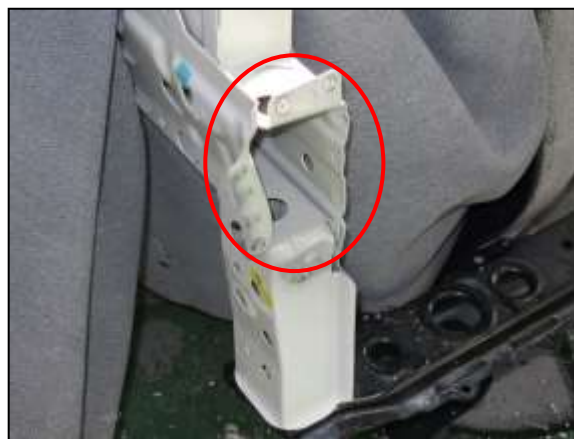
- (2) エプロンサイドメンバエクステンションとエプロンサイドメンバフロントプレートを取外した状態のエプロンサイドメンバ。前端フランジ部分が損傷していました。(写真は右側)

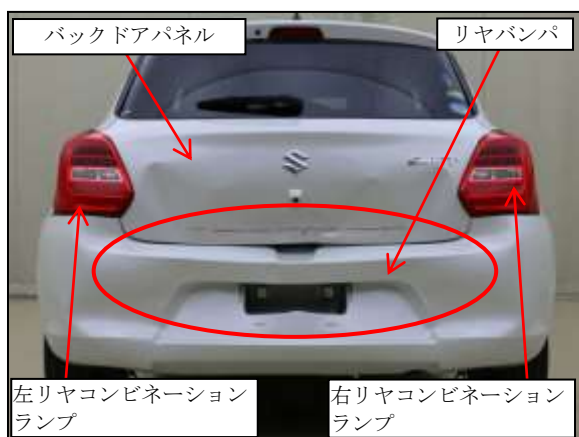
① 6時方向からの入力により、リヤバンパ、バックドアパネル、左右リヤコンビネーションランプが損傷していました。

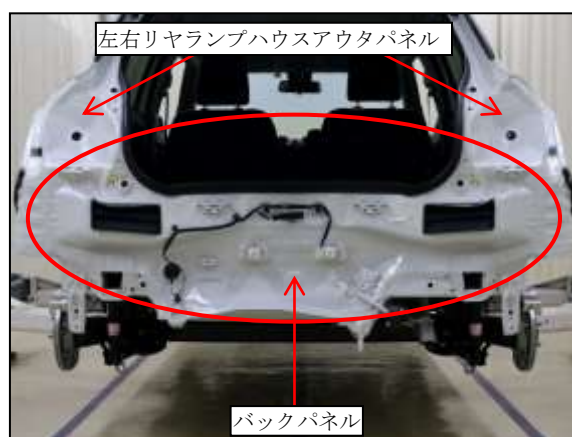
② バックパネル、左右リヤランプハウスアウトパネルが損傷していました。

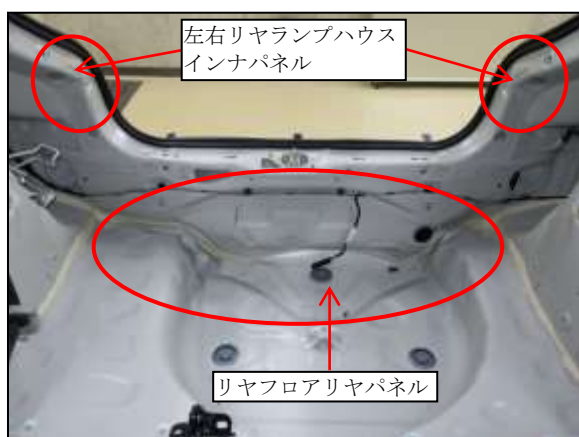
① リヤフロアリヤパネル、左右リヤランプハウスインナパネルが損傷していました。

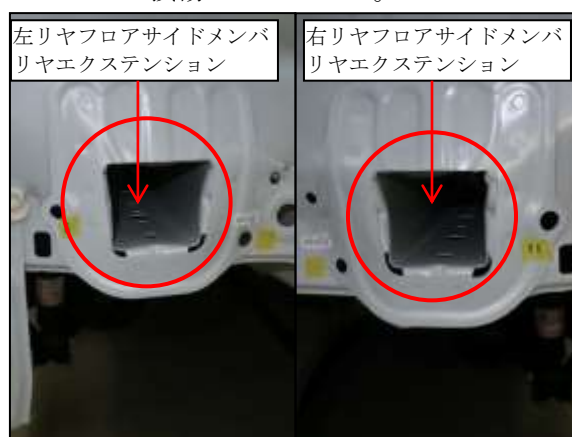
② 左右リヤフロアサイドメンバリアエクステンションが損傷していました。

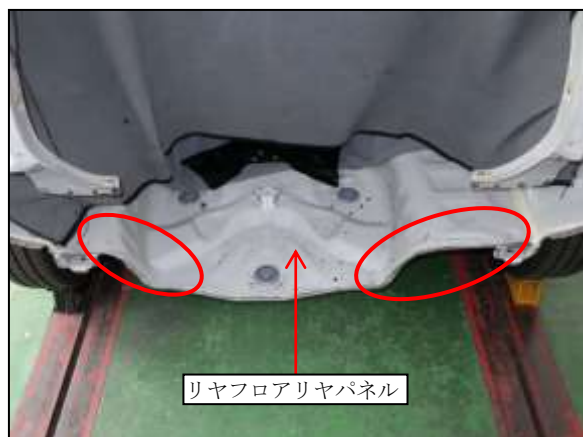
(3) バックパネル取外し後のリヤフロアリヤパネルには、まだ○部分に損傷が見られます。
